DOSSIER DE DIAGNOSTIC TECHNIQUE

DOSSIER N° : 16103/PEYTRIN

Adresse :
226 Chemin de Lagroune
40150
Angresse

Type de bien : Maison Individuelle
Année de construction : 1985
Surface habitable : **101 m²**

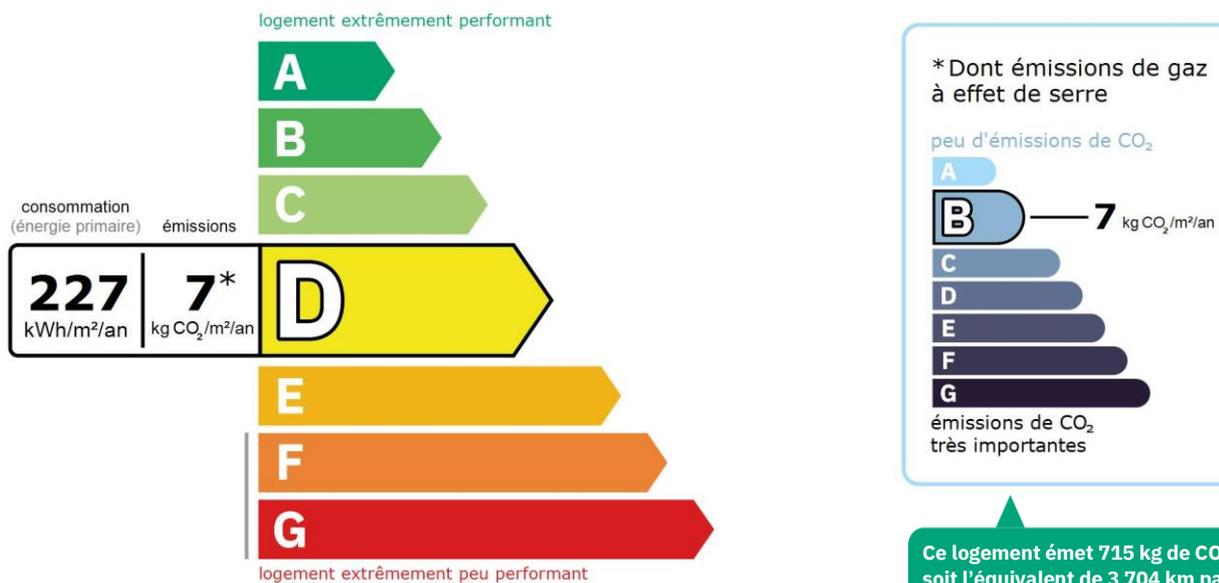
Performance énergétique et climatique

Le niveau de consommation énergétique dépend de l'isolation du logement et de la performance des équipements.
Pour l'améliorer, voir pages 4 à 6

Ce logement émet 715 kg de CO₂ par an, soit l'équivalent de 3 704 km parcourus en voiture.
Le niveau d'émissions dépend principalement des types d'énergies utilisées (bois, électricité, gaz, fioul, etc.)

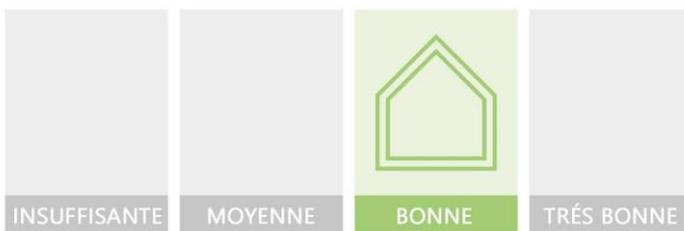
Performance de l'isolation

Portes et fenêtres	Porte(s) pvc avec double vitrage Portes-fenêtres battantes pvc, double vitrage à isolation renforcée Fenêtres coulissantes métal à rupture de ponts thermiques, double vitrage à isolation renforcée Fenêtres battantes pvc, double vitrage à isolation renforcée Portes-fenêtres coulissantes métal à rupture de ponts thermiques, double vitrage à isolation renforcée Fenêtres coulissantes métal à rupture de ponts thermiques, double vitrage à isolation renforcée Portes-fenêtres coulissantes métal à rupture de ponts thermiques, double vitrage Fenêtres coulissantes métal à rupture de ponts thermiques, double vitrage à isolation renforcée Fenêtres battantes pvc, double vitrage à isolation renforcée Fenêtres battantes pvc, double vitrage à isolation renforcée	bonne

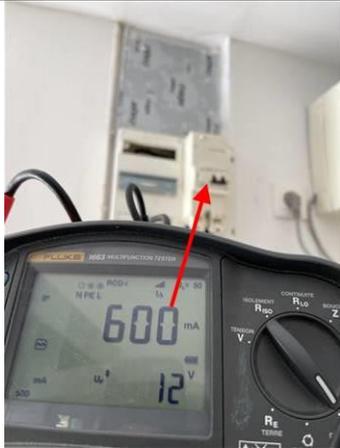
Domaines	ANOMALIES	PHOTO
<p>2. Dispositif de protection différentiel à l'origine de l'installation</p>	<p>Au moins un dispositif de protection différentielle ne fonctionne pas pour son seuil de déclenchement. Remarques : Le seuil de déclenchement du dispositif différentiel de protection (DDR) est supérieur au courant différentiel assigné (sensibilité) de ce dernier ; Faire intervenir un électricien qualifié afin de réparer ou de remplacer le DDR</p>

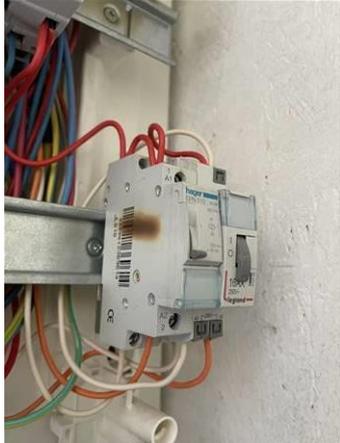
<p>3. Dispositif de protection contre les surintensités adapté à la section des conducteurs, sur chaque circuit</p>	<p>Des conducteurs ou des appareillages présentent des traces d'échauffement. Remarques : Présence d'appareillage présentant des traces d'échauffement ; Faire intervenir un électricien qualifié afin de remplacer les appareils présentant des traces d'échauffement</p>

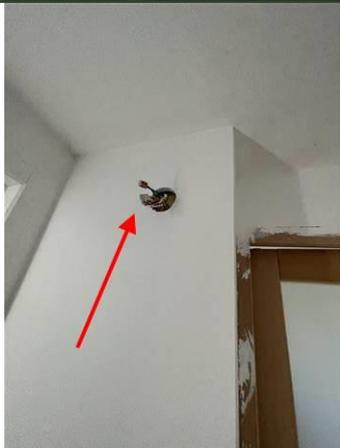
<p>5. Matériels électriques présentant des risques de contacts directs avec des éléments sous tension - Protection mécanique des conducteurs</p>	<p>L'installation électrique comporte au moins une connexion avec une partie active nue sous tension accessible. Remarques : Présence de connexion de matériel électrique présentant des parties actives nues sous tension ; Faire intervenir un électricien qualifié afin de remplacer les matériels présentant des parties actives nues sous tension</p>

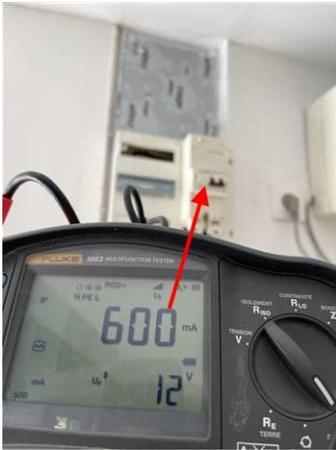
Photo PhEle001

Libellé de l'anomalie : B2.3.1 h Au moins un dispositif de protection différentielle ne fonctionne pas pour son seuil de déclenchement.
Remarques : Le seuil de déclenchement du dispositif différentiel de protection (DDR) est supérieur au courant différentiel assigné (sensibilité) de ce dernier ; Faire intervenir un électricien qualifié afin de réparer ou de remplacer le DDR

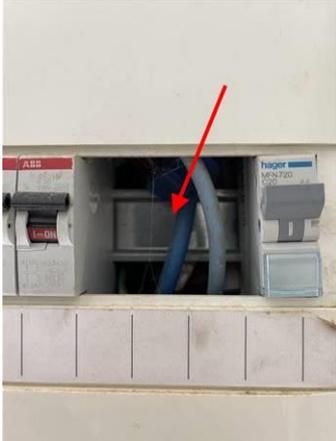
Photo PhEle002

Libellé de l'anomalie : B7.3 e L'installation électrique comporte au moins un dispositif de protection avec une partie active nue sous tension accessible.
Remarques : Présence de dispositif de protection de matériel électrique présentant des parties actives nues sous tension ; Faire intervenir un électricien qualifié afin de remplacer les matériels présentant des parties actives nues sous tension

<p>L'installation électrique comporte au moins un dispositif de protection avec une partie active nue sous tension accessible.</p> <p>Remarques : Présence de dispositif de protection de matériel électrique présentant des parties actives nues sous tension ; Faire intervenir un électricien qualifié afin de remplacer les matériels présentant des parties actives nues sous tension</p>	
	<p>Au moins un conducteur isolé n'est pas placé sur toute sa longueur dans un conduit, une goulotte ou une plinthe ou une huisserie, en matière isolante ou métallique, jusqu'à sa pénétration dans le matériel électrique qu'il alimente.</p> <p>Remarques : Présence de conducteurs électriques non protégés mécaniquement ; Faire intervenir un électricien qualifié afin d'installer des protections mécanique sur les conducteurs non protégés</p>

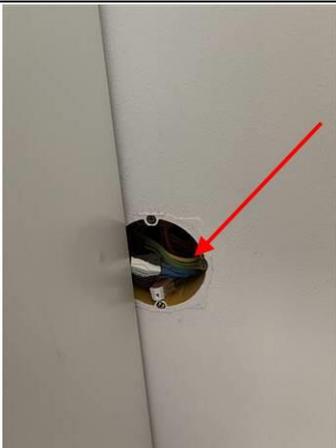
Photo PhEle003

Libellé de l'anomalie : B8.3 e Au moins un conducteur isolé n'est pas placé sur toute sa longueur dans un conduit, une goulotte ou une plinthe ou une huisserie, en matière isolante ou métallique, jusqu'à sa pénétration dans le matériel électrique qu'il alimente.
Remarques : Présence de conducteurs électriques non protégés mécaniquement ; Faire intervenir un électricien qualifié afin d'installer des protections mécaniques sur les conducteurs non protégés

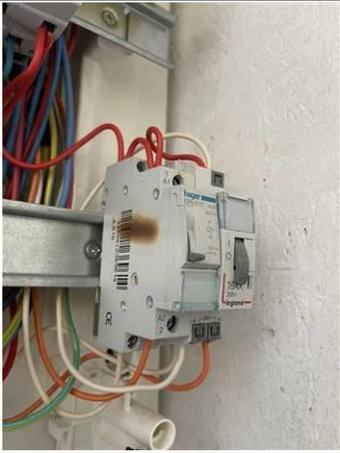
<p>Photo PhEle004 Libellé de l'anomalie : B4.3 h Des conducteurs ou des appareillages présentent des traces d'échauffement. Remarques : Présence d'appareillage présentant des traces d'échauffement ; Faire intervenir un électricien qualifié afin de remplacer les appareils présentant des traces d'échauffement</p>

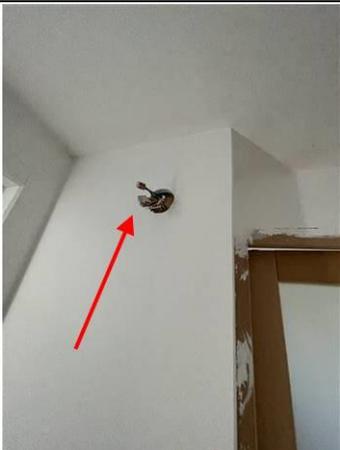
<p>Photo PhEle005 Libellé de l'anomalie : B7.3 d L'installation électrique comporte au moins une connexion avec une partie active nue sous tension accessible. Remarques : Présence de connexion de matériel électrique présentant des parties actives nues sous tension ; Faire intervenir un électricien qualifié afin de remplacer les matériels présentant des parties actives nues sous tension</p>

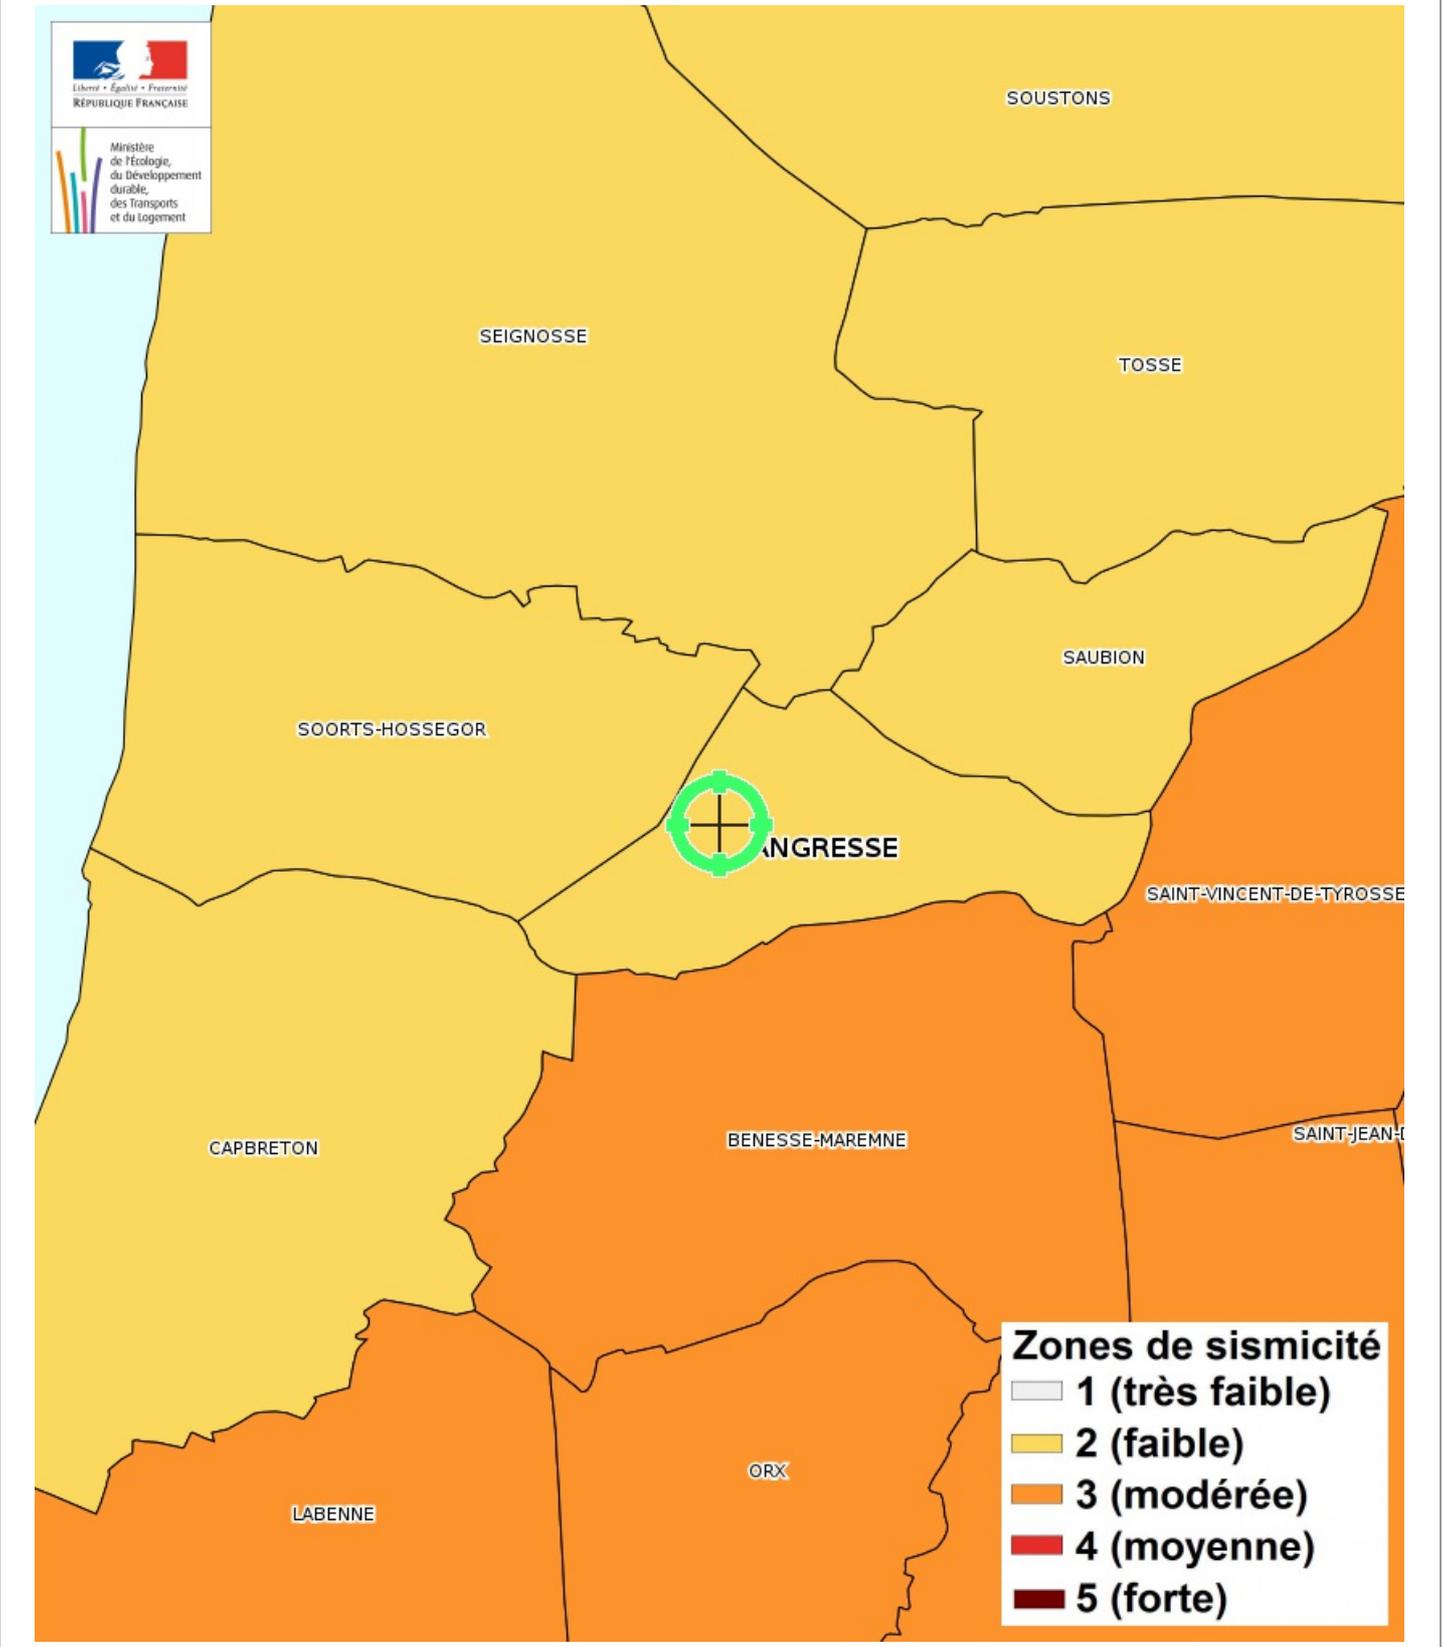
Zonage réglementaire sur la Sismicité : Zone 2 - Faible

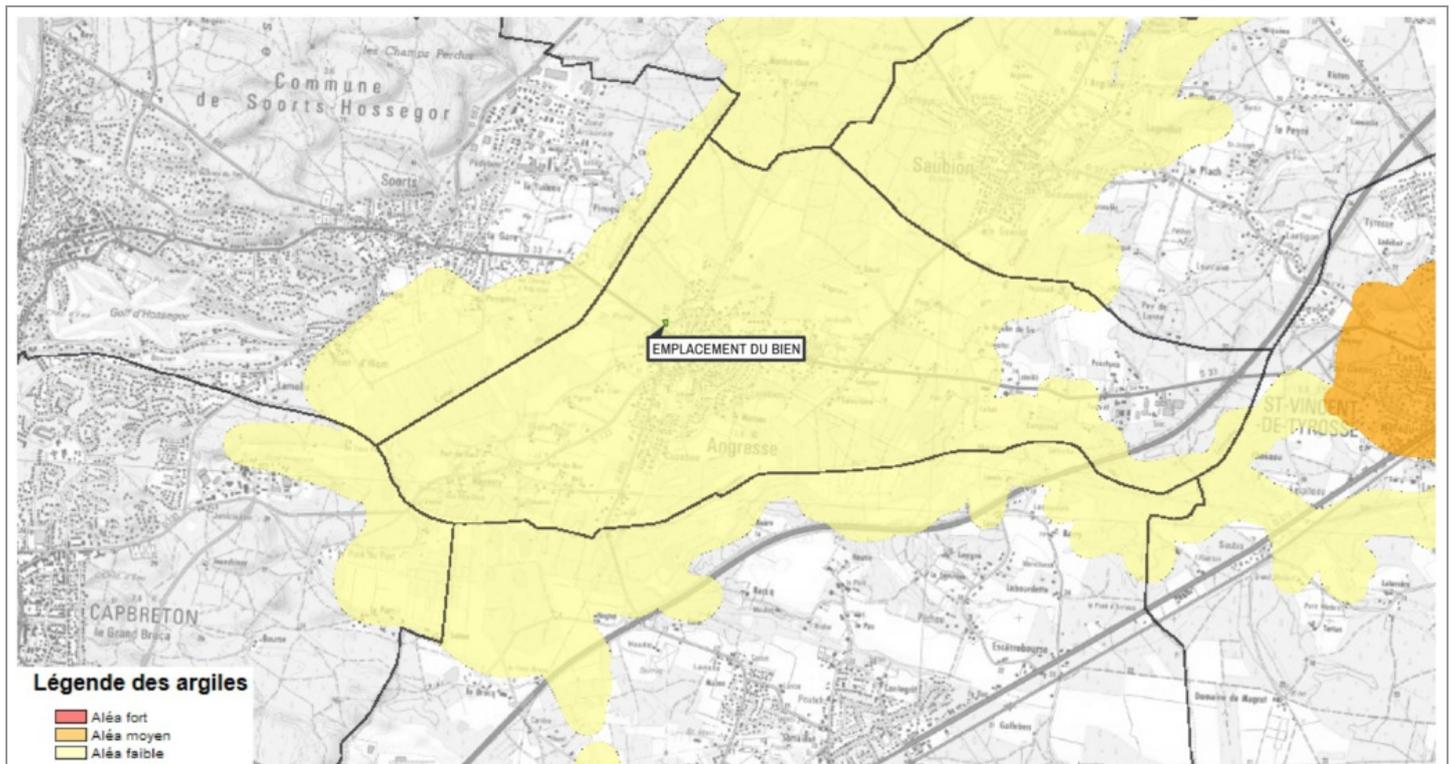
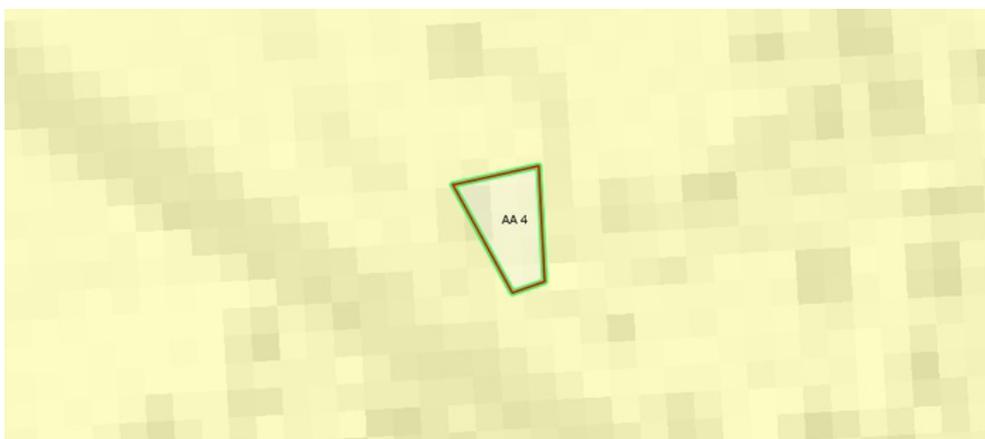
Mouvement de terrain Argile (Loi ELAN) Informatif

Légende Mouvement de terrain Argile (Loi ELAN) Carte réglementaire Source BRGM
