Dossier Technique Immobilier

Numéro de dossier : 21/IMO/Pingard/ 0151
Date du repérage : 08/09/2021

Département : ... **Haute-Garonne**
Adresse : **1 Route des Crêtes**
Commune : **31360 Castillon de Saint Martory**
(France)
Section cadastrale ZB, Parcelle(s) n°
84, ZB 14,

Résumé de l'expertise n° 21/IMO/Pingard/ 0151

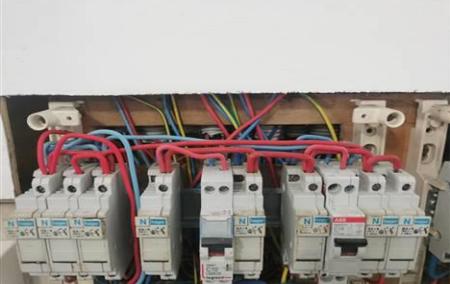
<p>Photo PhEle001 Libellé de l'anomalie : B4.3 f3 A l'intérieur du tableau, la section d'au moins un conducteur alimentant les dispositifs de protection n'est pas adaptée au courant de réglage du disjoncteur de branchement. Remarques : Les éléments des conducteurs de pontage alimentant le tableau de répartition sont inadaptées ; Faire intervenir un électricien qualifié afin de remplacer les conducteurs d'alimentation du tableau par des conducteurs adaptée (peigne)</p>

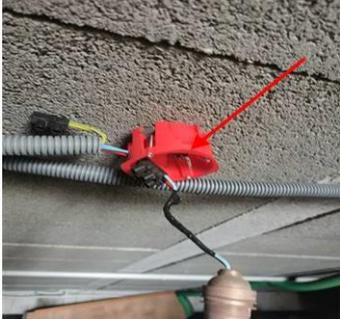
<p>Photo PhEle002 Libellé de l'anomalie : B7.3 a L'Enveloppe d'au moins un matériel est manquante ou détériorée. Remarques : Présence de matériel électrique en place dont l'enveloppe présente des détériorations ; Faire intervenir un électricien qualifié afin de remplacer les matériels présentant des détériorations</p>

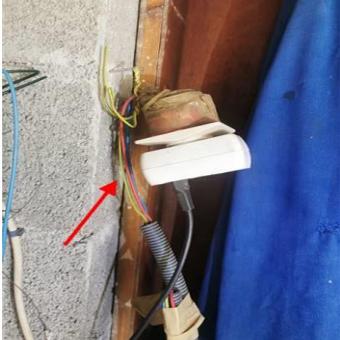
<p>Photo PhEle003 Libellé de l'anomalie : B8.3 e Au moins un conducteur isolé n'est pas placé sur toute sa longueur dans un conduit, une goulotte ou une plinthe ou une huisserie, en matière isolante ou métallique, jusqu'à sa pénétration dans le matériel électrique qu'il alimente. Remarques : Présence de conducteurs électriques non protégés mécaniquement ; Faire intervenir un électricien qualifié afin d'installer des protections mécaniques sur les conducteurs non protégés</p>

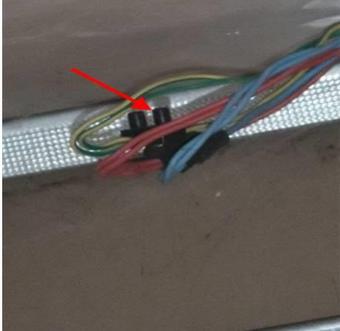
<p>Photo PhEle004 Libellé de l'anomalie : B7.3 d L'installation électrique comporte au moins une connexion avec une partie active nue sous tension accessible. Remarques : Présence de connexion de matériel électrique présentant des parties actives nues sous tension ; Faire intervenir un électricien qualifié afin de remplacer les matériels présentant des parties actives nues sous tension</p>

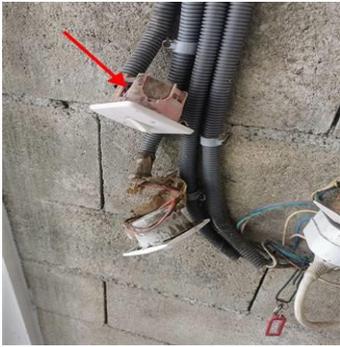
<p>Photo PhEle005 Libellé de l'anomalie : B7.3 e L'installation électrique comporte au moins un dispositif de protection avec une partie active nue sous tension accessible. Remarques : Présence de dispositif de protection de matériel électrique présentant des parties actives nues sous tension ; Faire intervenir un électricien qualifié afin de remplacer les matériels présentant des parties actives nues sous tension</p>

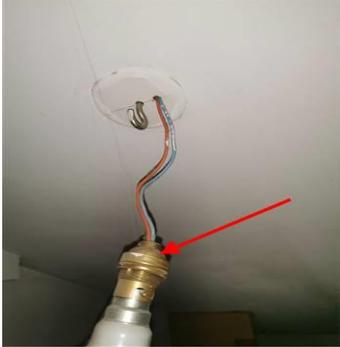
<p>Photo PhEle006 Libellé de l'anomalie : B8.3 a L'installation comporte au moins un matériel électrique vétuste. Remarques : Présence de matériel électrique vétuste (douilles, interrupteurs, socles de prise...) ; Faire intervenir un électricien qualifié afin de remplacer les matériels électriques vétustes</p>

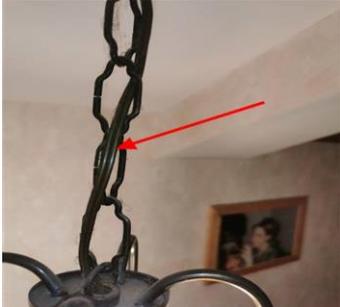
<p>Photo PhEle007 Libellé de l'anomalie : B8.3 d L'installation comporte au moins un conducteur actif dont le diamètre est inférieur à 12/10 mm (1,13 mm²). Remarques : Présence de conducteur actif dont le diamètre est inférieur à 12/10 ; Faire intervenir un électricien afin de changer le conducteur actif en 12/10 par un conducteur actif autorisé</p>

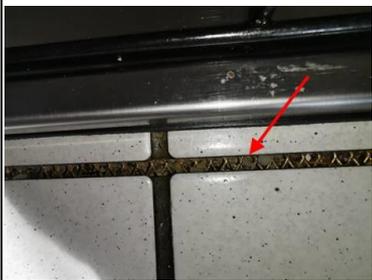
C.15 - 20.1 Ventilation du local - Sortie d'air	A1	Le local équipé ou prévu pour un appareil d'utilisation n'est pas pourvu de sortie d'air. (Cuisinière INDESIT Plaque 4 feux) Remarques : (Cuisine) Absence de sortie d'air ; Créer une sortie d'air directe ou indirecte

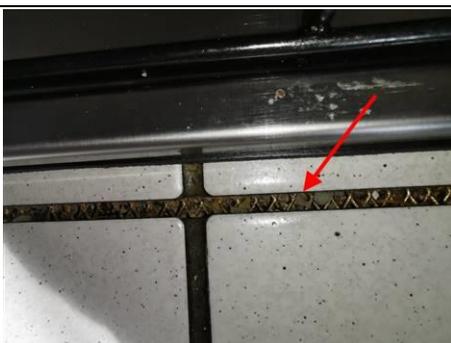
Photo n° PhGaz001

19.2 : La section de l'amenée d'air du local équipé ou prévu pour un appareil d'utilisation est manifestement insuffisante (section d'orifice ou nombre de modules). (Cuisine)
Amenée d'air manifestement insuffisante ; Agrandir la grille d'amenée d'air
