DOSSIER DE DIAGNOSTIC TECHNIQUE

Référence : 002AC128671
A communiquer pour toute correspondance
Réalisé le : 07/10/2021
Référence mandataire : Maison_38 rue
Principale

Maison
38 rue Principale
65670 MONLEON MAGNOAC

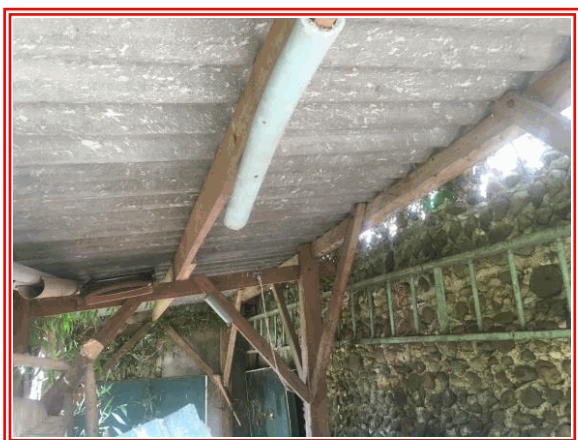
S1: Plaques en fibres-ciment

Référence	Localisation	Action
002AC128671 n°1 - 2 (S1)	Rez de chaussée - Vol 14 (Appentis)	Présence sur décision de l'opérateur de repérage

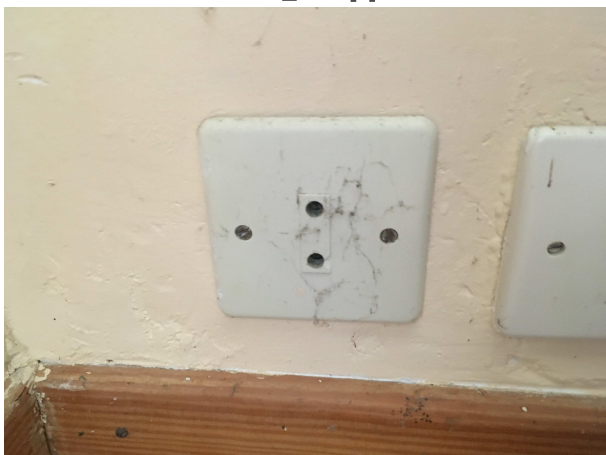
IMG_5850[1]

Au moins un socle de prise de courant ne comporte pas de broche de terre.

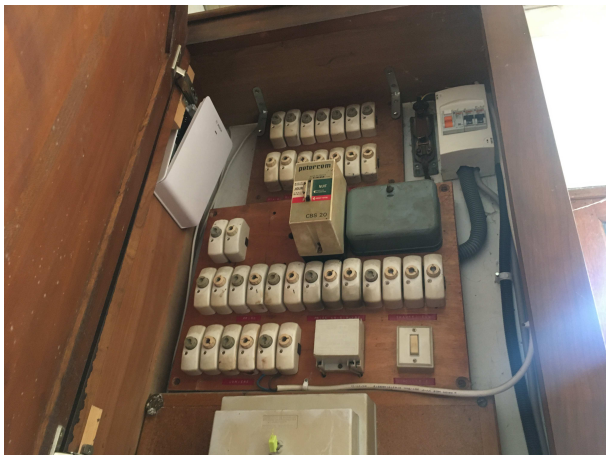
IMG_5849[1]

Le type d'au moins un FUSIBLE ou un DISJONCTEUR n'est plus autorisé (fusible à tabatière, à broches rechargeables, COUPE-CIRCUIT A FUSIBLE de type industriel, DISJONCTEUR réglable en courant protégeant des CIRCUITS terminaux).

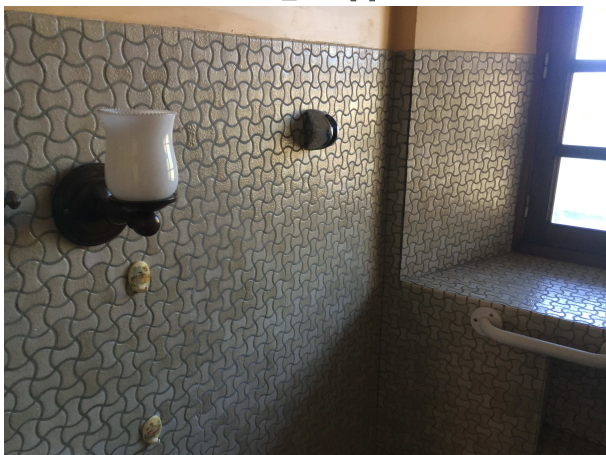
IMG_5854[1]

Local contenant une baignoire ou une douche : l'installation électrique ne répond pas aux prescriptions particulières appliquées à ce local (adéquation entre l'emplacement où est installé le MATERIEL ELECTRIQUE et les caractéristiques de ce dernier - respect des règles de protection contre les chocs électriques liées aux zones).

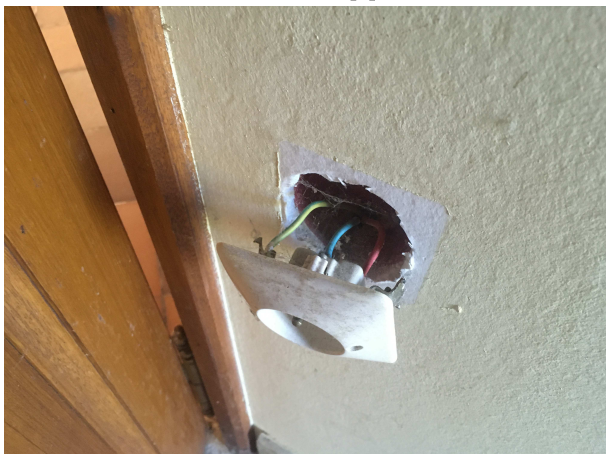
IMG_5845[1]

L'ENVELOPPE d'au moins un matériel est manquante ou détériorée.

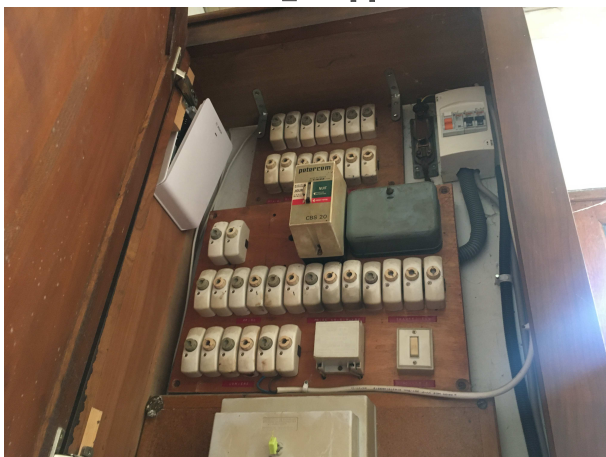
IMG_5849[1]

L'installation comporte au moins un MATERIEL ELECTRIQUE vétuste.

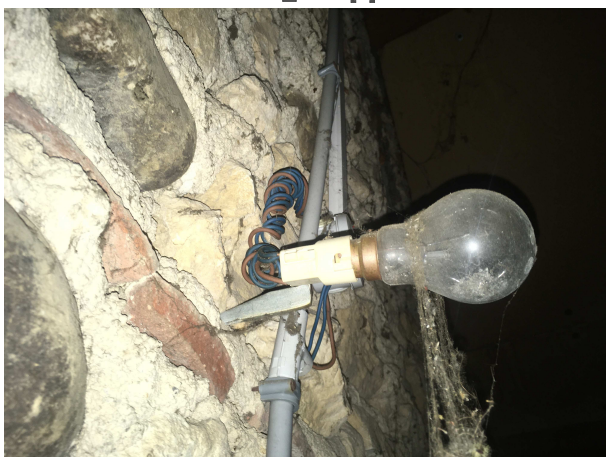
IMG_5848[1]

L'installation comporte au moins un MATERIEL ELECTRIQUE inadapté à l'usage.

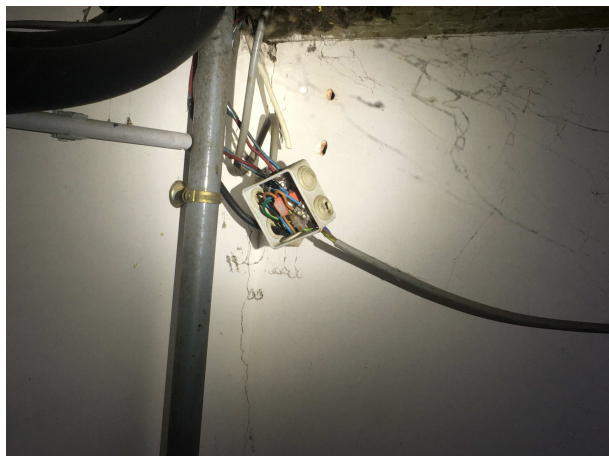
IMG_5851[1]

Au moins un CONDUCTEUR isolé n'est pas placé sur toute sa longueur dans un conduit, une goulotte, une plinthe ou une huisserie, en matière isolante ou métallique, jusqu'à sa pénétration dans le MATERIEL ELECTRIQUE qu'il alimente.
