# Résumé de l'expertise n° 21/TPC/4409

Adresse : ..... **1 ROUTE DU MOULIN DES BARONNIES**

Commune : ..... **65130 BENQUÉ**

# Constat de risque d'exposition au plomb CREP

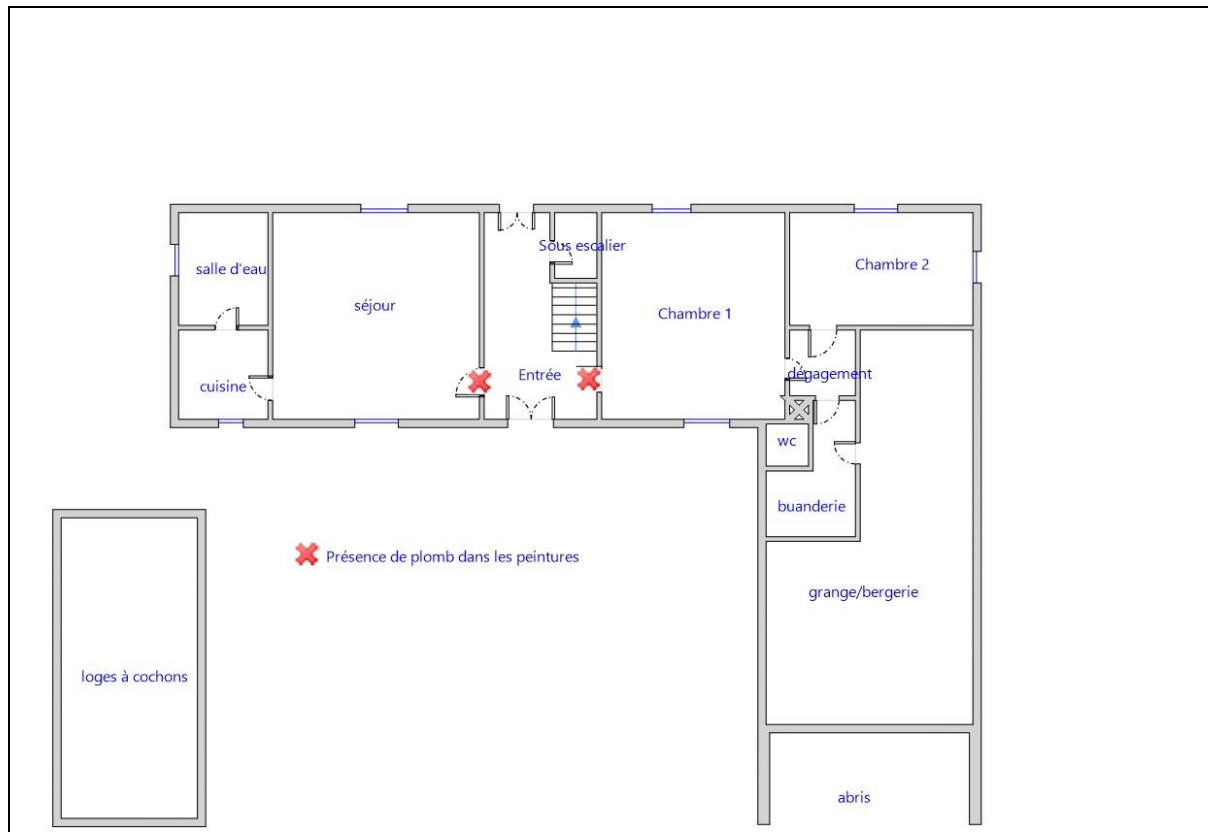
Localisation des mesures sur croquis de repérage

**Du fait de la présence de revêtements contenant du plomb au-delà des seuils en vigueur et de la nature des dégradations constatées (non dégradé, non visible, état d'usage) sur certaines unités de diagnostic, le propriétaire doit veiller à l'entretien des**

revêtements recouvrant les unités de diagnostic de classe 1 et 2, afin d'éviter leur dégradation future.

Dans le cadre de la mission, il a été repéré des unités de diagnostics de classe 1 et/ou 2. Par conséquent, le propriétaire doit veiller à l'entretien des revêtements recouvrant les unités de diagnostics de classe 1 et 2, afin d'éviter leur dégradation future.

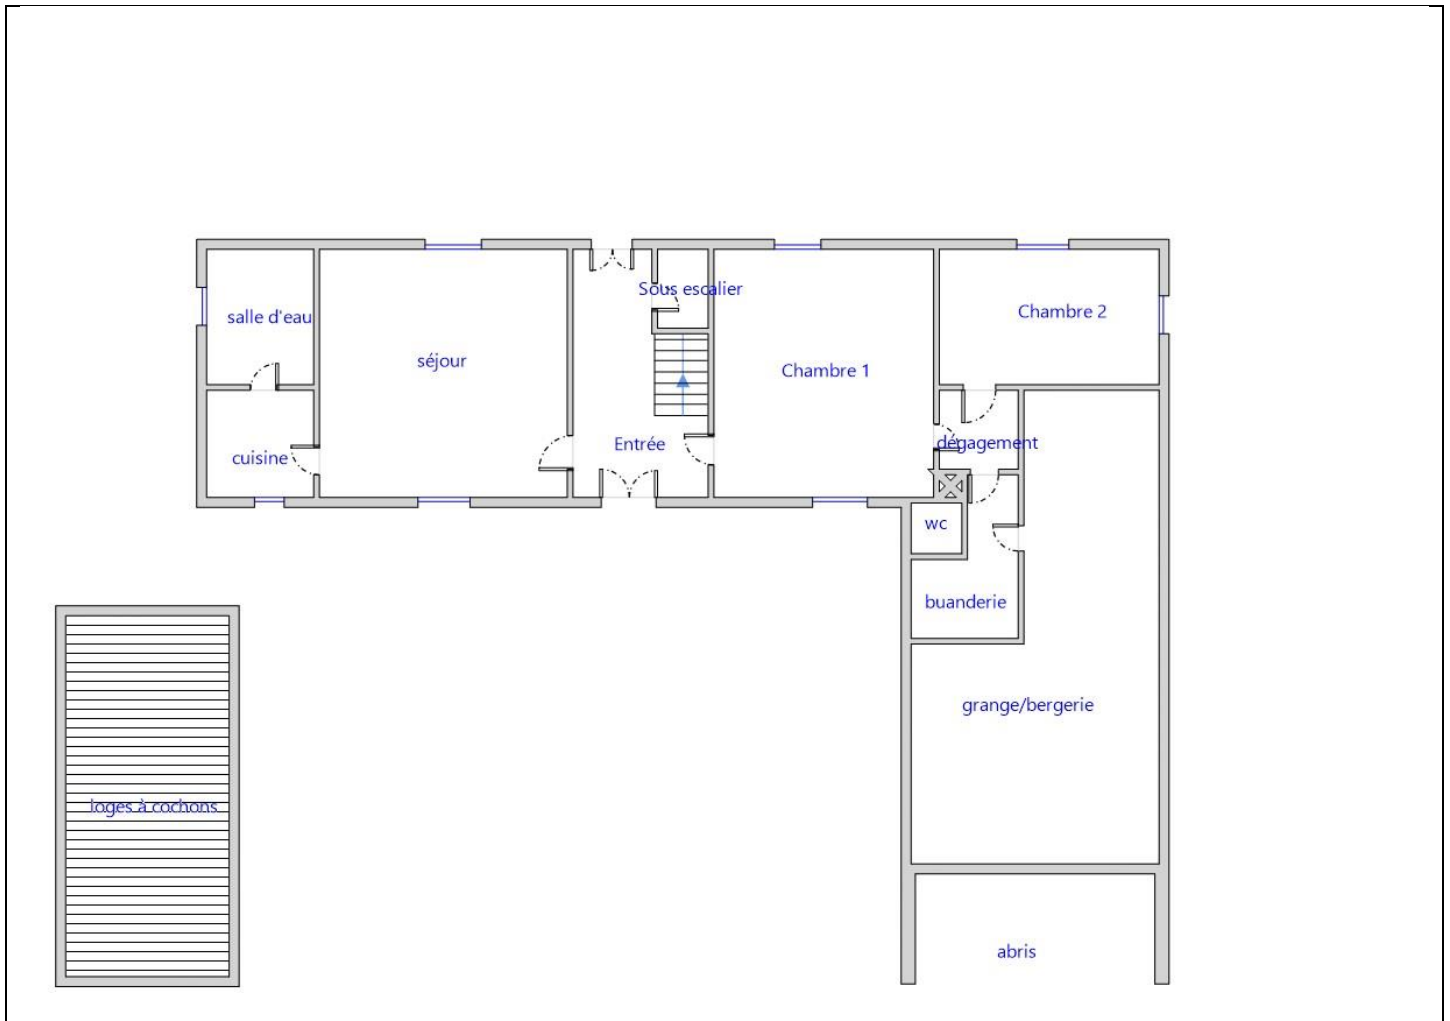
7.1 - Annexe - Schéma de repérage

Localisation	Identifiant + Description	Conclusion (justification)	Etat de conservation** et préconisations*
loges à cochons	Identifiant: ZPSO-001 Description: Ardoises en fibro ciment Liste selon annexe.13-9 du CSP: B	Présence d'amiante (Sur jugement de l'opérateur)	Matériau dégradé (étendue ponctuelle)  <b>Résultat</b> EP**  <b>Préconisation</b> : Il est recommandé de réaliser une évaluation périodique.  <b>Recommandation</b> : surveillance
