BARRAQUE

Résumé de l'expertise n° 21/M/17542/RCA

Objet : Diagnostic de Performances Energétiques et diagnostic de l'installation électrique et Gaz

Constat de risque d'exposition au plomb CREP

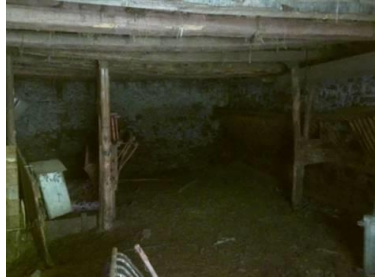
Localisation	Description	Photo
Rez de chaussée - Grange	Sol : TERRE Mur A, B, C, D : pierres Plafond : Bois Porte A : Bois Volet 1 B : Bois Volet 2 B : Bois

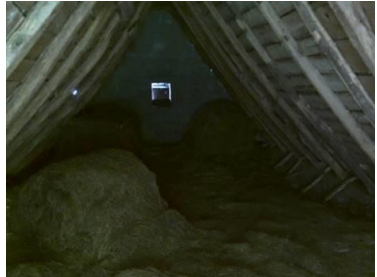
1er étage - Fenil	Sol : Parquet Mur A, B, C, D : pierres Plafond : Bois et ardoises Porte A : Bois
