Dossier N° 2021-07-0671

Dossier de Diagnostic Technique

Vente

17 rue David Chabas

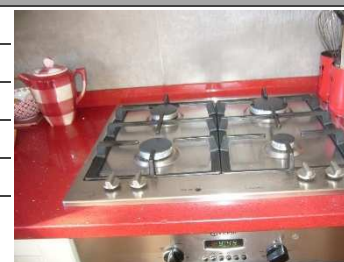
APPAREIL A GAZ N°1	
Genre	Table de cuisson
Marque & Modèle	FAGOR
Type	<input checked="" type="checkbox"/> Non raccordé <input type="checkbox"/> Raccordé <input type="checkbox"/> Étanche
Puissance	Non vérifiable
Localisation	Niveau 0 Cuisine
Observations	Anomalie : <input checked="" type="checkbox"/> Oui <input type="checkbox"/> Non

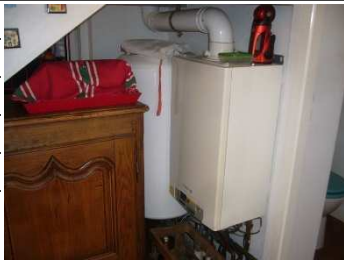
APPAREIL A GAZ N°2	
Genre	Chaudière mixte
Marque & Modèle	DE DIETRICH MCR 24
Type	<input type="checkbox"/> Non raccordé <input type="checkbox"/> Raccordé <input checked="" type="checkbox"/> Étanche
Puissance	24 kW
Localisation	Niveau 0 Cuisine
Observations	Anomalie : <input type="checkbox"/> Oui <input checked="" type="checkbox"/> Non
