Résumé de l'expertise n° 21/TPC/3988

Désignation du ou des bâtiments
<p><i>Localisation du ou des bâtiments :</i> Adresse : 21 RUE AMPERE Commune : 65100 LOURDES</p> <p>Désignation et situation du ou des lot(s) de copropriété : Lot numéro Non communiqué,</p> <p>Périmètre de repérage : ... Maison, garage, annexe et abords immédiats</p>

Constat de risque d'exposition au plomb CREP

Numéro de dossier : 21/TPC/3988
 Norme méthodologique employée : AFNOR NF X46-030
 Arrêté d'application : Arrêté du 19 août 2011
 Date du repérage : 03/02/2021

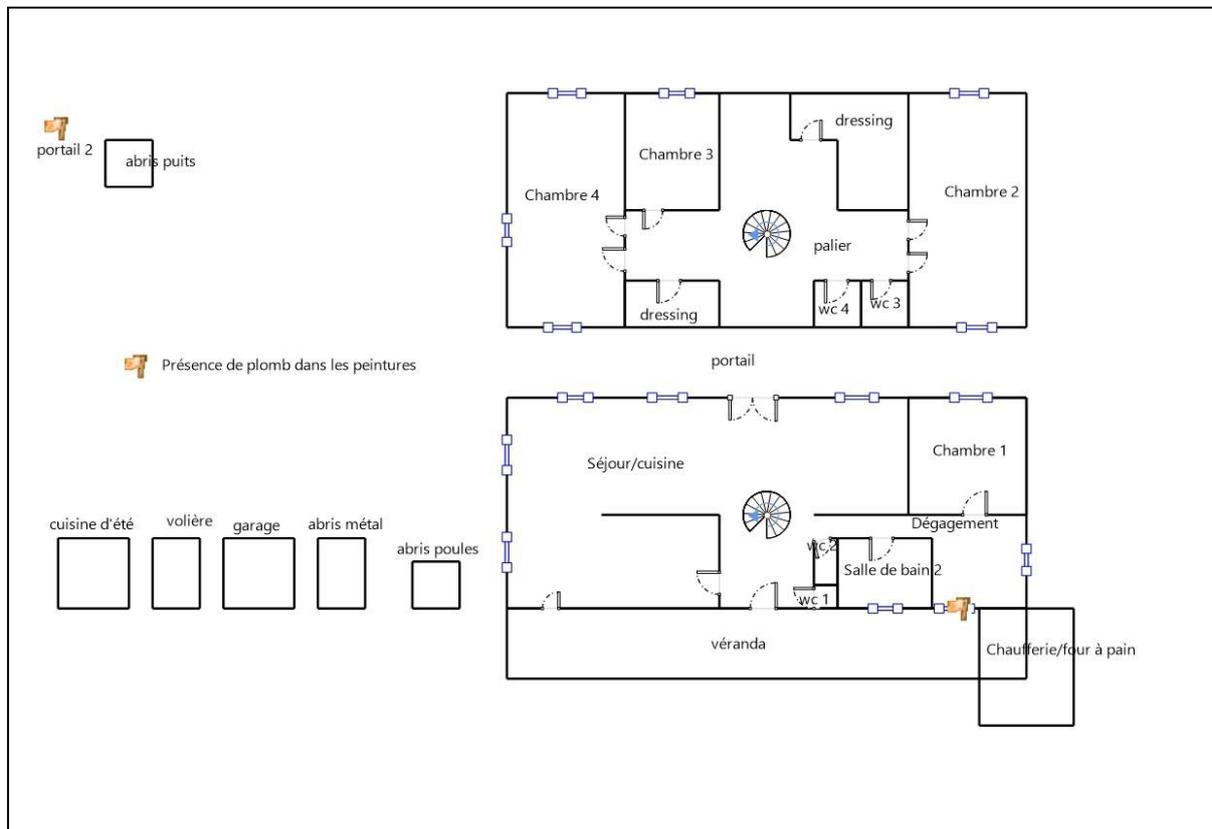
Localisation des mesures sur croquis de repérage

Du fait de la présence de revêtements contenant du plomb au-delà des seuils en vigueur et de la nature des dégradations constatées (non dégradé, non visible, état d'usage) sur certaines unités de diagnostic, le propriétaire doit veiller à l'entretien des revêtements recouvrant les unités de diagnostic de classe 1 et 2, afin d'éviter leur dégradation future.

Dans le cadre de la mission, il a été repéré des unités de diagnostics de classe 1 et/ou 2. Par conséquent, le propriétaire doit veiller à l'entretien des revêtements recouvrant les unités de diagnostics de classe 1 et 2, afin d'éviter leur dégradation future.

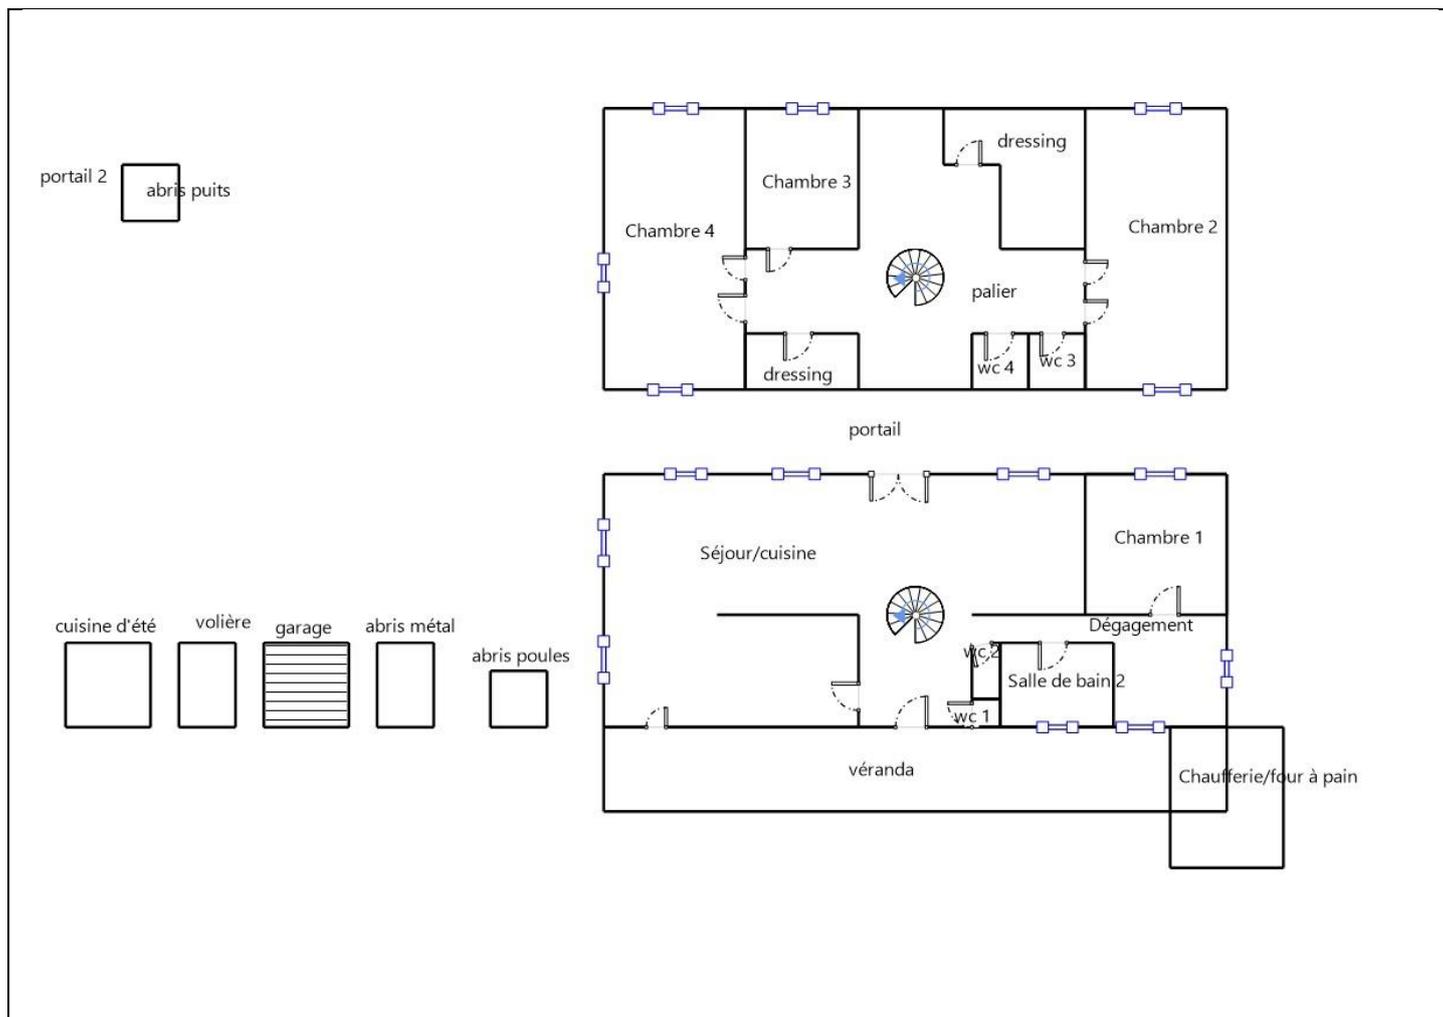
7.1 - Annexe - Schéma de repérage

Localisation	Identifiant + Description	Conclusion (justification)	Etat de conservation** et préconisations*
garage	<p>Identifiant: ZPSO-001 Description: Plaques en fibres-ciment (y compris plaques « sous tuiles ») Liste selon annexe.13-9 du CSP : B</p>	Présence d'amiante (Sur jugement de l'opérateur)	<p>Matériau dégradé (étendue ponctuelle)</p> <p>Résultat EP**</p> <p>Préconisation : Il est recommandé de réaliser une évaluation périodique.</p> <p>Recommandation : surveillance</p>

Il convient donc de veiller au maintien du bon état de conservation des matériaux et produits contenant de l'amiante afin de remédier au plus tôt aux situations d'usure anormale ou de dégradation.

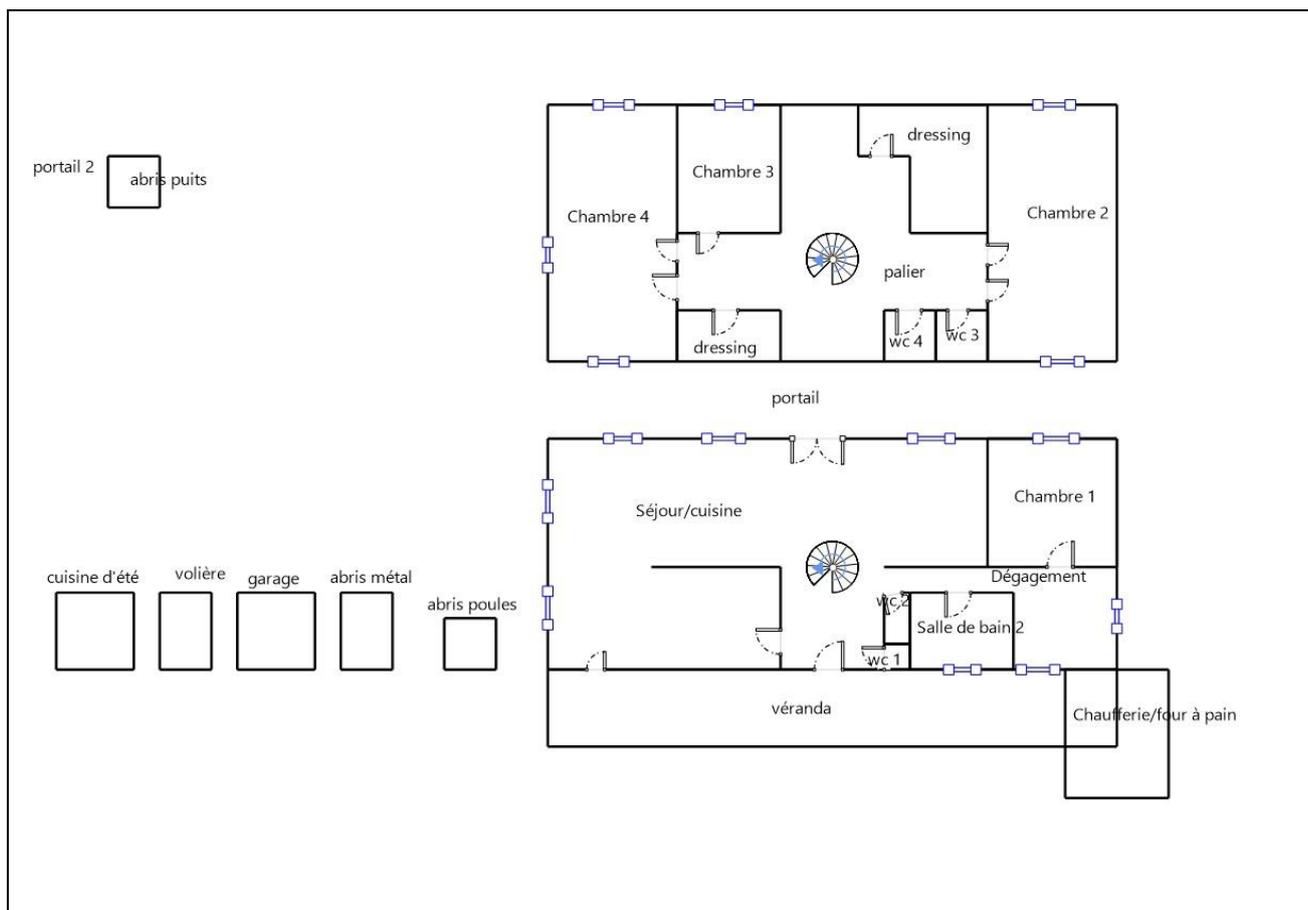
Annexe – Croquis de repérage

Localisation	Liste des ouvrages, parties d'ouvrages	Observations et constatations diverses
Général	-	Le présent contrôle ne porte que sur les éléments visibles et accessibles. Les zones situées derrière les doublages des murs et plafonds n'ont pas été visitées par défaut d'accès Il a été repéré des indices d'infestation d'insectes à larves xylophages

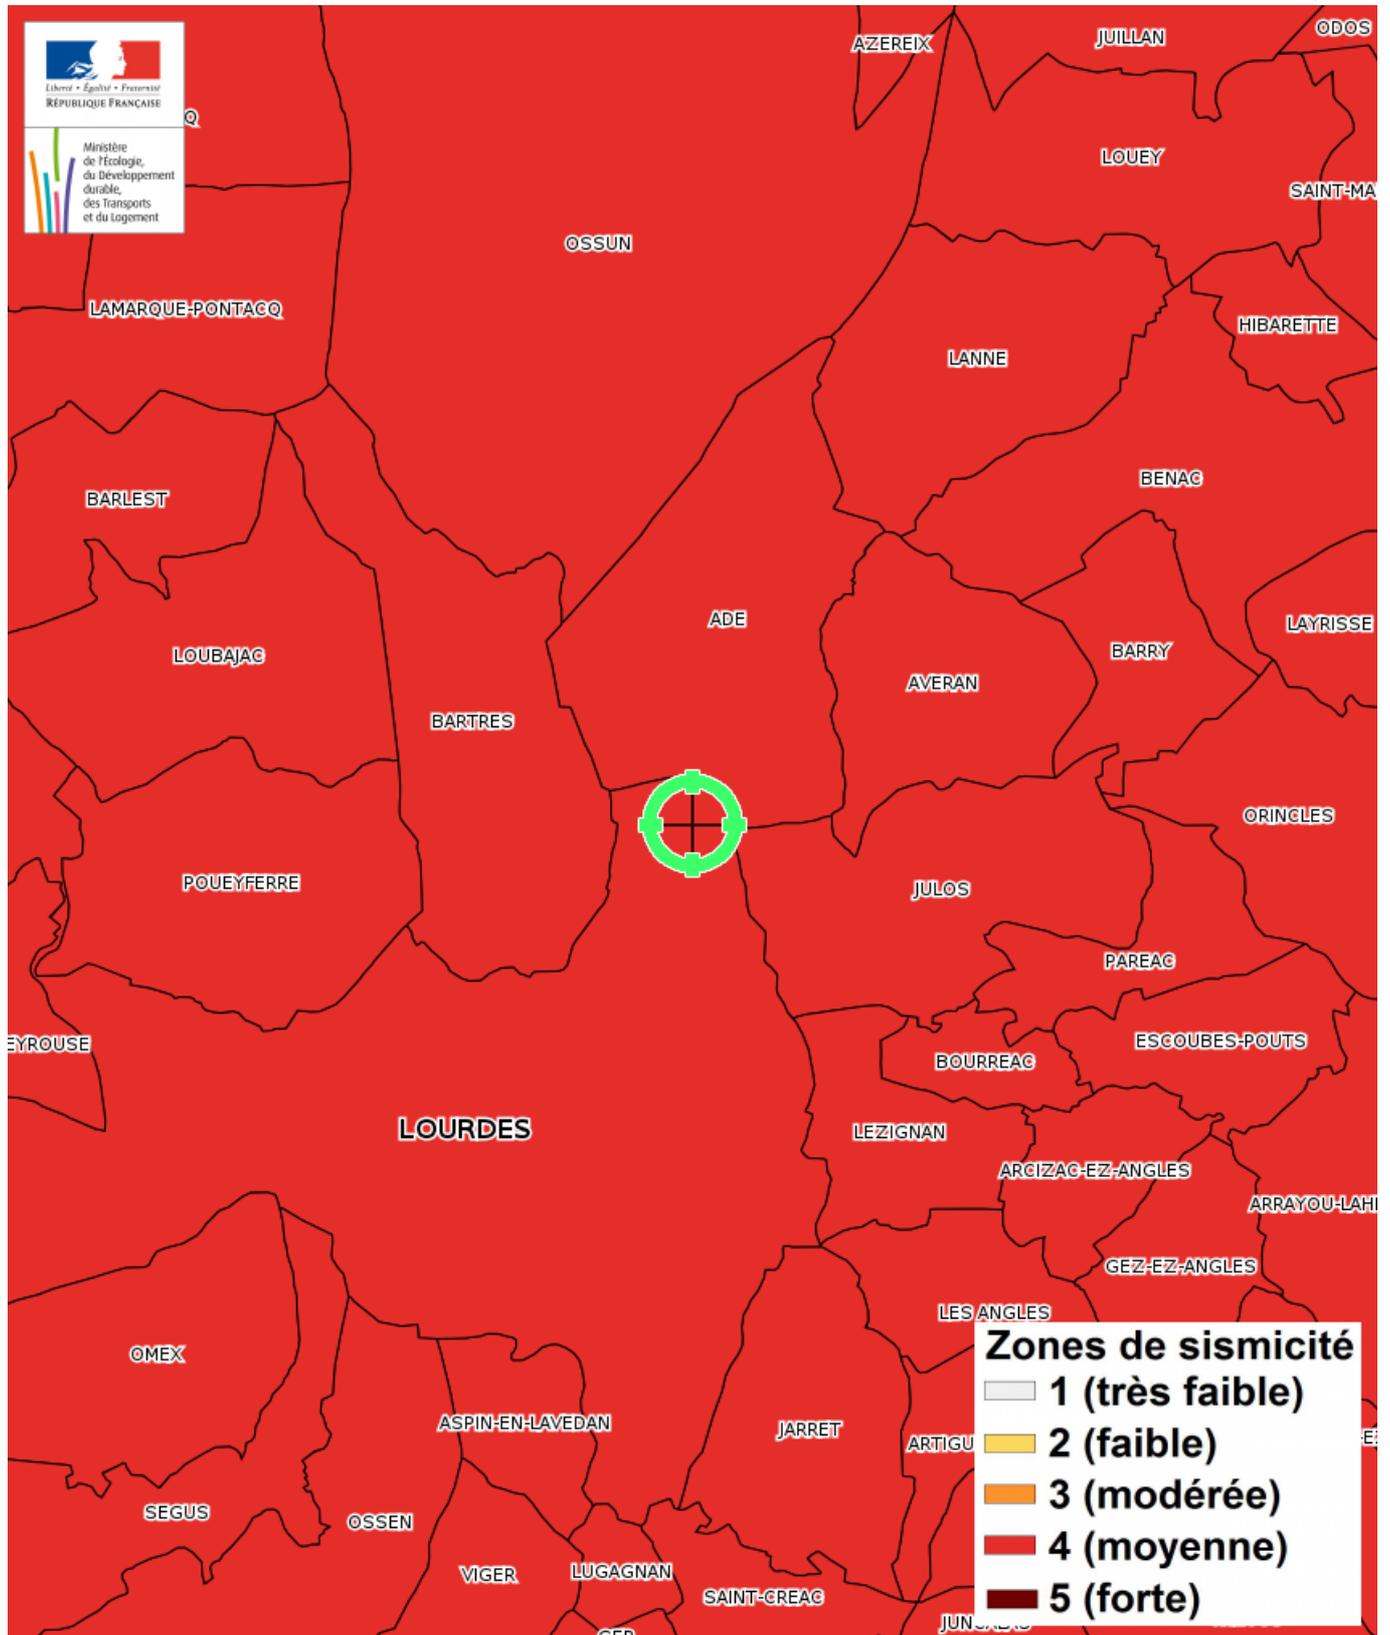
Zonage réglementaire sur la Sismicité : Zone 4 - Moyenne
