Résumé de l'expertise n° 21438-3462/DDP

Adresse : **19 avenue des Pyrénées**

Commune : **64320 BIZANOS**

Constat de risque d'exposition au plomb CREP

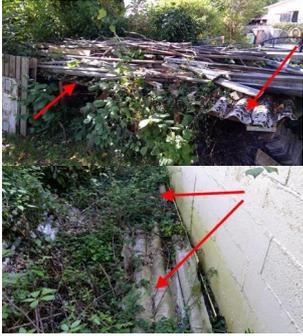
Localisation	Identifiant + Description	Conclusion (justification)	Etat de conservation** et préconisations*	Photo
Extérieur - Jardin	<u>Identifiant:</u> M001 <u>Description:</u> Plaques ondulées fibro-ciment <u>Liste selon annexe.13-9 du CSP:</u> B	Présence d'amiante (Sur décision de l'opérateur)	Matériau dégradé (étendue ponctuelle) Résultat EP** Préconisation : Il est recommandé de réaliser une évaluation périodique.

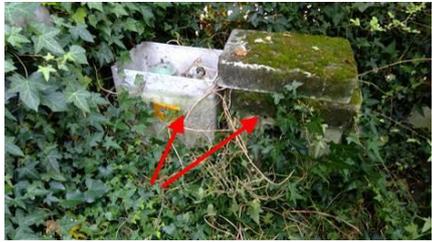
<p>Photo n° PhA002 Localisation : Extérieur - Jardin Ouvrage : 8 - Équipements divers et accessoires - Jardinières, bac à sable incendie Partie d'ouvrage : Élément en fibres-ciment Description : Coffrets compteur Gaz</p>

<u>Identifiant:</u> M002 <u>Description:</u> Coffrets compteur Gaz	Présence d'amiante (Sur décision de l'opérateur)	Matériau non dégradé Résultat EP** Préconisation : Il est recommandé de réaliser une évaluation périodique.

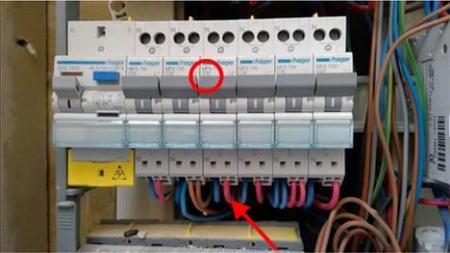
<p>Photo PhEle001 Libellé de l'anomalie : B4.3 e Le courant assigné (calibre) de la protection contre les surcharges et courts-circuits d'au moins un circuit n'est pas adapté à la section des conducteurs correspondants. Remarques : Présence de protections contre les surintensités inadaptées à la section des conducteurs ; Faire intervenir un électricien qualifié afin d'installer des protections contre les surintensités adaptés aux sections des conducteurs (Rez de jardin - Cuisine)</p>

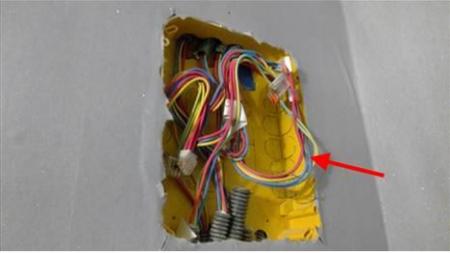
<p>Photo PhEle002 Libellé de l'anomalie : B8.3 e Au moins un conducteur isolé n'est pas placé sur toute sa longueur dans un conduit, une goulotte ou une plinthe ou une huisserie, en matière isolante ou métallique, jusqu'à sa pénétration dans le matériel électrique qu'il alimente. Remarques : Présence de conducteurs électriques non protégés mécaniquement ; Faire intervenir un électricien qualifié afin d'installer des protections mécanique sur les conducteurs non protégés (1er étage - Chambre 4)</p>

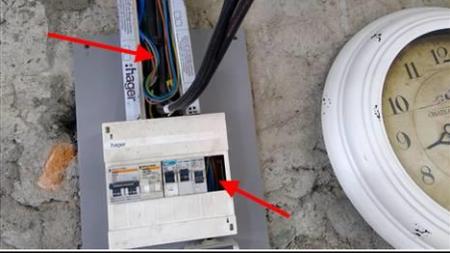
<p>Photo PhEle002 Libellé de l'anomalie : B8.3 e Au moins un conducteur isolé n'est pas placé sur toute sa longueur dans un conduit, une goulotte ou une plinthe ou une huisserie, en matière isolante ou métallique, jusqu'à sa pénétration dans le matériel électrique qu'il alimente. Remarques : Présence de conducteurs électriques non protégés mécaniquement ; Faire intervenir un électricien qualifié afin d'installer des protections mécanique sur les conducteurs non protégés (Extérieur - Atelier)</p>

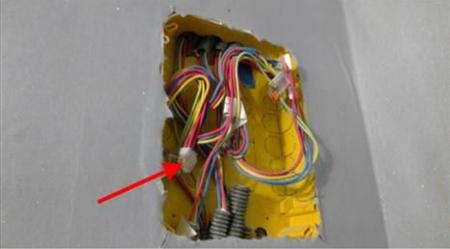
<p>Photo PhEle003 Libellé de l'anomalie : B7.3 d L'installation électrique comporte au moins une connexion avec une partie active nue sous tension accessible. Remarques : Présence de connexion de matériel électrique présentant des parties actives nues sous tension ; Faire intervenir un électricien qualifié afin de remplacer les matériels présentant des parties actives nues sous tension (1er étage - Chambre 4)</p>

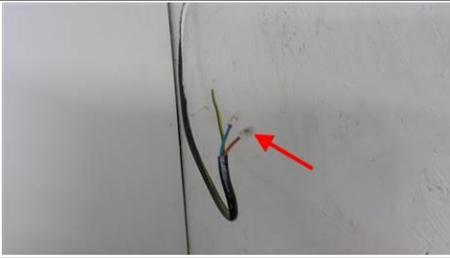
Photo PhEle003

Libellé de l'anomalie : B7.3 d L'installation électrique comporte au moins une connexion avec une partie active nue sous tension accessible.
