## Résumé de l'expertise n° 21/M/16966/FZF

Adresse : ..... **16 Rue du Martinet**

Commune : ..... **65000 TARBES**

**Etage 2 Lot numéro 8, Studio/T1**

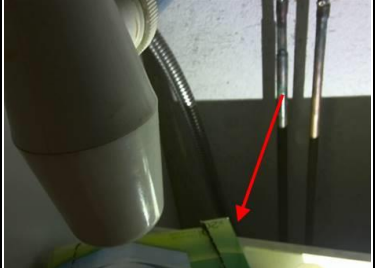
Points de contrôle <sup>(3)</sup> (selon la norme)	Anomalies observées (A1 <sup>(4)</sup> , A2 <sup>(5)</sup> , DGI <sup>(6)</sup> , 32c <sup>(7)</sup> )	Libellé des anomalies et recommandations	Photos
C.4 - 7a1 Organe de coupure supplémentaire	A1	Absence de l'organe de coupure supplémentaire sur l'installation intérieure.  Remarques : Absence de l'organe de coupure supplémentaire ; Faire poser un organe de coupure supplémentaire par un installateur gaz qualifié	
C.7 - 8a2 Robinet de commande d'appareil	A1	Au moins un robinet de commande d'appareil n'est pas accessible. (Cuisinière MODERNA Plaque 4 feux)  Remarques : (Cuisine) Le robinet de commande n'est pas accessible ; Faire déplacer le robinet de commande par un installateur gaz qualifié afin de le rendre accessible

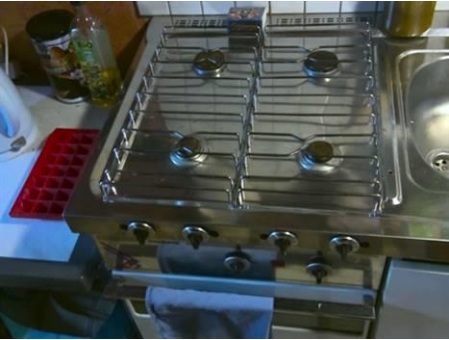
<p>Photo n° PhGaz001 Localisation : Cuisine Cuisinière MODERNA (Type : Non raccordé)</p>

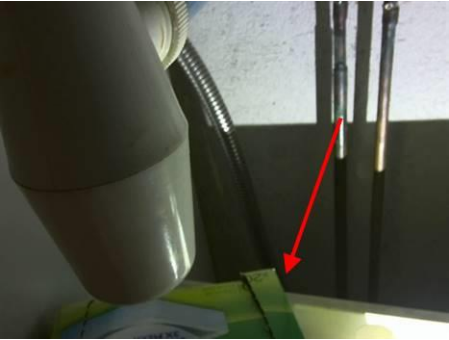
<p>Photo n° PhGaz002 8a2 : au moins un robinet de commande d'appareil n'est pas accessible. (Cuisine) Le robinet de commande n'est pas accessible; Faire déplacer le robinet de commande par un installateur gaz qualifié afin de le rendre accessible</p>

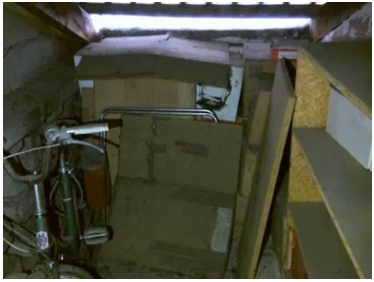
Localisation	Description	Photo
Dépendances - Cellier	Sol : Béton Mur A, B, C, D : Brique Plafond : Bois et Toiture nue en fibrociment Porte A : Bois et Vernis

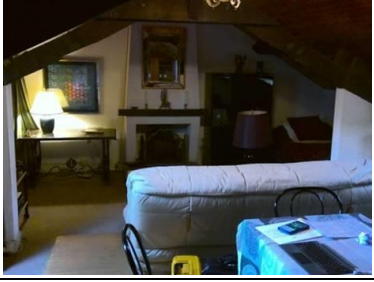
Pièce à vivre	Sol : Parquet et Moquette collée Mur A, B, C, D, E, F : Plâtre et Tapisserie Plafond : Bois et Vernis Plinthes : Bois et Peinture Fenêtre 1 C : PVC Fenêtre 2 C : PVC Porte A : Bois et Vernis

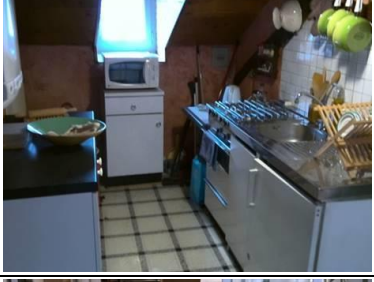
Cuisine	Sol : Parquet et Moquette collée Sol : Parquet et revêtement plastique (lino) Mur A, B, C, D : Plâtre et Tapisserie Mur A, B, C, D : Plâtre et Peinture Mur C : Plâtre et Carrelage Plafond : Bois et Vernis Fenêtre B : PVC Porte C : Bois et Peinture

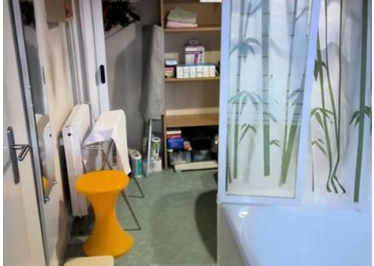
Salle de bains	Sol : Parquet et revêtement plastique (lino) Mur A, B, C, D : Peinture Mur A, C, D : Plâtre et Carrelage Plafond : Bois et Vernis Porte A : Bois et Peinture Plinthes : Carrelage

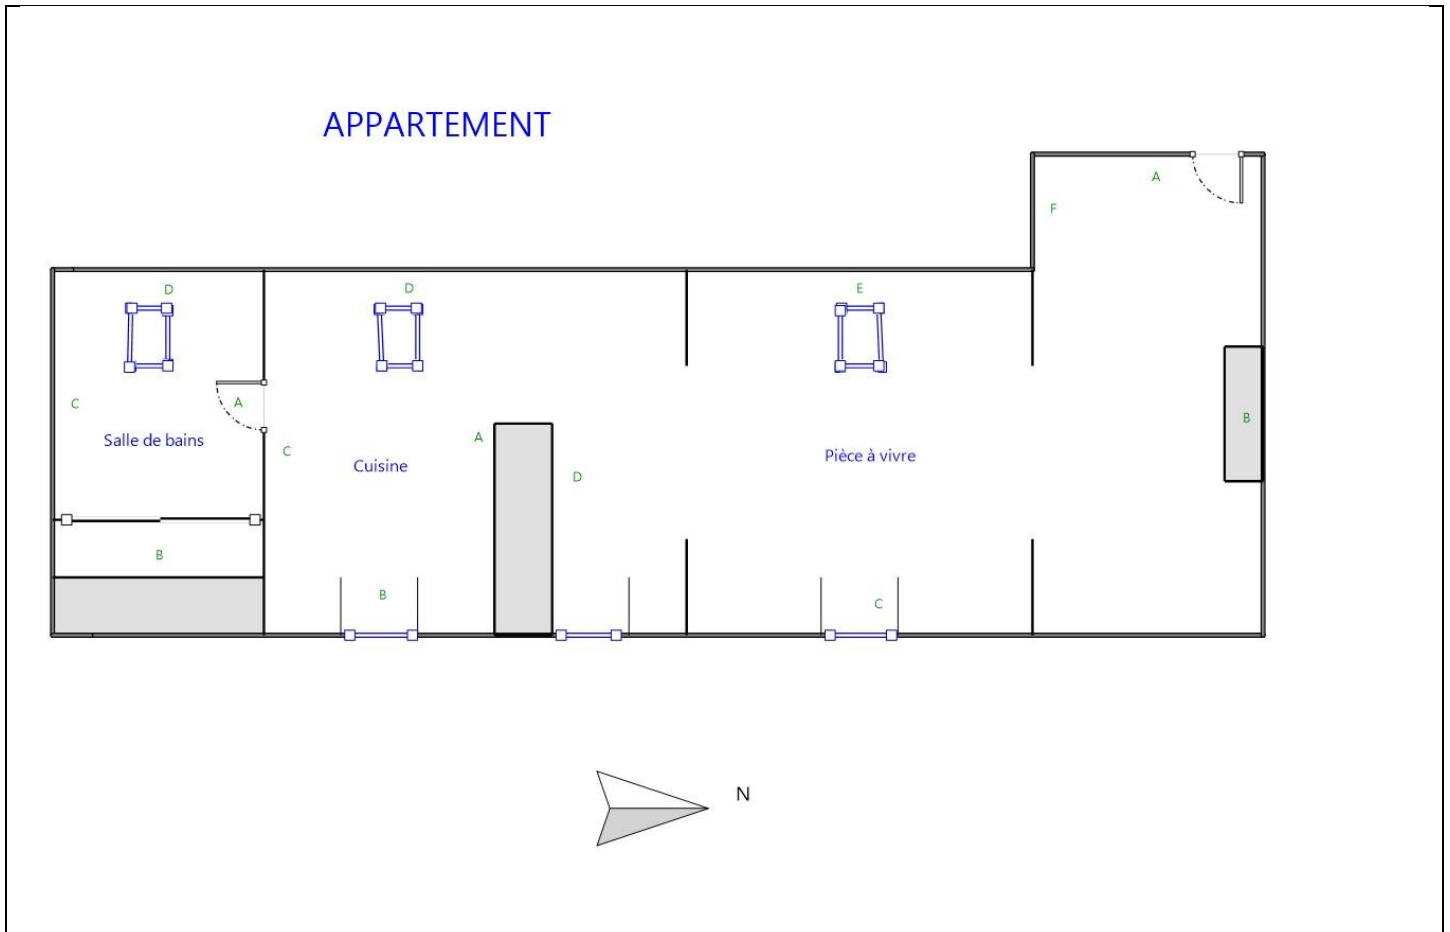
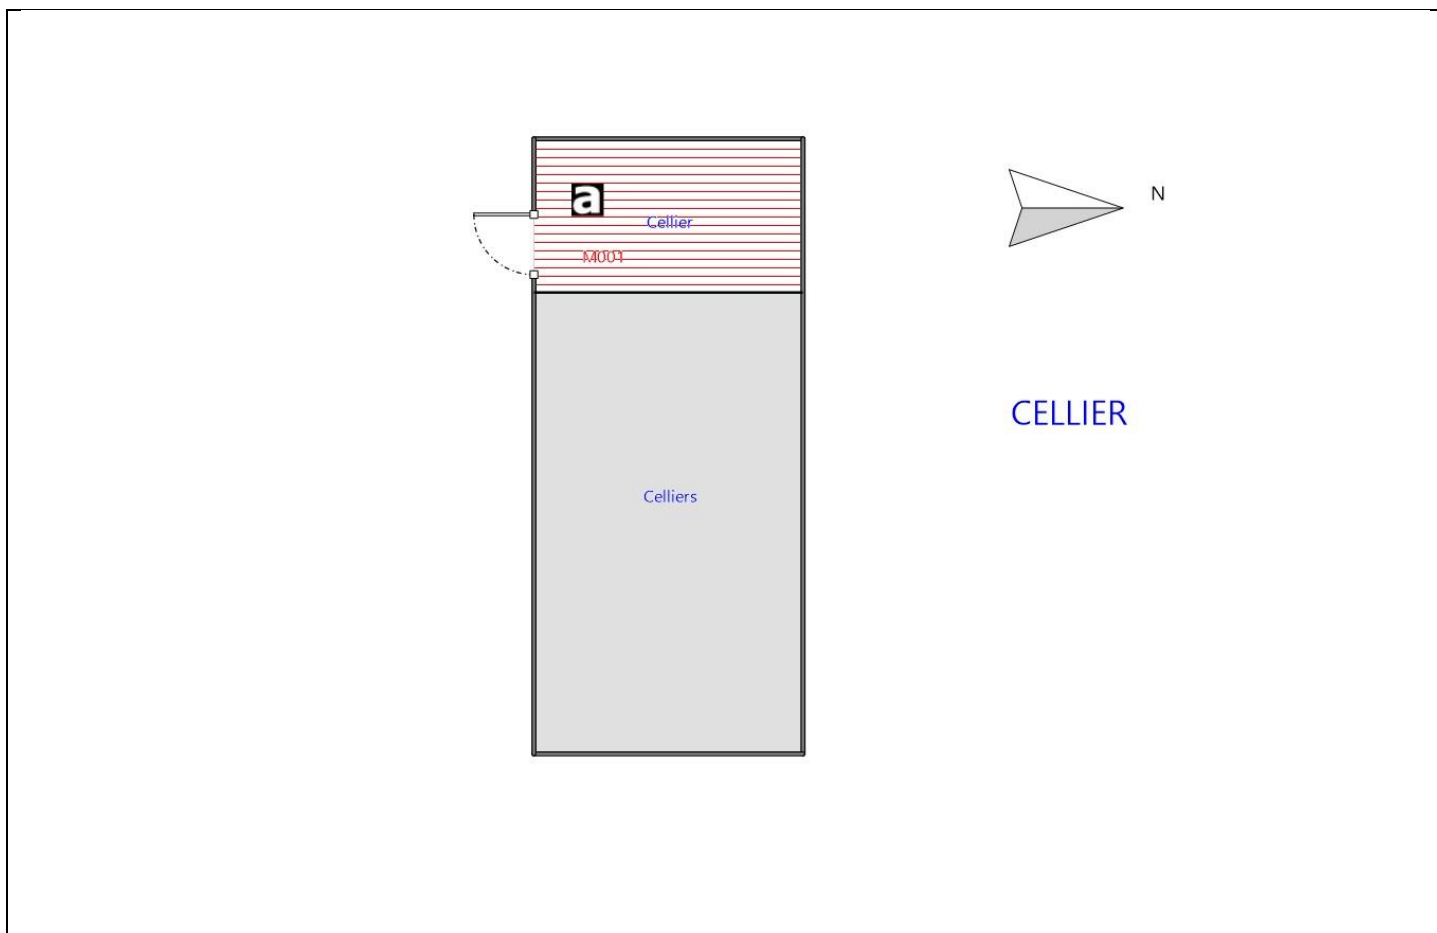
7.1 - Annexe - Schéma de repérage

Localisation	Identifiant + Description	Conclusion (justification)	Etat de conservation** et préconisations*	Photo
Dépendances - Cellier	Identifiant: M001 Description: Plaques en fibres-ciment (y compris plaques « sous tuiles ») <a href="#">Liste selon annexe.13-9 du CSP: B</a>	Présence d'amiante (Sur marquage du matériau)	Matériau dégradé (étendue ponctuelle)  <b>Résultat EP**</b>  <b>Préconisation :</b> Il est recommandé de réaliser une évaluation périodique.  <b>Recommandation :</b> Voir les Mesures d'ordre général - Obligations réglementaires

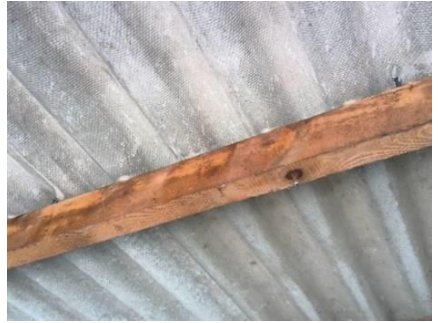
<p>Photo n° PhA001                  Localisation : Dépendances - Cellier                  Ouvrage : 1 - Couvertures, Toitures, Terrasses et étanchéités - Plaques ondulées et planes                  Partie d'ouvrage : Plaques en fibres-ciment (y compris plaques « sous tuiles »)                  Description : Plaques en fibres-ciment (y compris plaques « sous tuiles »)                  Localisation sur croquis : M001</p>
----------------------------------------------------------------------------------	------------------------------------------------------------------------------------------------------------------------------------------------------------------------------------------------------------------------------------------------------------------------------------------------------------------------------------------------------------------------------------------------------------------------------------------------------------

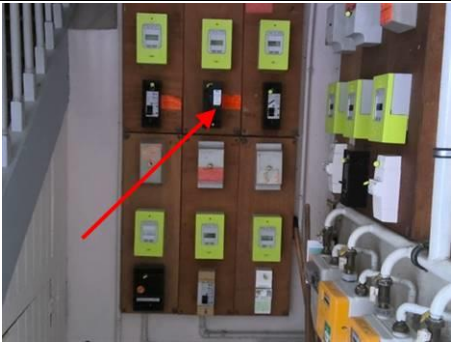
<p>Photo PhEle001                  Libellé de l'anomalie : B1.3 b Le dispositif assurant la coupure d'urgence n'est pas situé à l'intérieur du logement ou dans un emplacement accessible directement depuis le logement.                  Remarques : L'AGCP (Appareil Général de Commande et de Protection) n'est pas placé à l'intérieur de la partie privative du logement ; Faire intervenir un électricien qualifié afin d'installer un AGCP à l'intérieur de la partie privative du logement</p>

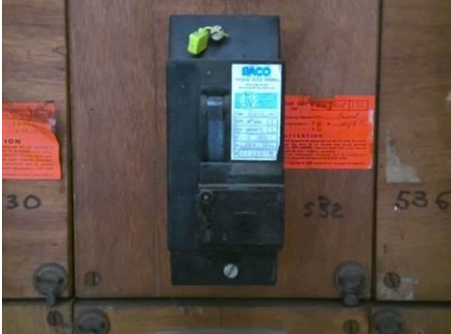
<p>Photo PhEle002                  Libellé du point de contrôle non visible : B2.3.1 i La manœuvre du bouton test du (des) dispositif(s) de protection différentielle n'entraîne pas (son) leur déclenchement.                  Remarques : Contrôle impossible ; Absence de bouton test sur le dispositif différentiel de protection (DDR)</p>
