CONSTAT DE RISQUE D'EXPOSITION AU PLOMB

16 Pied de la Boge
31210 CUGURON

N° Constat : 19-67954-BONFANTI P

Date du constat : 17/06/2019

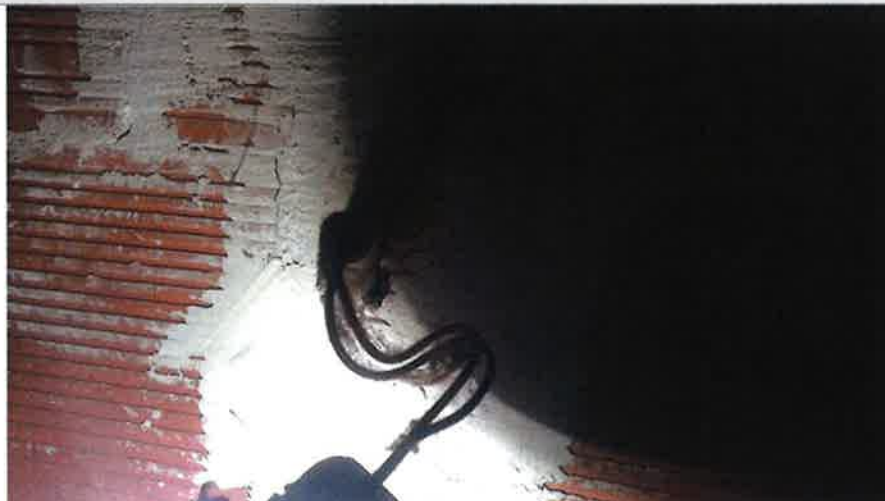
Point de contrôle N° B.3.3.6 a3)

Description : Au moins un CIRCUIT (n'alimentant pas des socles de prises de courant) n'est pas relié à la terre.

Observation(s) : (Anomalie compensée par le point de contrôle B.3.3.6.1)

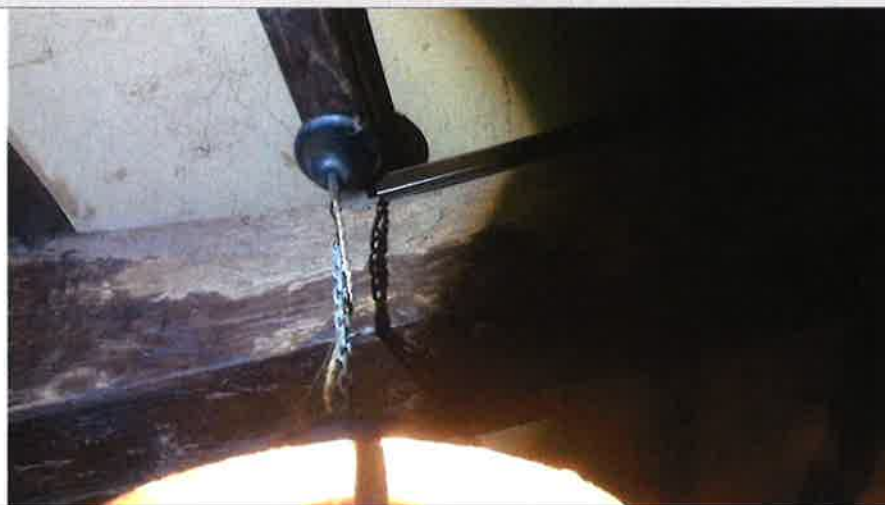
Point de contrôle N° B.8.3 a)

Description : L'installation comporte au moins un MATERIEL ELECTRIQUE vétuste.
