Dossier de Diagnostics Techniques

Réf. : 21-107816-BONFANTI

Maison d'habitation

16 Pied de la Boge
31210 CUGURON

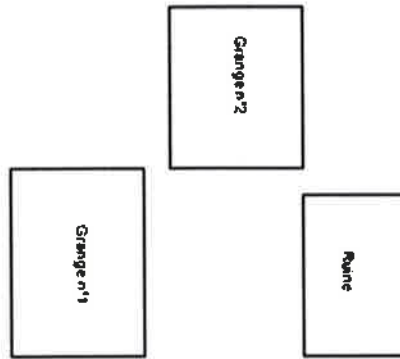
PLANCHE DE REPÉRAGE USUEL			
N° dossier :	21-107816-BONFANTI		
N° planche :	3/6	Version :	0
		Type :	Croquis
Origine du plan :	Cabinet de diagnostics		
Adresse de l'immeuble :		16 Pied de la Boge 31210 CUGURON	
Bâtiment – Niveau :		3-Dépendances.

N° Local	Local	Élément	Zone	Matériau / Produit	Liste	Méthode	Etat de dégradation	Photo
1	Hangar	Plafond	Plafond	Plaque(s) ondulée(s)	B	Résultat d'analyse	Matériaux dégradé	
2	Appenti	Plafond	Plafond	Plaque(s) ondulée(s)	B	Résultat d'analyse	Matériaux dégradé

Legende :
Plaques ondulées

EP - Evaluation périodique

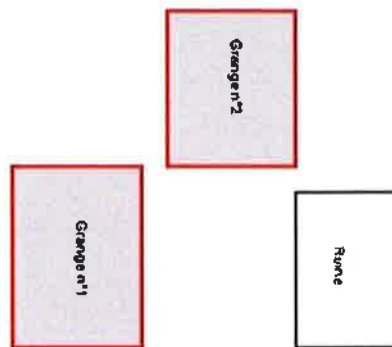
PLANCHE DE REPÉRAGE USUEL					
N° dossier :	21-107816-BONFANTI			Adresse de l'immeuble :	16 Pied de la Boge 31210 CUGURON
N° planche :	6/6	Version :	0		
Origine du plan :	Cabinet de diagnostics			Bâtiment – Niveau :	3-Dépendances.

N° Local	Local / partie d'immeuble	Élément	Zone	Matériau / Produit	Liste	Référence prélevement	Présence	Etat de dégradation	Obligation / Préconisation
1	Hangar	Plafond	Plafond	Plaque(s) ondulée(s)	B	P001	A	MD	EP
2	Appentil	Plafond	Plafond	Plaque(s) ondulée(s)	B	P001	A	MD	EP

Legende :
Plaqués onduleés
Plaqués onduline bitumeuse
