# Dossier Technique Immobilier

Numéro de dossier : 2020/ARCHAMBEAU0535  
Date du repérage : 28/02/2020

Adresse : ..... **9 Rue Occitane**

**MAISON + GITE**

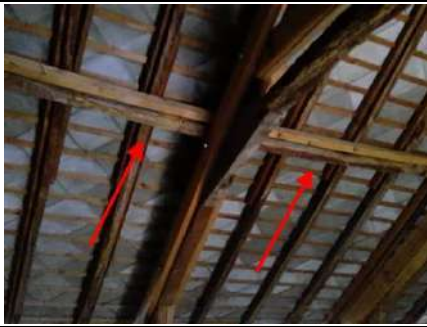
Photo n° PhA001  
 Localisation : Parties extérieures  
 Ouvrage : Toitures  
 Partie d'ouvrage : Ardoises (composites)  
 Description : Ardoises (composites)  
 Localisation sur croquis : ZPSO-001

Localisation	Identifiant + Description	Conclusion (justification)	Etat de conservation** et préconisations*	Photo
Parties extérieures	<p>Identifiant: ZPSO-001 Description: Ardoises (composites) <a href="#">Liste selon annexe.13-9 du CSP</a> : B</p>	Présence d'amiante (sur jugement de l'opérateur)	<p>Matériau non dégradé</p> <p><b>Résultat</b> EP**</p> <p><b>Préconisation</b> : Il est recommandé de réaliser une évaluation périodique.</p>

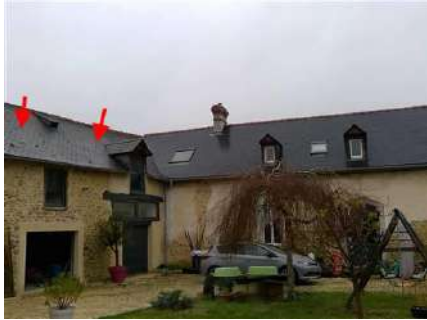
Photo n° PhA002  
 Localisation : Parties extérieures  
 Ouvrage : Toitures  
 Partie d'ouvrage : Ardoises (composites)  
 Description : Ardoises (composites)  
 Localisation sur croquis : ZPSO-002

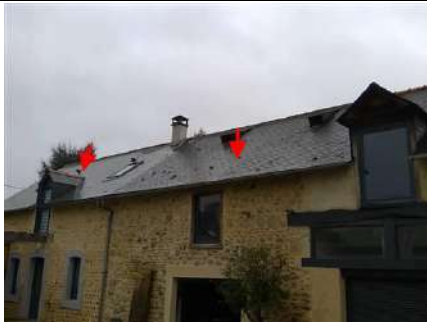
Photo n° PhA002  
 Localisation : Parties extérieures  
 Ouvrage : Toitures  
 Partie d'ouvrage : Ardoises (composites)  
 Description : Ardoises (composites)  
 Localisation sur croquis : ZPSO-002

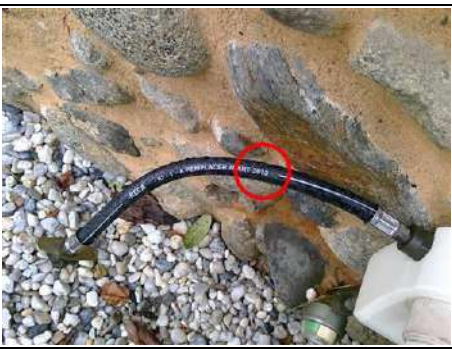
<p>Photo n° PhGaz001 7d4 : La date limite d'utilisation de la lyre GPL en caoutchouc armé n'est pas lisible ou est dépassée. La date limite d'utilisation de la lyre GPL est dépassée; Faire intervenir un installateur gaz qualifié pour remplacer la lyre GPL</p>

Points de contrôle <sup>(3)</sup> (selon la norme)	Anomalies observées (A1 <sup>(4)</sup> , A2 <sup>(5)</sup> , DGI <sup>(6)</sup> , 32c <sup>(7)</sup> )	Libellé des anomalies et recommandations	Photos
C.6 - 7d4 Lyres GPL	A1	La date limite d'utilisation de la lyre GPL en caoutchouc armé n'est pas lisible ou est dépassée.  Remarques : La date limite d'utilisation de la lyre GPL est dépassée ; Faire intervenir un installateur gaz qualifié pour remplacer la lyre GPL

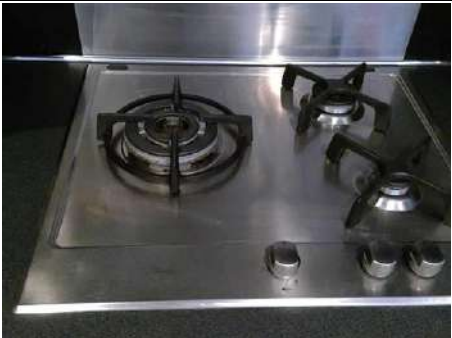
<p>Photo n° PhGaz002 Localisation : Cuisine Table de cuisson WHIRLPOOL (Type : Non raccordé)</p>

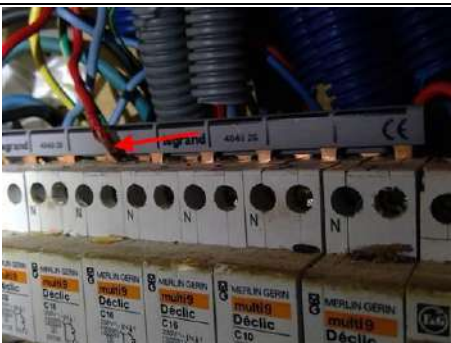
<p>Photo PhEle001 Libellé de l'anomalie : B4.3 h Des conducteurs ou des appareillages présentent des traces d'échauffement. Remarques : Présence de conducteurs présentant des traces d'échauffement ; Faire intervenir un électricien qualifié afin de remplacer les conducteurs présentant des traces d'échauffement</p>

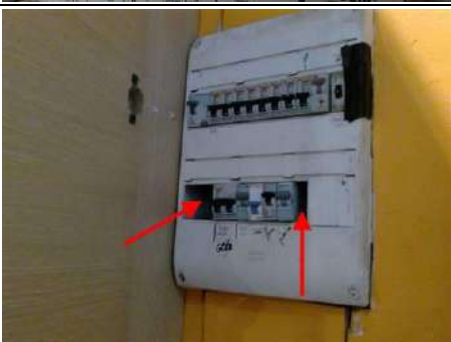
<p>Photo PhEle002 Libellé de l'anomalie : B7.3 a L'Enveloppe d'au moins un matériel est manquante ou détériorée. Remarques : Présence de matériel électrique en place dont l'enveloppe présente des détériorations ; Faire intervenir un électricien qualifié afin de remplacer les matériels présentant des détériorations (Maison - Cuisine / Séjour)</p>
