Dossier Technique Immobilier

Numéro de dossier : 20/IMO/3037
 Date du repérage : 20/04/2021

Adresse : **Hameau de Bruncan**

Commune : **31510 SAUVETERRE-DE-COMMINGES**
Section cadastrale I, Parcelle numéro
855 - 1178 - 1083,

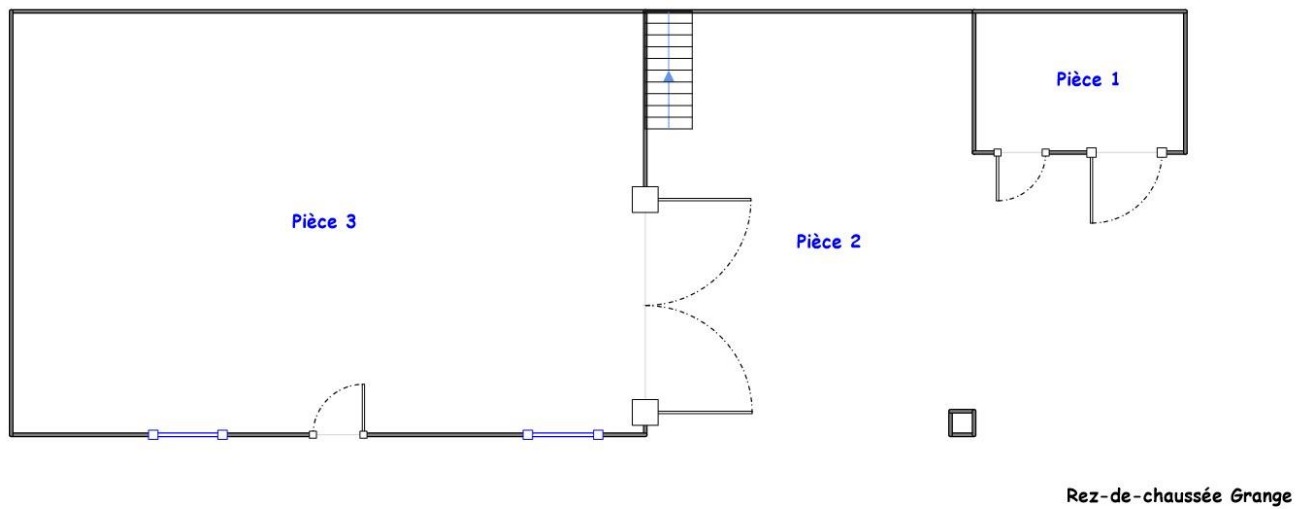
7.1 - Annexe - Schéma de repérage

Planche (croquis) de repérage technique effectué par le cabinet : LUCHON EXPERTISE, auteur : BIROUSTE Julien
Dossier n° 20/IMO/3037 du 21/04/2021
Adresse du bien : Hameau de Bruncan 31510 SAUVETERRE-DE-COMMINGES

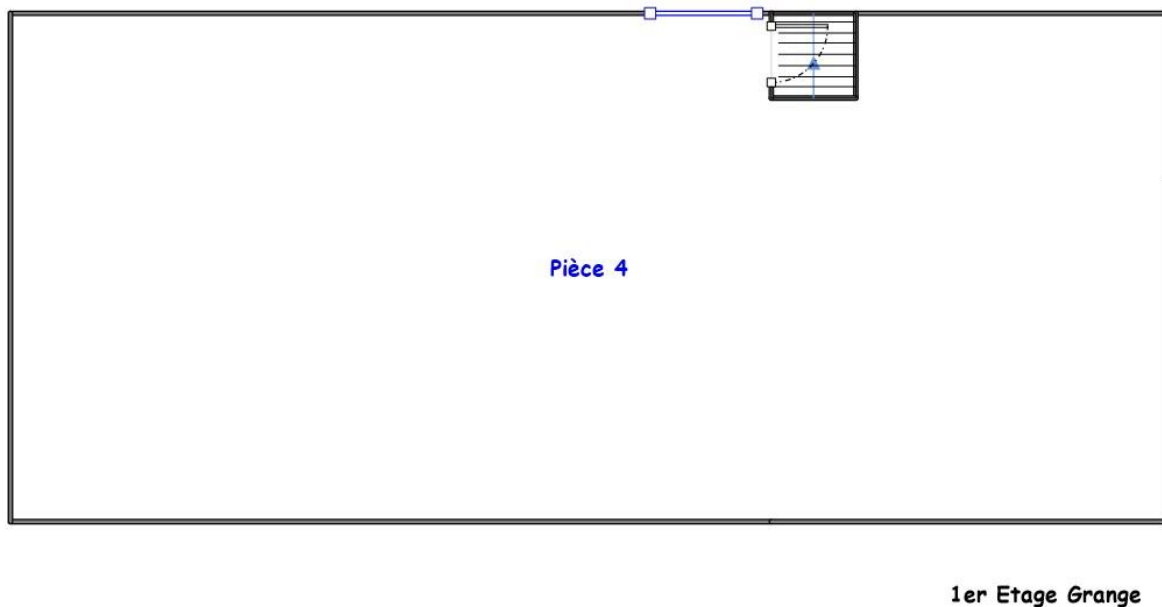
Planche (croquis) de repérage technique effectué par le cabinet : LUCHON EXPERTISE, auteur : BIROUSTE Julien
Dossier n° 20/IMO/3037 du 21/04/2021
Adresse du bien : Hameau de Bruncan 31510 SAUVETERRE-DE-COMMINGES

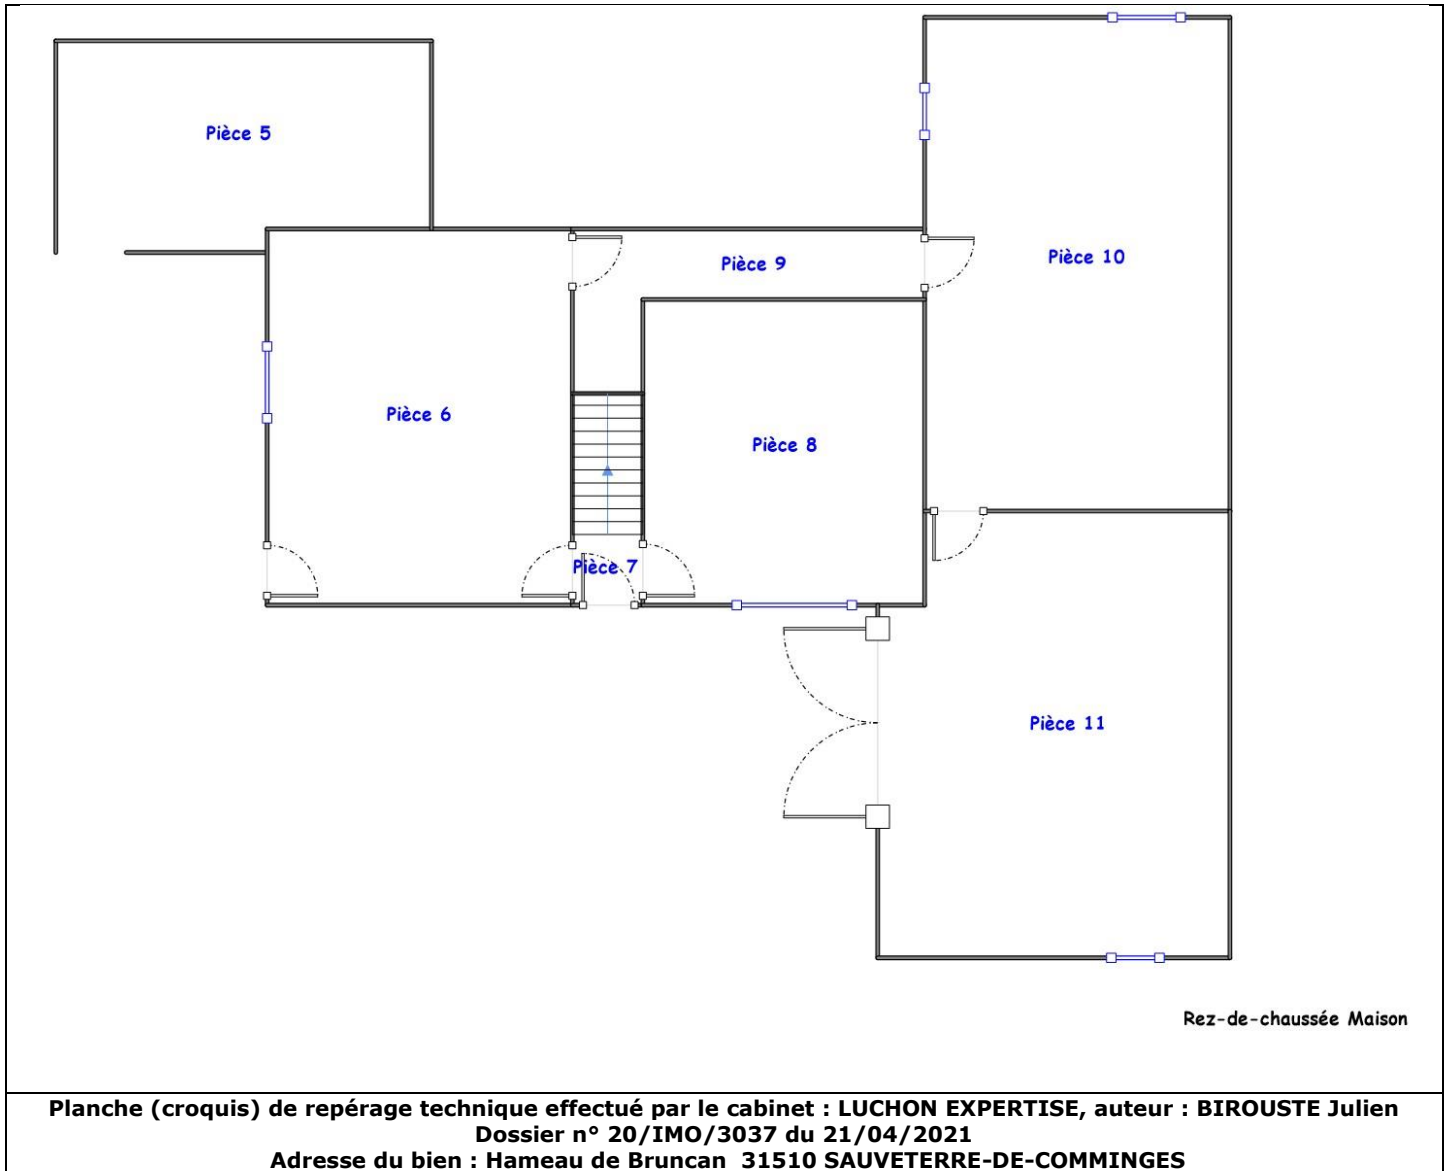
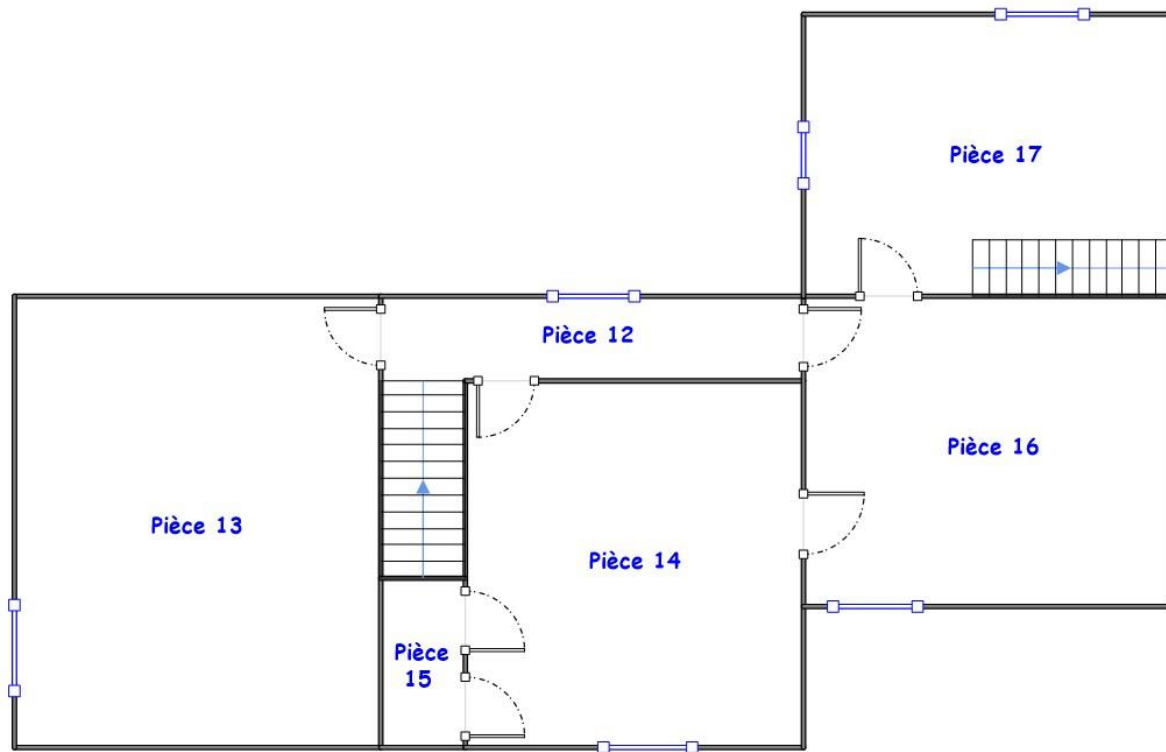
1er Etage Maison

Planche (croquis) de repérage technique effectué par le cabinet : LUCHON EXPERTISE, auteur : BIROUSTE Julien
Dossier n° 20/IMO/3037 du 21/04/2021
Adresse du bien : Hameau de Bruncan 31510 SAUVETERRE-DE-COMMINGES

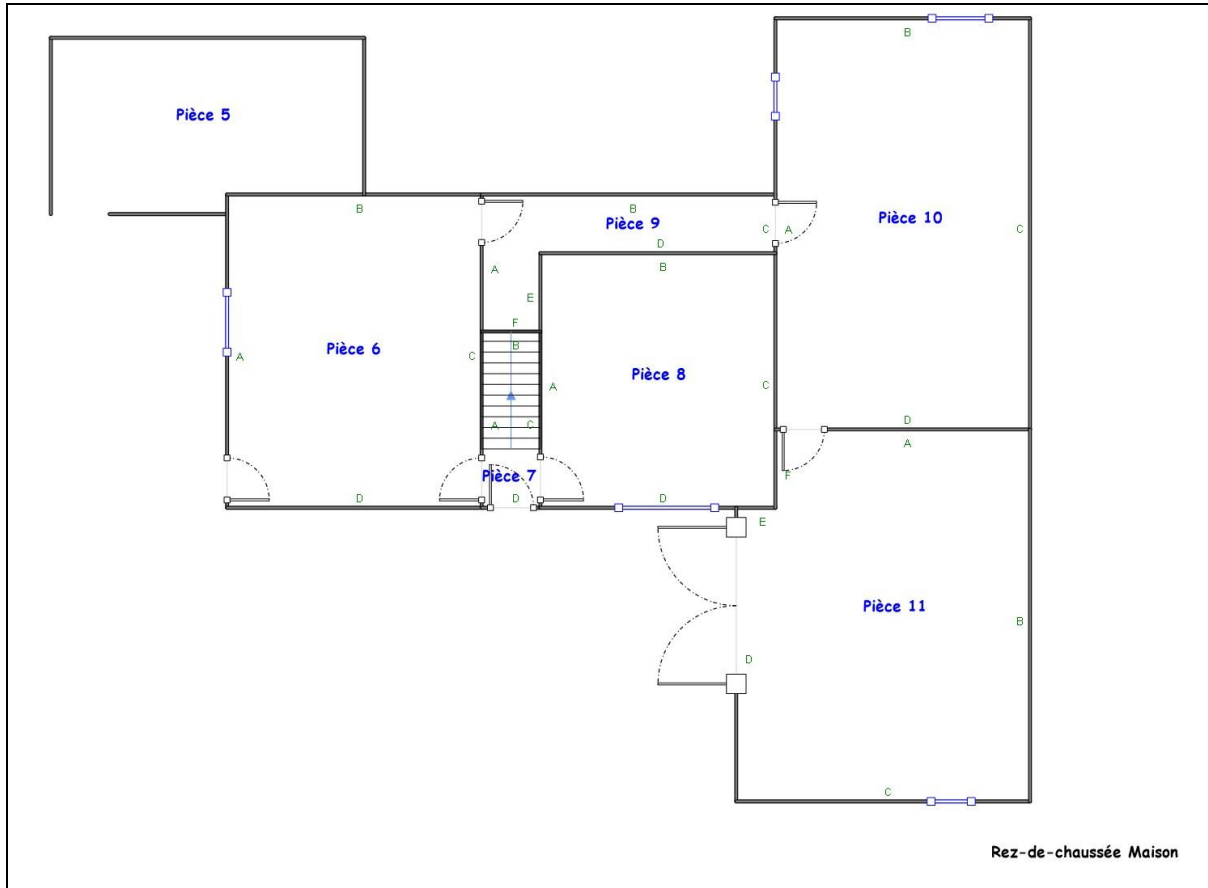
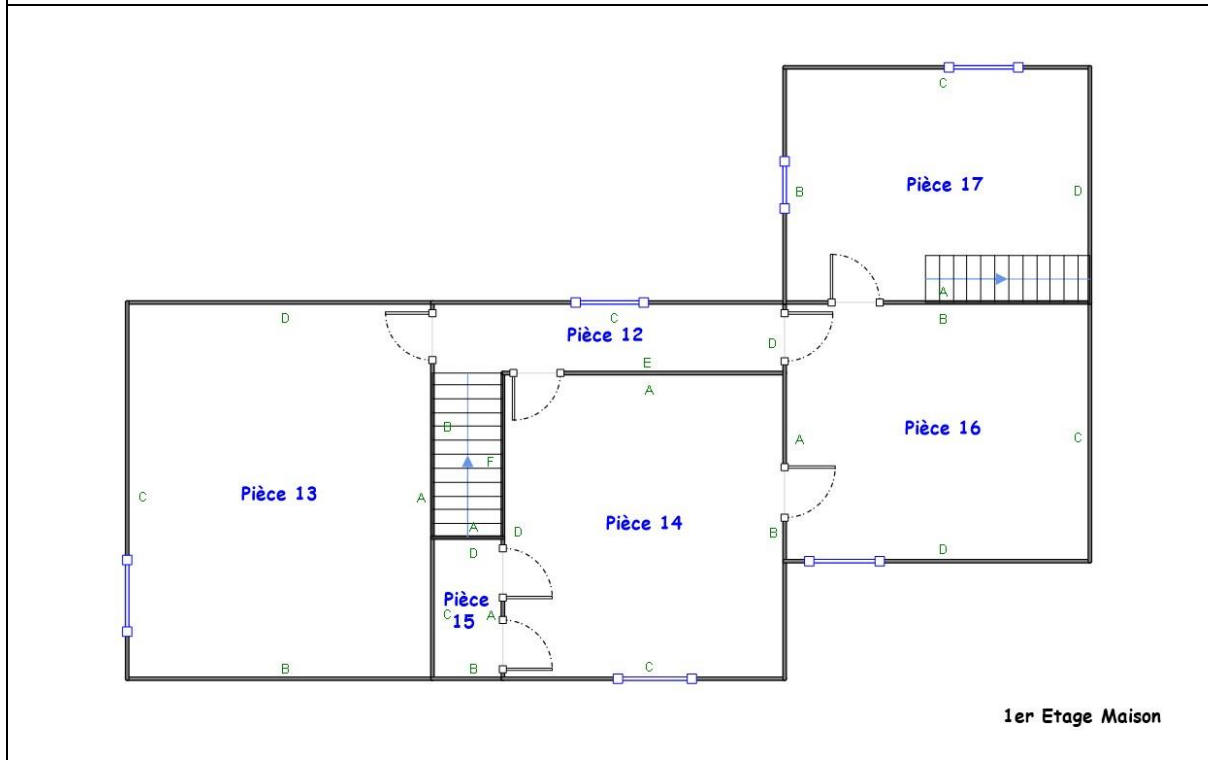
Localisation des mesures sur croquis de repérage

223	A	Plinthes	Bois	vernis	mesure 2	0		0	
224	B	Plinthes	Bois	vernis	mesure 1	0		0	
225	B	Plinthes	Bois	vernis	mesure 2	0		0	
226	C	Plinthes	Bois	vernis	mesure 1	0		0	
227	C	Plinthes	Bois	vernis	mesure 2	0		0	
228	D	Plinthes	Bois	vernis	mesure 1	0		0	
229	D	Plinthes	Bois	vernis	mesure 2	0		0	
230	E	Plinthes	Bois	vernis	mesure 1	0		0	
231	E	Plinthes	Bois	vernis	mesure 2	0		0	
232	F	Plinthes	Bois	vernis	mesure 1	0		0	
233	F	Plinthes	Bois	vernis	mesure 2	0		0	
234	C	Fenêtre intérieure (F1)	Bois	peinture	partie haute (> 1 m)	2,48	Dégradé (Ecaillage)	3	
235	C	Huisserie Fenêtre intérieure (F1)	Bois	peinture	partie basse (< 1 m)	3,96	Dégradé (Ecaillage)	3	
236	C	Fenêtre extérieure (F1)	Bois	peinture	partie haute (> 1 m)	3,02	Dégradé (Ecaillage)	3	
237	C	Huisserie Fenêtre extérieure (F1)	Bois	peinture	partie basse (< 1 m)	2,87	Dégradé (Ecaillage)	3	
238	C	Volet intérieur (V1)	Bois	Peinture	partie haute (> 1 m)	3,51	Dégradé (Ecaillage)	3

239	C	Volet extérieur (V1)	Bois	Peinture	partie basse (< 1 m)	3,69	Dégradé (Ecaillage)	3

Du fait de la présence de revêtements contenant du plomb au-delà des seuils en vigueur et de la nature des dégradations constatées (dégradé) sur certaines unités de diagnostic et en application de l'article L. 1334-9 du code de la santé publique, le propriétaire du bien, objet de ce constat, doit effectuer les travaux appropriés pour supprimer l'exposition au plomb, tout en garantissant la sécurité des occupants. Il doit également transmettre une copie complète du constat, annexes comprises, aux occupants de l'immeuble ou de la partie d'immeuble concernée et à toute personne amenée à effectuer des travaux dans cet immeuble ou la partie d'immeuble concernée.

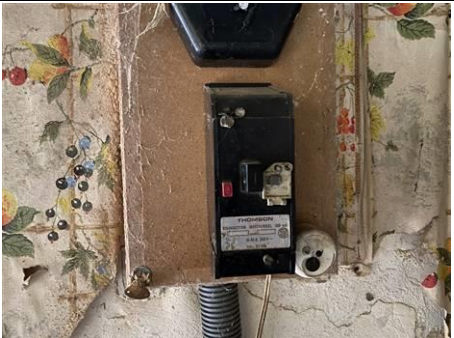
<p>Photo PhEle001 Libellé du point de contrôle non visible : B2.3.1 i La manœuvre du bouton test du (des) dispositif(s) de protection différentielle n'entraîne pas (son) leur déclenchement. Commentaire : Non alimentée Remarques : L'installation n'était pas alimentée en électricité le jour de la visite. Contrôle impossible ; Absence de bouton test sur le dispositif différentiel de protection (DDR)</p>

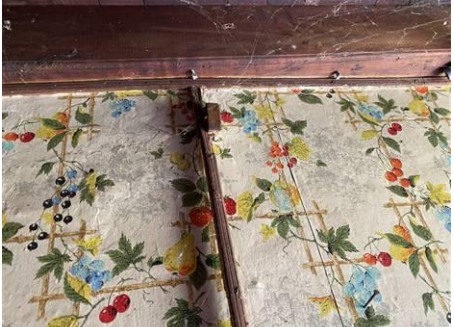
<p>Photo PhEle002 Libellé de l'anomalie : B4.3 b Le type d'au moins un fusible ou un disjoncteur n'est plus autorisé (fusible à tabatière, à broches rechargeables, coupe-circuit à fusible de type industriel, disjoncteur réglable en courant protégeant des circuits terminaux). Remarques : Présence de fusible(s) de type à broche(s) ; Faire intervenir un électricien qualifié afin de remplacer le(s) fusible(s) de type à broche(s) par des protections autorisées (Rez de chaussée Grange - Pièce 2, Rez de chaussée Maison - Pièce 6, Rez de chaussée Maison - Pièce 7, 1er étage Maison - Pièce 17)</p>

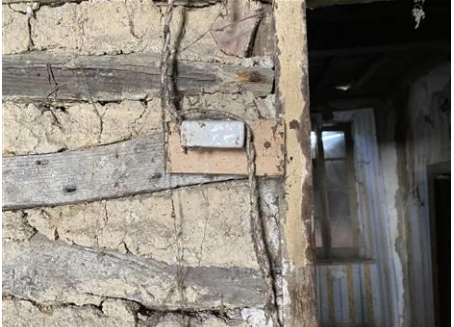
<p>Photo PhEle002 Libellé de l'anomalie : B4.3 b Le type d'au moins un fusible ou un disjoncteur n'est plus autorisé (fusible à tabatière, à broches rechargeables, coupe-circuit à fusible de type industriel, disjoncteur réglable en courant protégeant des circuits terminaux). Remarques : Présence de fusible(s) de type à broche(s) ; Faire intervenir un électricien qualifié afin de remplacer le(s) fusible(s) de type à broche(s) par des protections autorisées (Rez de chaussée Grange - Pièce 2, Rez de chaussée Maison - Pièce 6, Rez de chaussée Maison - Pièce 7, 1er étage Maison - Pièce 17)</p>

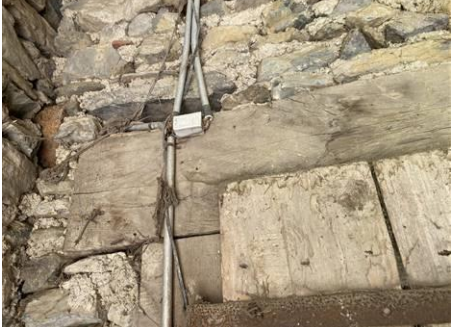
<p>Photo PhEle002 Libellé de l'anomalie : B4.3 b Le type d'au moins un fusible ou un disjoncteur n'est plus autorisé (fusible à tabatière, à broches rechargeables, coupe-circuit à fusible de type industriel, disjoncteur réglable en courant protégeant des circuits terminaux). Remarques : Présence de fusible(s) de type à broche(s) ; Faire intervenir un électricien qualifié afin de remplacer le(s) fusible(s) de type à broche(s) par des protections autorisées (Rez de chaussée Grange - Pièce 2, Rez de chaussée Maison - Pièce 6, Rez de chaussée Maison - Pièce 7, 1er étage Maison - Pièce 17)</p>

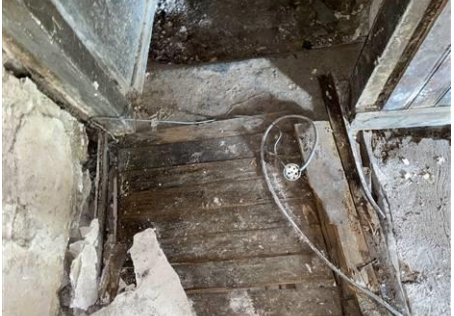
<p>Photo PhEle003 Libellé de l'anomalie : B7.3 a L'Enveloppe d'au moins un matériel est manquante ou détériorée. Remarques : Présence de matériel électrique en place dont l'enveloppe présente des détériorations ; Faire intervenir un électricien qualifié afin de remplacer les matériels présentant des détériorations (Rez de chaussée Maison - Pièce 6)</p>

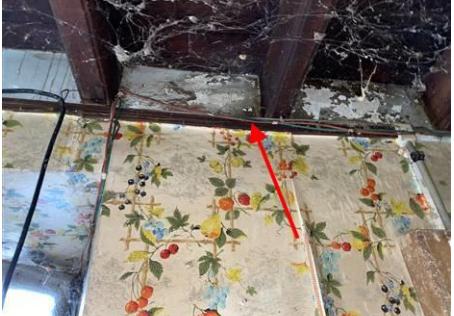
<p>Photo PhEle004 Libellé de l'anomalie : B8.3 e Au moins un conducteur isolé n'est pas placé sur toute sa longueur dans un conduit, une goulotte ou une plinthe ou une huisserie, en matière isolante ou métallique, jusqu'à sa pénétration dans le matériel électrique qu'il alimente. Remarques : Présence de conducteurs électriques non protégés mécaniquement ; Faire intervenir un électricien qualifié afin d'installer des protections mécanique sur les conducteurs non protégés (Rez de chaussée Maison - Pièce 6)</p>

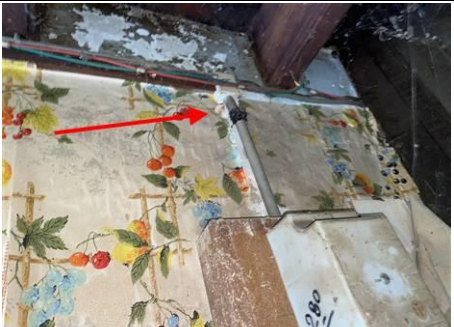
<p>Photo PhEle005 Libellé de l'anomalie : B7.3 d L'installation électrique comporte au moins une connexion avec une partie active nue sous tension accessible. Remarques : Présence de connexion de matériel électrique présentant des parties actives nues sous tension ; Faire intervenir un électricien qualifié afin de remplacer les matériels présentant des parties actives nues sous tension (Rez de chaussée Maison - Pièce 6, Rez de chaussée Maison - Pièce 7)</p>

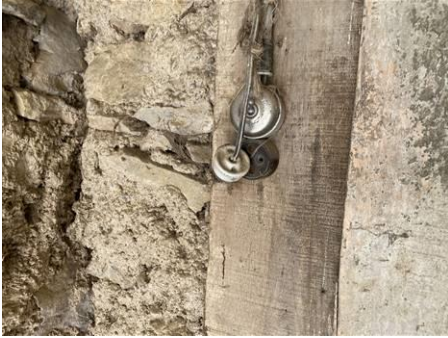
Photo PhEle012

Libellé de l'anomalie : B3.3.10 a Au moins un socle de prise de courant placé à l'extérieur n'est pas protégé par un dispositif différentiel à haute sensibilité = 30 mA.

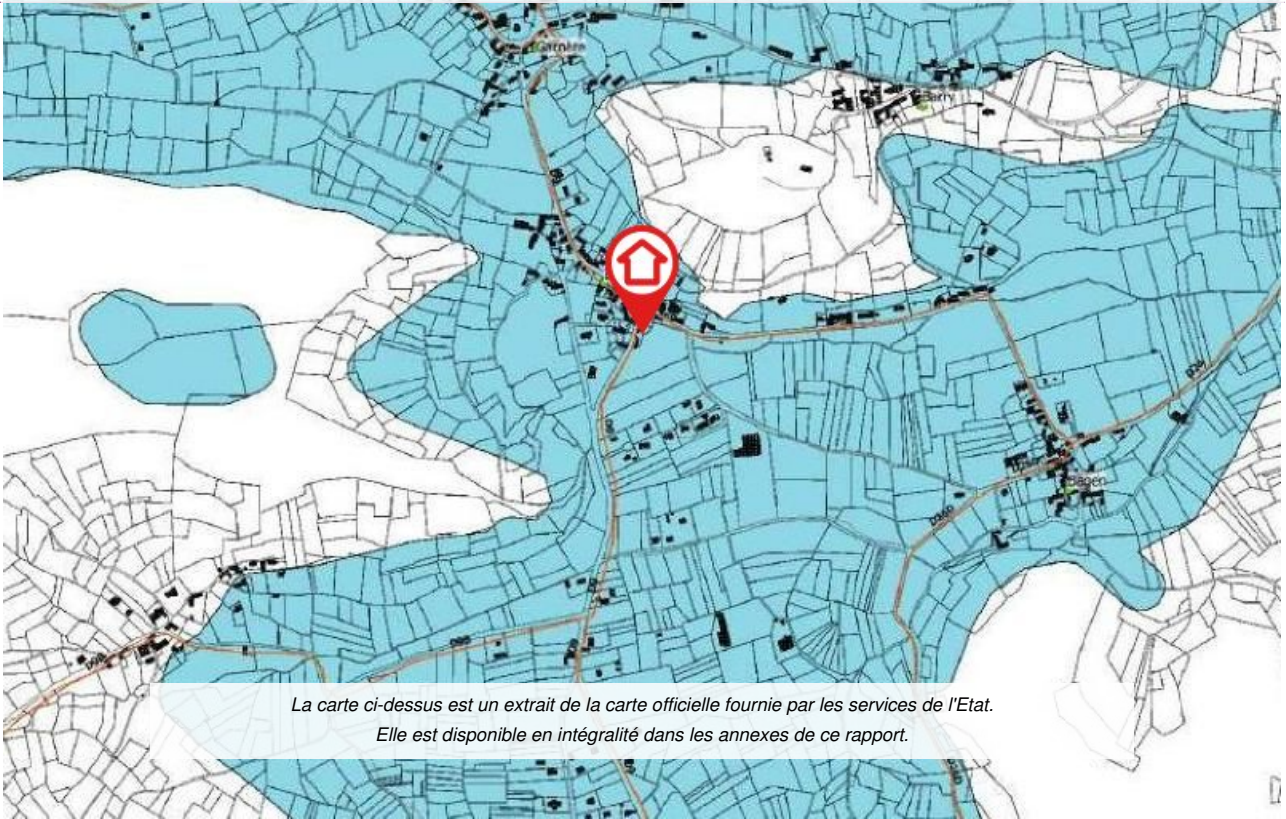
* L'immeuble est situé dans le périmètre d'une zone à risques

*La carte ci-dessus est un extrait de la carte officielle fournie par les services de l'Etat.
Elle est disponible en intégralité dans les annexes de ce rapport.*
