Synthèse Dossier de Diagnostic Technique

Réf. : DIA-SRDO1-1905-007

Propriétaire : Monsieur, Madame Christian DAUNY
Adresse du bien : Au village, 82500 AUTERIVE
Nature du bien : Maison individuelle
Localisation du bien : Sans objet
Numéro de lot : Sans objet
Date du permis de construire : Avant 1949
Date limite de validité : 05/11/2019
Référence client :

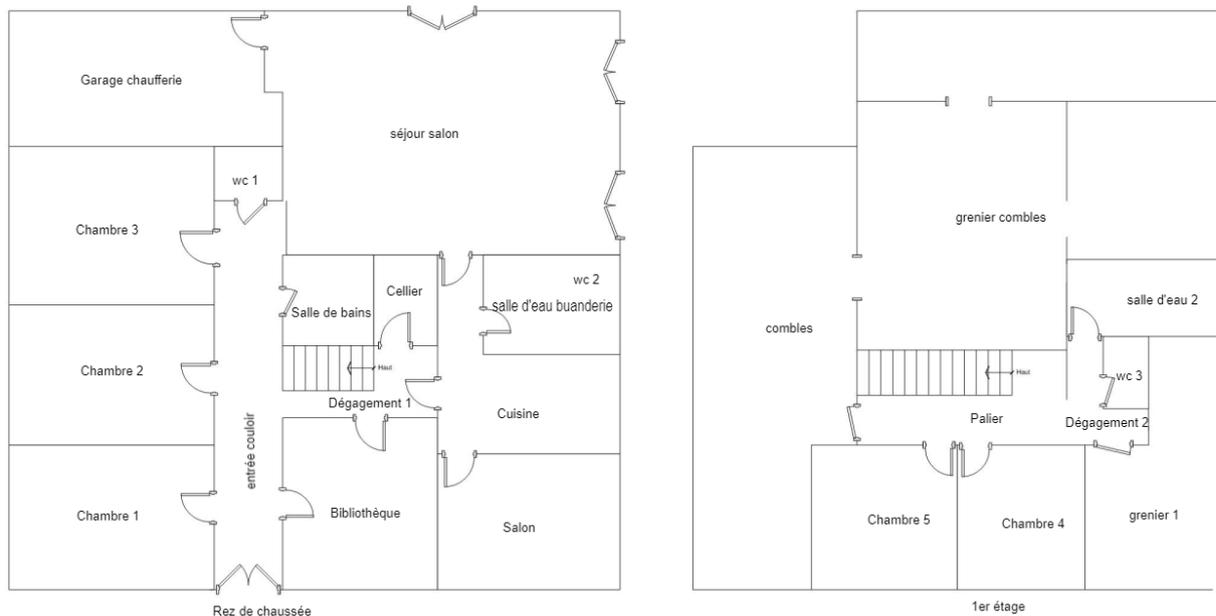
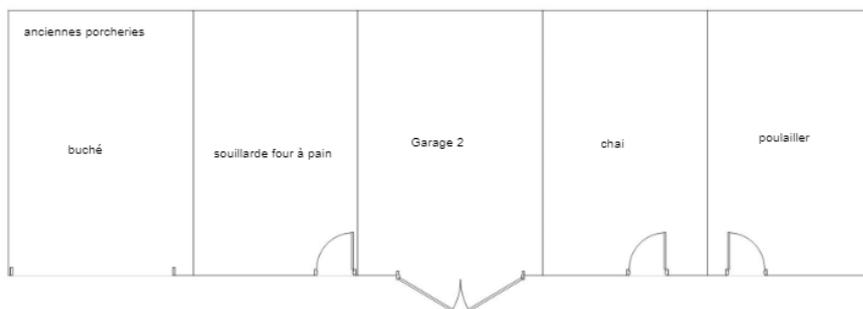
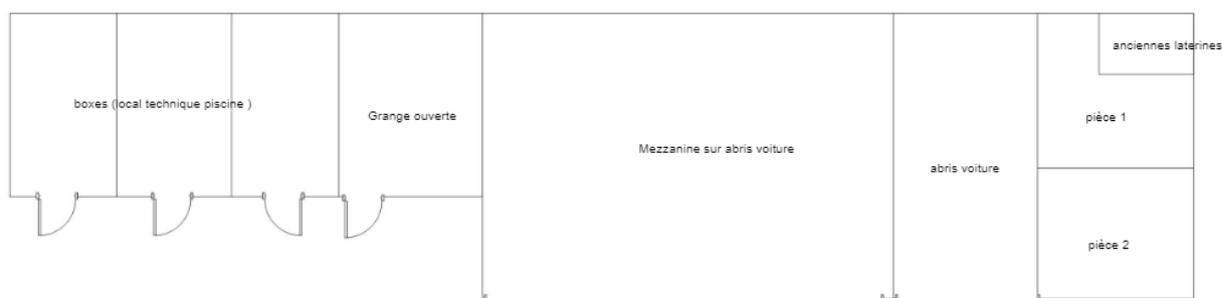
Réf : DIA-SRDO1-1905-007	Planche 1		Planche de repérage technique
Au village, 82500 AUTERIVE	Indice A	Auteur : Monsieur Eric MACK	Bat. A du plan de masse

Le présent schéma de repérage est un schéma de circulation permettant de localiser les éléments repérés dans les différents rapports. Il est non coté et non contractuel.

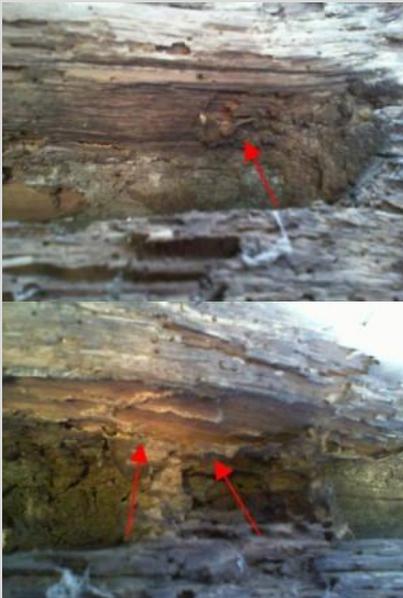
(26) Garage 2	Mur (Briques)	Absence d'indice	
(26) Garage 2	Plafond (Plancher bois)	Absence d'indice	
(26) Garage 2	Plafond (Poutres bois)	Indice d'infestation de termites souterrains (Concrétion de terre Présence galerie, tunnel Présence dégradation du bois en mille feuilles)

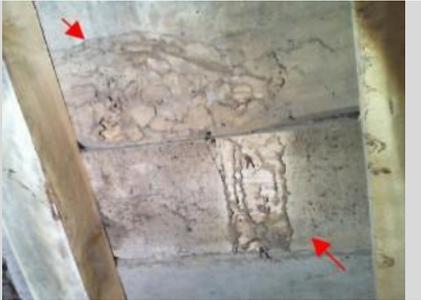
(27) chai	Mur (Brique de terre crue)	Absence d'indice	
(27) chai	Mur (Pierre et terre crue)	Absence d'indice	
(27) chai	Plafond (Plancher bois)	Indice d'infestation de termites souterrains (Concrétion de terre Présence galerie, tunnel Présence

dégradation du bois en mille feuilles)

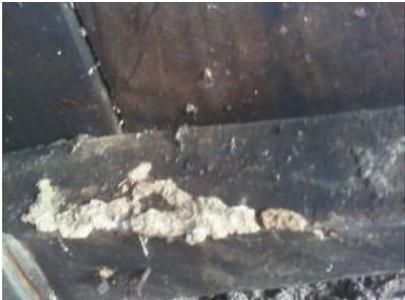
(28) souillarde four à pain	Porte (Bois)	Absence d'indice	
(28) souillarde four à pain	Huissierie Fenêtre (Bois et vitrage Peinture)	Absence d'indice	
(28) souillarde four à pain	Fenêtre (bois et vitrage Peinture)	Absence d'indice (Présence cordonnets Présence de trou d'aération Présence galerie, tunnel)

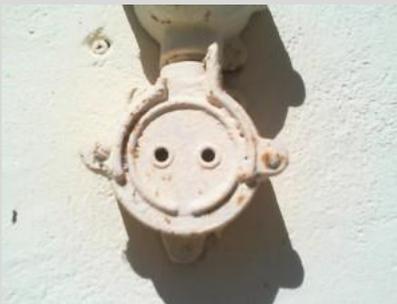
Un(des) socle(s) de prise(s) de courant ne comporte(nt) pas de broche de terre. La broche de terre doit être un élément métallique situé sur chaque prise électrique. La mise en place d'une mesure compensatoire a été vérifiée par l'opérateur ainsi que son efficacité. Elle ne peut pas être une solution pérenne.	2
Installation de mise à la terre	Mise à la terre de chaque circuit, dont les matériels spécifiques

Nous vous conseillons de supprimer les anomalies identifiées en consultant dans les meilleurs délais un électricien qualifié.

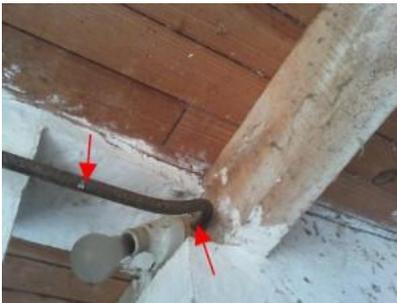
Un(des) conduit(s) métallique(s) en montage apparent ou encastré, comportant des conducteurs, n'est (ne sont) pas relié(s) à la terre. Un conducteur est un fil électrique. Pour la sécurité des occupants, ces conduits métalliques doivent être reliés à la terre. La mise en place d'une mesure compensatoire a été vérifiée par l'opérateur ainsi que son efficacité. Elle ne peut pas être une solution pérenne.	2

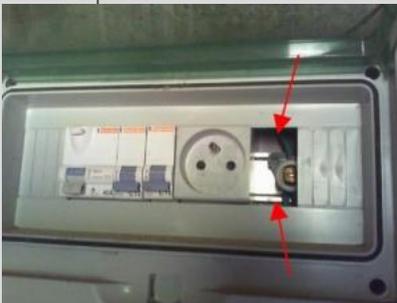
L'installation électrique comporte une(des) connexion(s) avec une(des) partie(s) active(s) nue(s) sous tension accessible. Les parties métalliques des éléments électriques doivent être inaccessibles pour que les occupants soient en sécurité à tout instant.	5
Informations complémentaires	Socles de prise de courant : type obturateur		un socle de prise de courant n'est pas de type à obturateur.	IC
