Synthèse Dossier de Diagnostic Technique

Réf. : DIA-SRDO1-2103-002

Propriétaire : Madame Nadine BONNEMAISON
Adresse du bien : Pucheu, 65220 VIDOU
Nature du bien : Maison individuelle (T7)
Localisation du bien : Sans objet
Numéro de lot : Sans objet
Date du permis de construire : Avant 1949
Date limite de validité : 31/08/2021
Référence client :

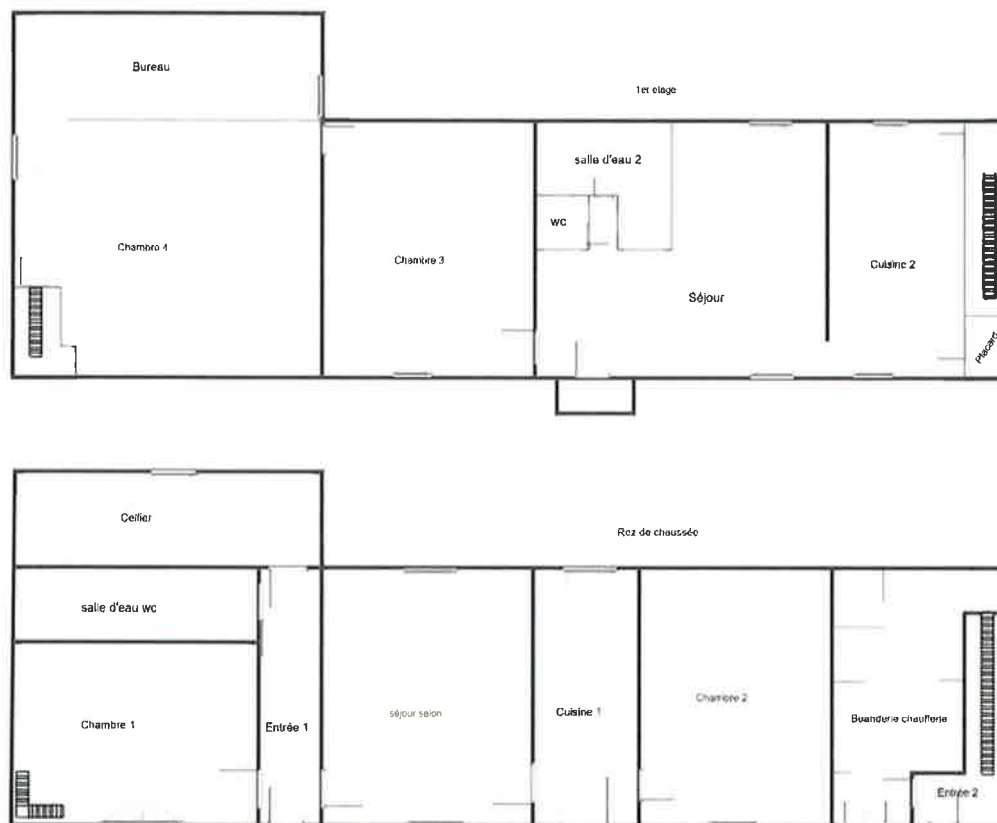
Réf : DIA-SRD01-2103-002	Titre		Planche de repérage technique
Pucheu, 65220 VIDOU	Indice A	Auteur : Monsieur Eric MACK	Bat. A du plan de masse

Schéma de repérage

Le présent schéma de repérage est un schéma de circulation permettant de localiser les éléments repérés dans les différents rapports. Il est non coté et non contractuel.

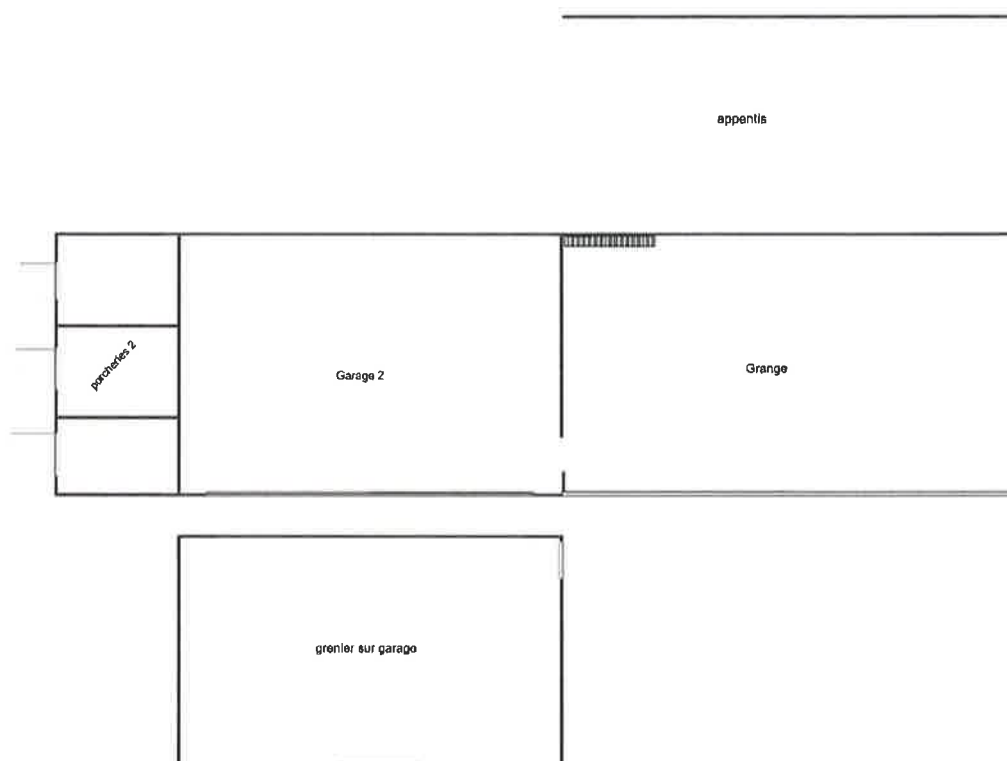
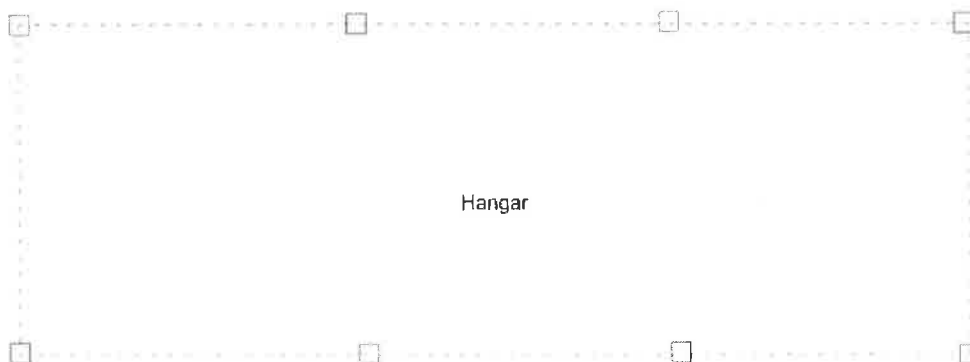
Croquis permettant de localiser les prélèvements et les matériaux ou produits contenant de l'amiante

Annexe - grenier sur porcherie : Panneau (fibres-ciment)

Mettre en œuvre une « **action corrective de premier niveau** », car le type de matériau ou produit concerné contenant de l'amiante, la nature et l'étendue des dégradations et l'évaluation du risque de dégradation conduisent à conclure à la nécessité d'une action de remise en état limitée au remplacement, au recouvrement ou à la protection des seuls éléments dégradés. A cette recommandation est associé, le cas échéant, un rappel de l'obligation de faire appel à une entreprise certifiée pour le retrait ou le confinement. Cette action corrective de premier niveau consiste à :

- a) Rechercher les causes de la dégradation et définir les mesures correctives appropriées pour les supprimer ;
- b) Procéder à la mise en œuvre de ces mesures correctives afin d'éviter toute nouvelle dégradation et, dans l'attente, prendre les mesures de protection appropriées afin de limiter le risque de dispersion des fibres d'amiante ;

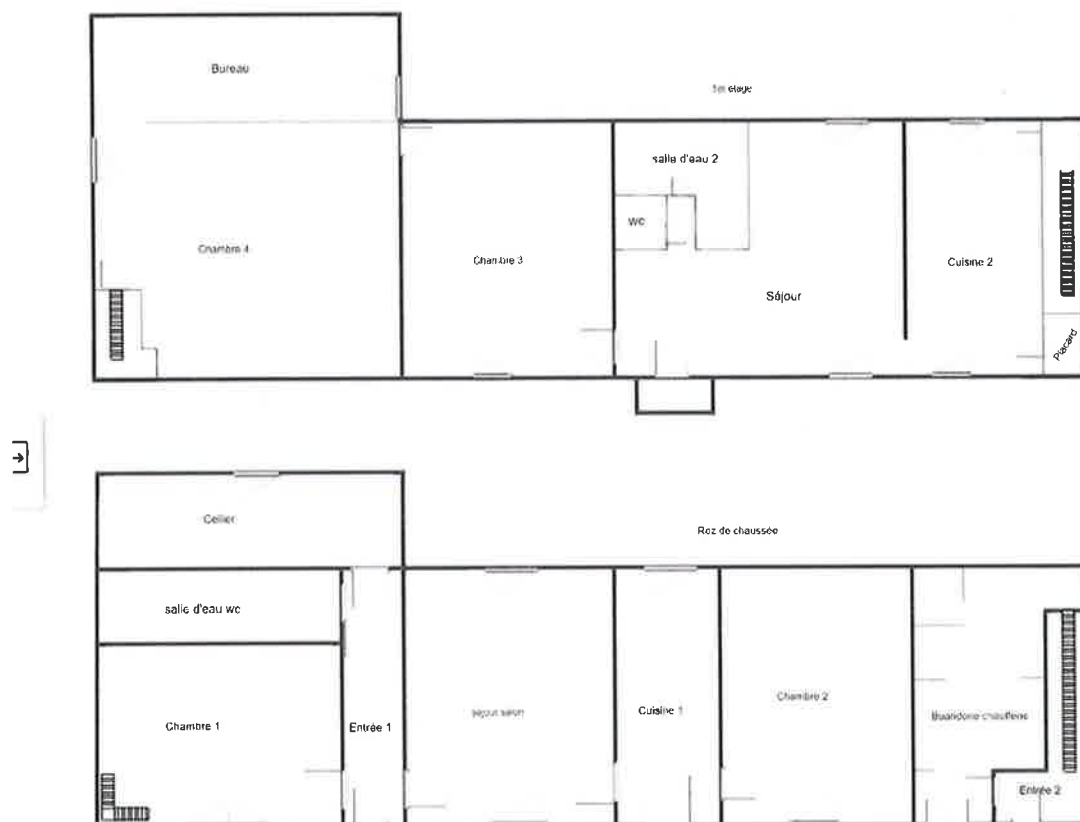
Réf : DIA-SRDD1-2103-002	Titre		Planche de repérage technique
Pucheu, 65220 VIDOU	Indice A	Auteur : Monsieur Eric MACK	Bat. A du plan de masse

Schéma du constat de risque d'exposition au plomb

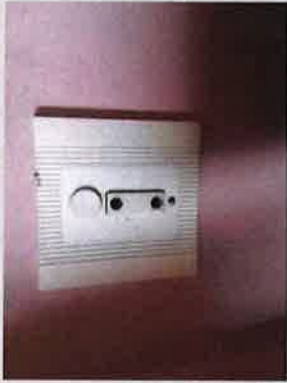
Un(des) socle(s) de prise(s) de courant ne comporte(nt) pas de broche de terre. La broche de terre doit être un élément métallique situé sur chaque prise électrique. La mise en place d'une mesure compensatoire a été vérifiée par l'opérateur ainsi que son efficacité. Elle ne peut pas être une solution pérenne.	2
Prise de terre et installation de mise à la terre	Continuité		Le circuit (n'alimentant pas des socles de prises de courant) n'est pas relié à la terre. Tous les circuits (éclairage, eau chaude sanitaire, chauffage...) doivent être raccordés à la terre. La mise en place d'une mesure compensatoire a été vérifiée par l'opérateur ainsi que son efficacité. Elle ne peut pas être une solution pérenne.	2
Liaison équipotentielle et installation électrique adaptées aux conditions particulières des locaux contenant une baignoire ou une douche	Présence - Continuité		Locaux contenant une baignoire ou une douche : la continuité électrique de la liaison équipotentielle supplémentaire, reliant les éléments conducteurs et les masses des matériels électriques, n'est pas satisfaisante (résistance supérieure à 2 ohms). La liaison équipotentielle supplémentaire participe à la protection des personnes, en reliant les parties métalliques entre elles. Elle permet d'éviter toute électrocution dans la salle de bain. La mise en place d'une mesure compensatoire a été vérifiée par l'opérateur ainsi que son efficacité. Elle ne peut pas être une solution pérenne.	4

Nous vous conseillons de supprimer les anomalies identifiées en consultant dans les meilleurs délais un électricien qualifié.
