Résumé de l'expertise n° 21/TPC/4465

Constat de risque d'exposition au plomb CREP

Numéro de dossier : 21/TPC/4465
 Norme méthodologique employée : AFNOR NF X46-030
 Arrêté d'application : Arrêté du 19 août 2011
 Date du repérage : 14/10/2021

Adresse du bien immobilier
Localisation du ou des bâtiments : Département : ... Hautes-Pyrénées Adresse : 5 RUE DE LA REPUBLIQUE Commune : 65800 AUREILHAN
Désignation et situation du ou des lot(s) de copropriété : Ce bien ne fait pas partie d'une copropriété

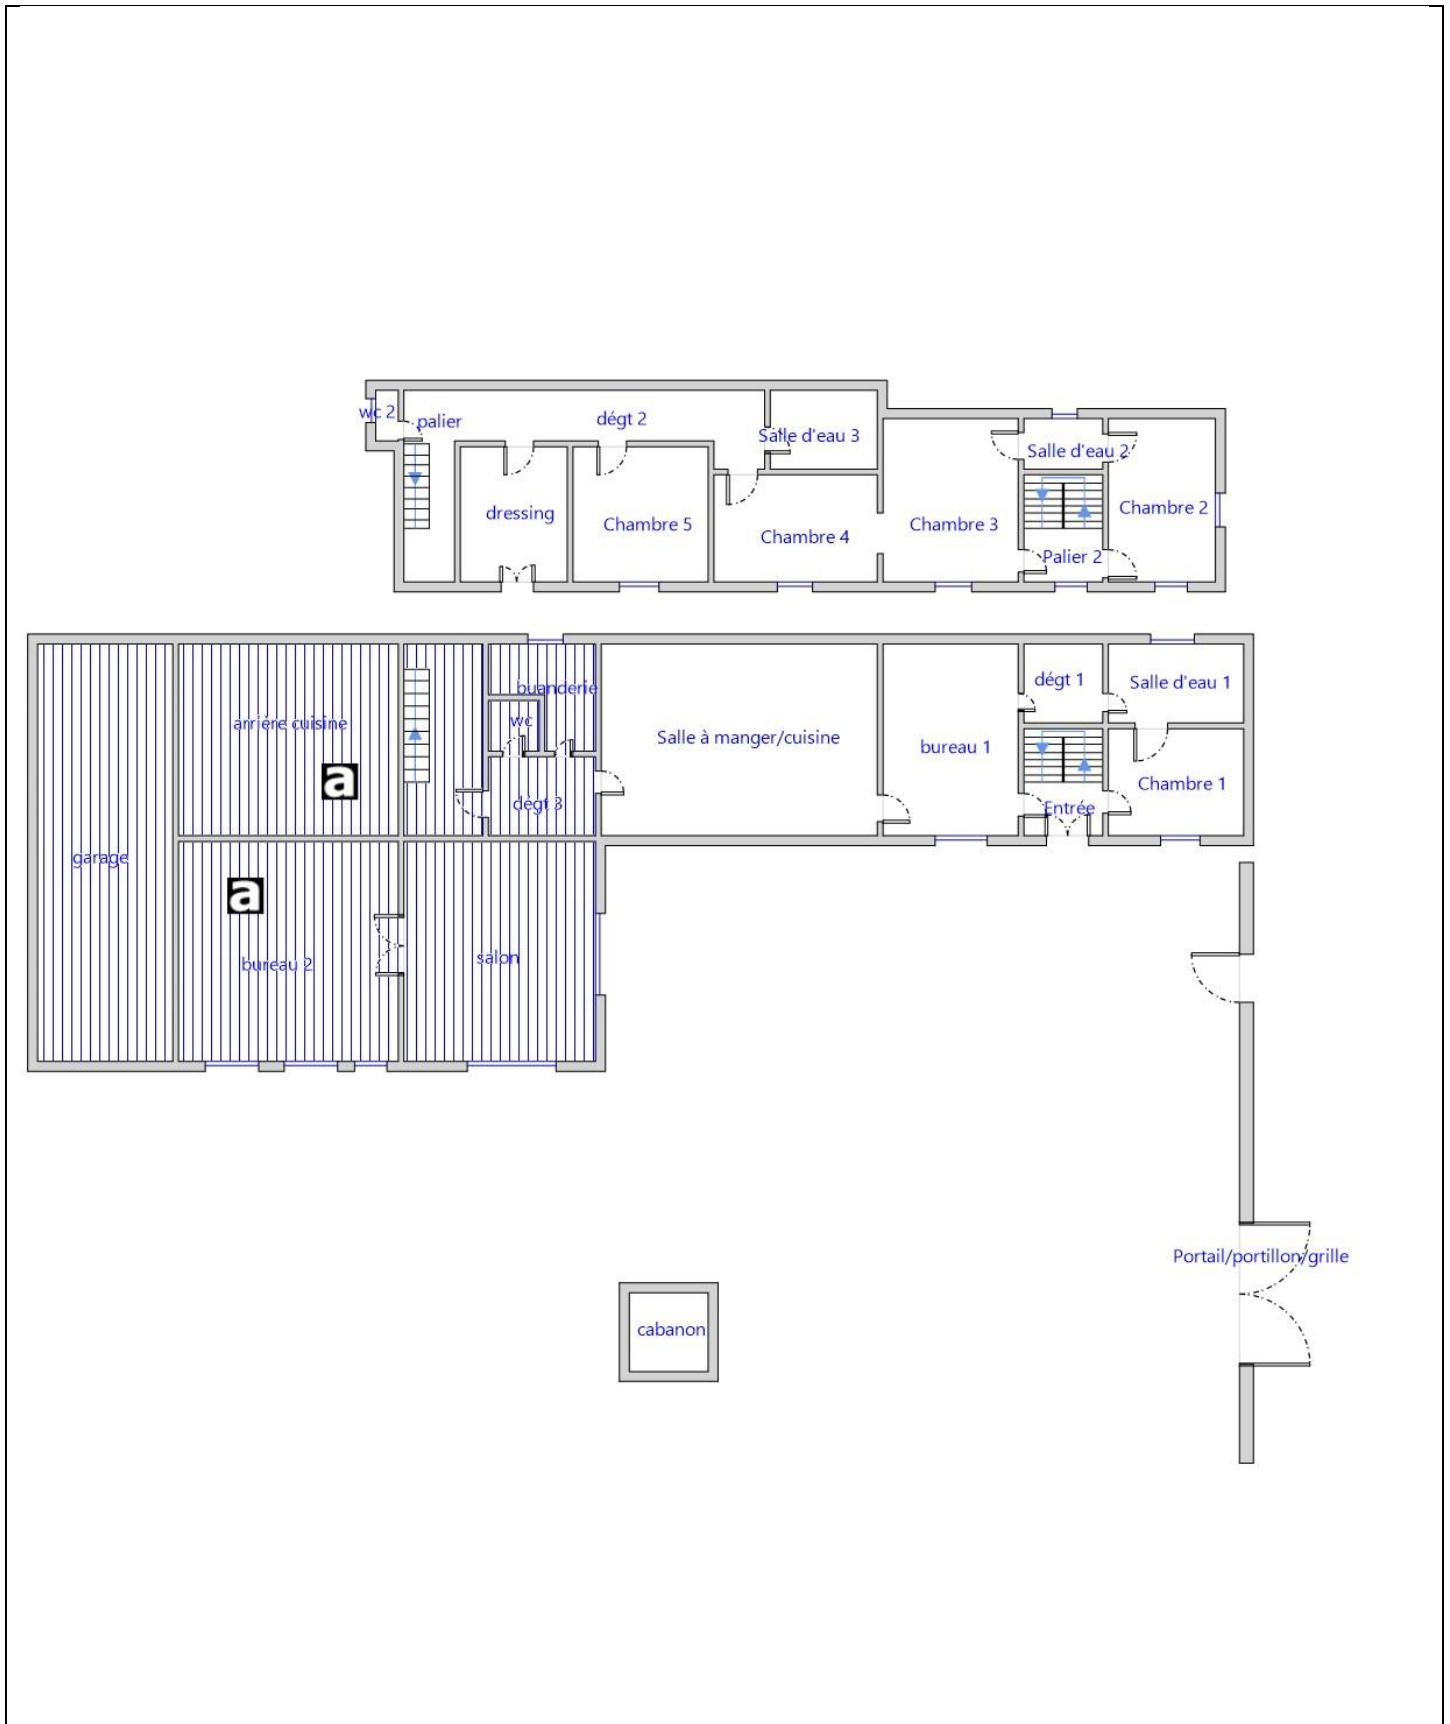
7.1 - Annexe - Schéma de repérage

Localisation	Identifiant + Description	Conclusion (justification)	Etat de conservation** et préconisations*
toiture	Identifiant: ZPSO-001 Description: Ardoises composites hors fibro ciment Liste selon annexe.13-9 du CSP: B	Présence d'amiante (Sur jugement de l'opérateur)	Matériau dégradé (étendue ponctuelle) Résultat EP** Préconisation : Il est recommandé de réaliser une évaluation périodique. Recommandation : surveillance

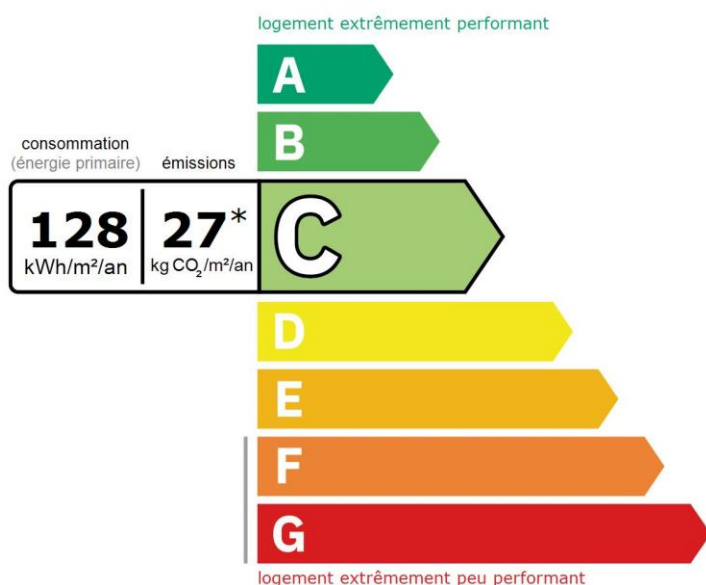
Performance énergétique et climatique

Le niveau de consommation énergétique dépend de l'isolation du logement et de la performance des équipements.
Pour l'améliorer, voir pages 4 à 6

Ce logement émet 9 710 kg de CO₂ par an, soit l'équivalent de 50 312 km parcourus en voiture.

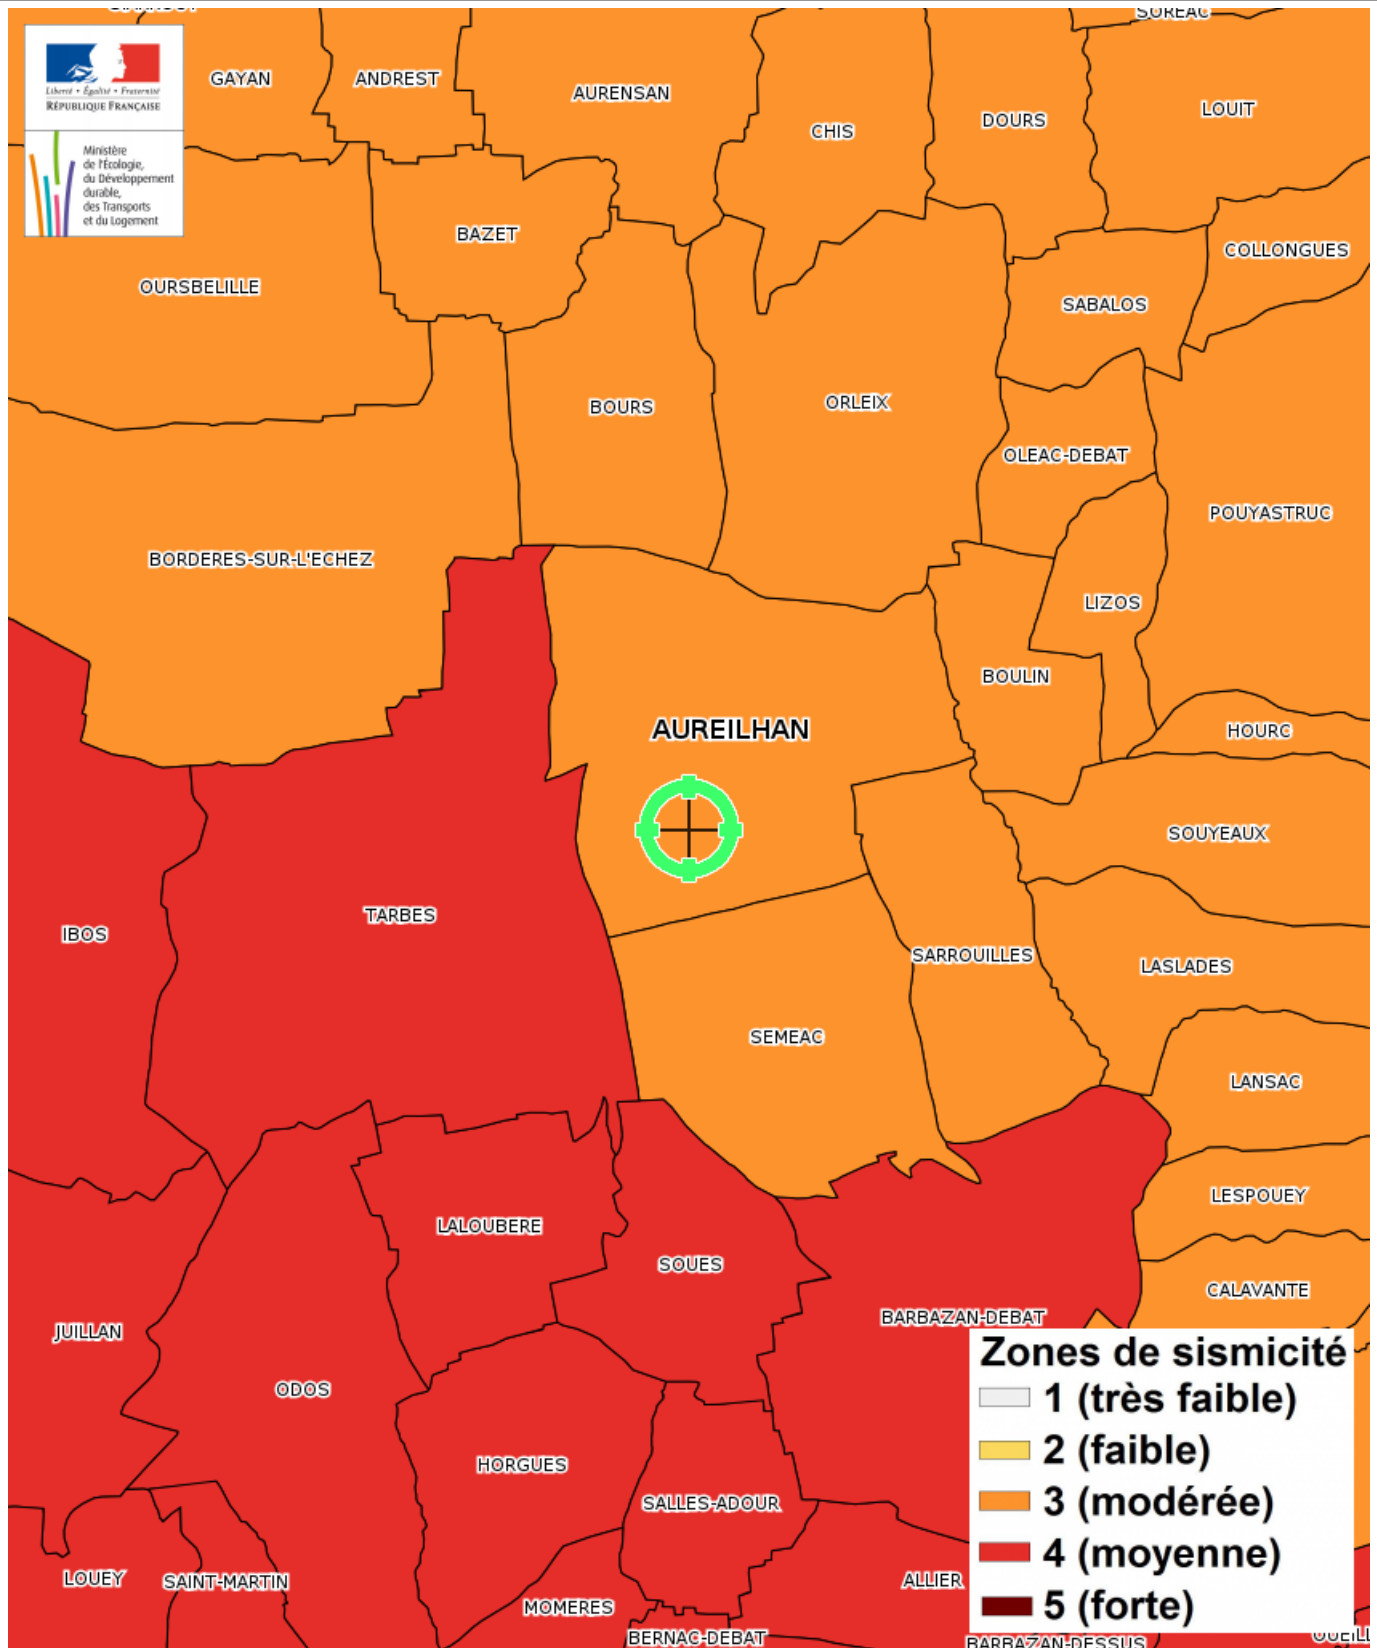
Zonage réglementaire sur la Sismicité : Zone 3 - Modérée

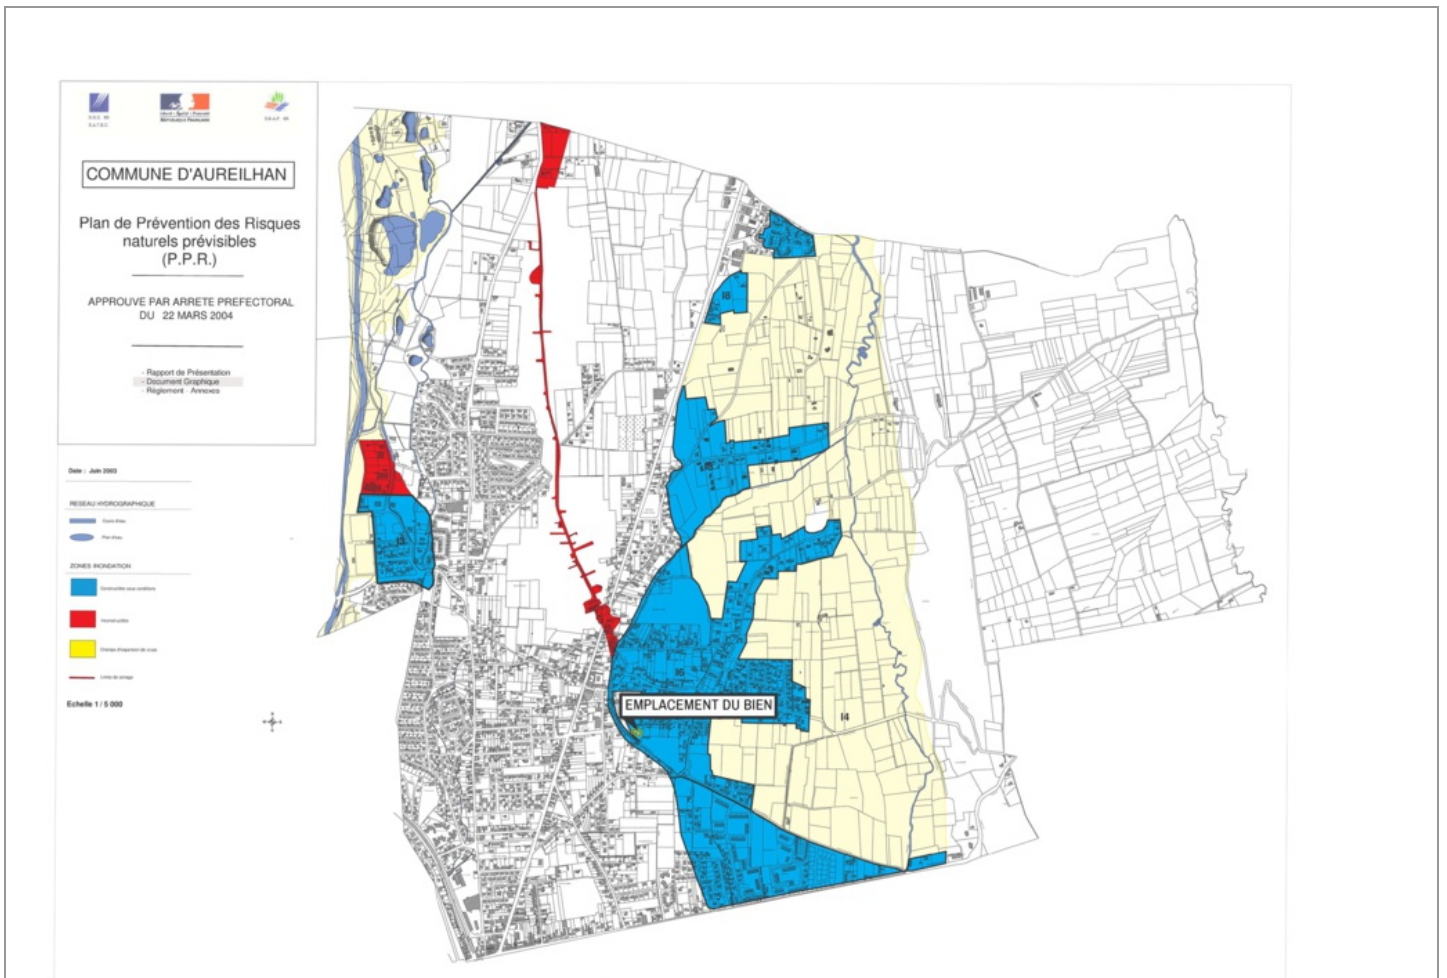
Inondation par crue Approuvé le 18/04/2014

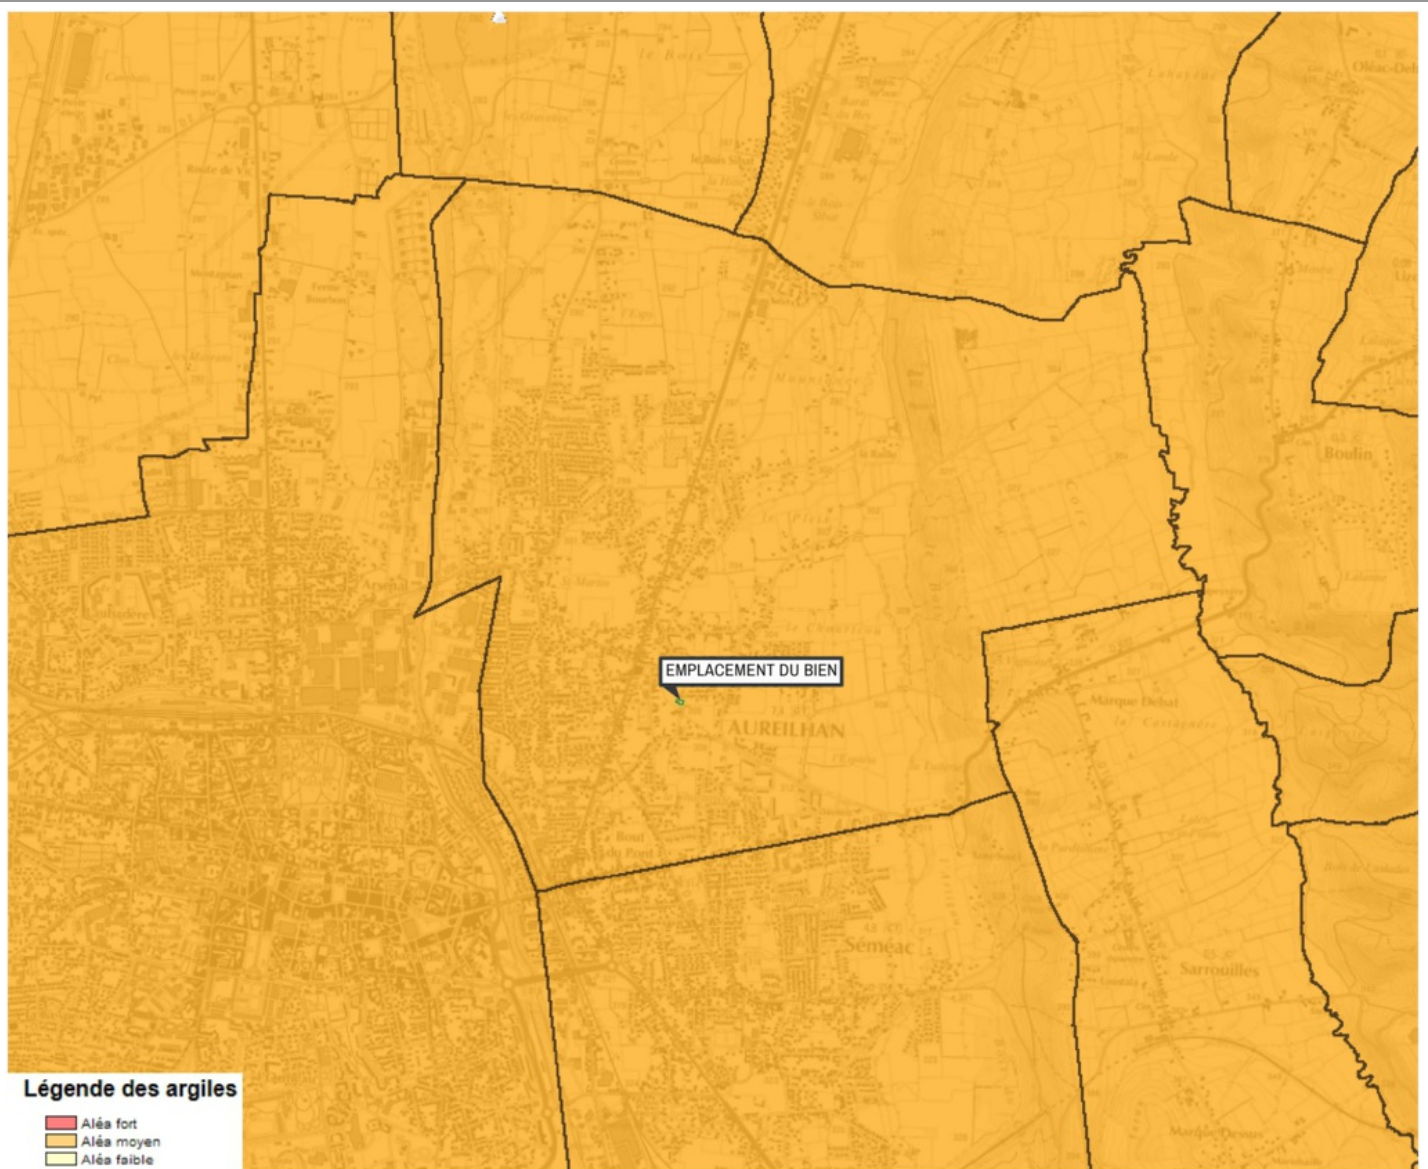
- Aléa fort
- Aléa moyen
- Aléa faible

Légende Mouvement de terrain Argile (Loi ELAN) Carte réglementaire Source BRGM

- **Aléa fort**
Concerné par la loi ELAN*
- **Aléa moyen**
Concerné par la loi ELAN*
- **Aléa faible**
Non concerné par la loi ELAN
