Propriétaire et adresse du bien immobilier :

Madame ULLIANA Nadine
LA FERME DU PETIT LARROUDE
MAISON AV 49 N°2
32800 EAUZE

Prestation	Conclusion
P Plomb	Lors de la présente mission il n'a pas été repéré de revêtements contenant du plomb au-delà des seuils en vigueur.
A Amiante	Dans le cadre de la mission, il a été repéré des matériaux et produits contenant de l'amiante.
T Termites	Il a été repéré des indices d'infestation de termites. Rapport valable jusqu'au 01/12/2021
G Gaz	L'installation comporte des anomalies de type A1 qui devront être réparées ultérieurement. <i>L'installation était alimentée le jour de la visite : OUI</i>
E Électricité	L'installation intérieure d'électricité comporte une ou des anomalies pour laquelle ou lesquelles il est vivement recommandé d'agir afin d'éliminer les dangers qu'elle(s) présente(nt). <i>L'installation était alimentée le jour de la visite : OUI</i>
ER ERP	Le bien est situé dans le périmètre d'un plan de prévention des risques naturels (Sécheresse) Le bien n'est pas situé dans le périmètre d'un plan de prévention des risques miniers Le bien n'est pas situé dans le périmètre d'un plan de prévention des risques technologiques Zone sismique déf

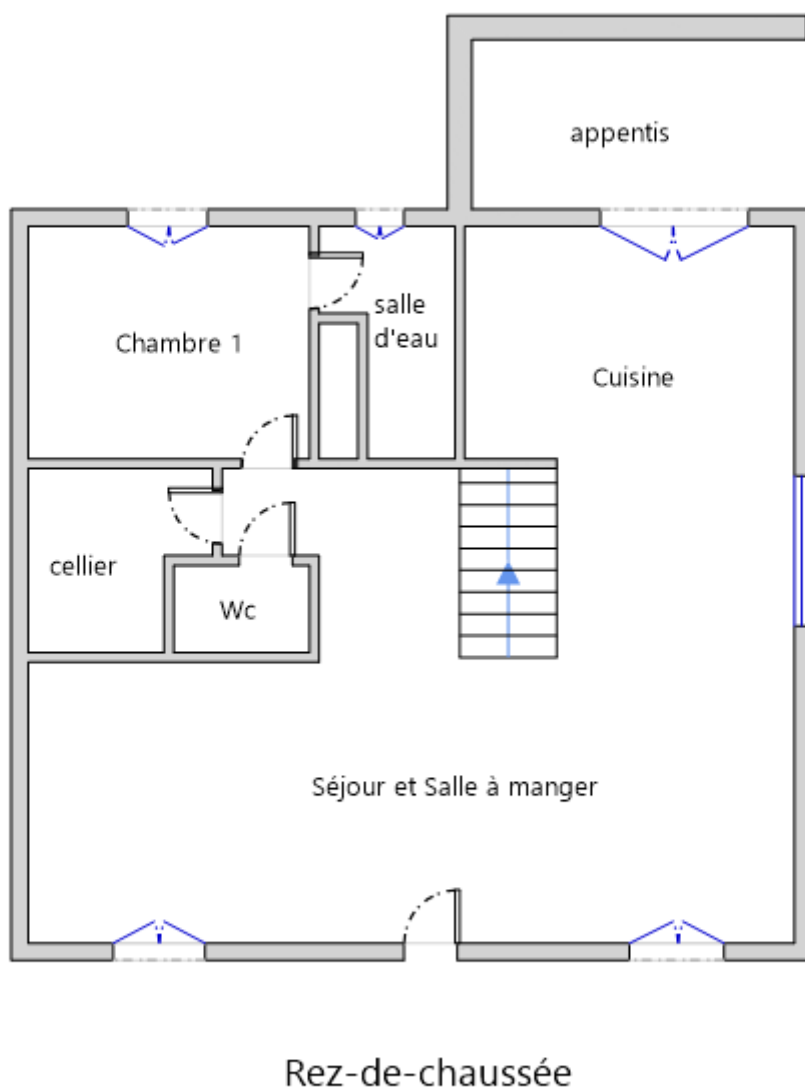
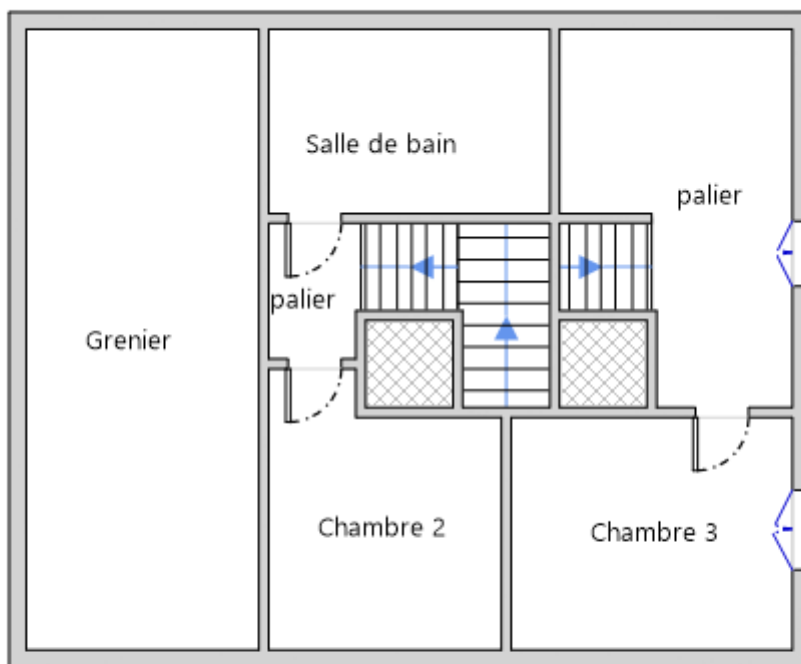
7.1 - Annexe - Schéma de repérage

Planche (croquis) de repérage technique effectué par le cabinet : Maison du Diag, auteur : DEPARIS Alex
Dossier n° 2105/ULLIANA/8957_Maison AV 49 N°2 du 02/06/2021
Adresse du bien : LA FERME DU PETIT LARROUDE
MAISON AV 49 N°2 32800 EAUZE

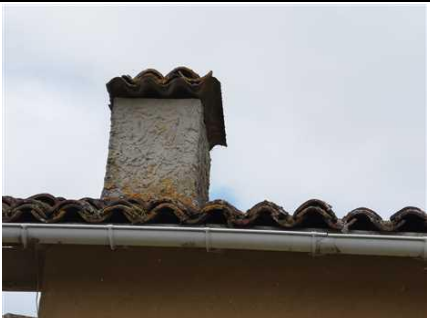
Toiture en matériaux composites

<p>Photo n° PhA001 Localisation : Parties extérieures-TOITURE Ouvrage : 1 - Couvertures, Toitures, Terrasses et étanchéités - Plaques ondulées et planes Partie d'ouvrage : Plaques en fibres-ciment (y compris plaques « sous tuiles ») Description : Plaques ondulées fibro-ciment</p>
---	--

Localisation	Identifiant + Description	Conclusion (justification)	Etat de conservation** et préconisations*	Photo
Parties extérieures-TOITURE	<p>Identifiant: M001</p> <p>Description: Plaques ondulées fibro-ciment</p> <p>Liste selon annexe.13-9 du CSP: B</p>	Présence d'amiante (sur jugement de l'opérateur)	<p>Matériau non dégradé</p> <p>Résultat EP**</p> <p>Préconisation : Il est recommandé de réaliser une évaluation périodique.</p>

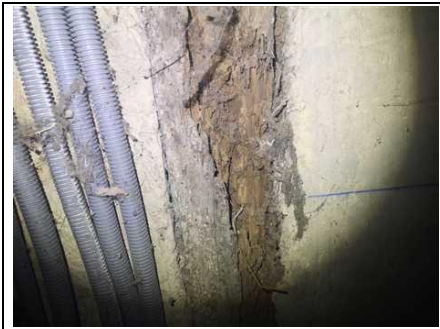
Photo n° PhTer001
Localisation : 1er étage - Grenier
Ouvrage : Mur - enduit, colombages, briques et brut
Parasite : Présence d'indices d'infestation de termites, Termites souterrains
Indices : altérations dans le bois, bois d'apparence feuilleté, dégradation du bois, présence de cordonnets

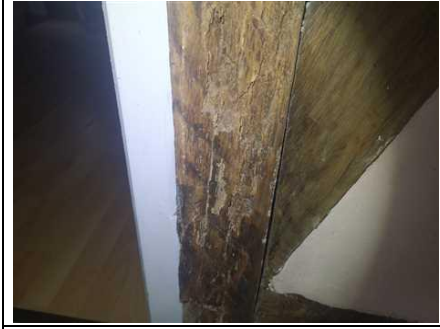
Photo n° PhTer002
Localisation : Rez de chaussée - Séjour et Salle à manger
Ouvrage : Mur - A, B, C, D - enduit et poutres bois et Peinture, brut
Parasite : Présence d'indices d'infestation de termites, Termites souterrains
Indices : altérations dans le bois, bois d'apparence feuilleté, dégradation du bois

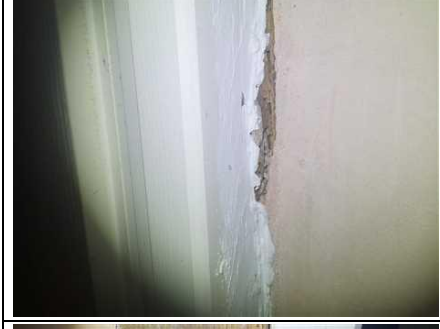
Photo n° PhTer003
Localisation : Rez de chaussée - Wc
Ouvrage : Bati porte - A - Bois et Peinture
Parasite : Présence d'indices d'infestation de termites, Termites souterrains
Indices : altérations dans le bois, bois d'apparence feuilleté, dégradation du bois

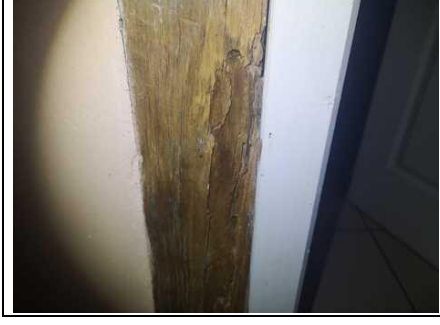
Photo n° PhTer004
Localisation : Rez de chaussée - cellier
Ouvrage : Bati porte - A - Bois et Peinture
Parasite : Présence d'indices d'infestation de termites, Termites souterrains
Indices : altérations dans le bois, bois d'apparence feuilleté, dégradation du bois
