Propriétaire et adresse du bien immobilier :

Madame ULLIANA Nadine
LA FERME DU PETIT LARROUDE
MAISON N°1
32800 EAUZE

Prestation	Conclusion
P Plomb	Lors de la présente mission il n'a pas été repéré de revêtements contenant du plomb au-delà des seuils en vigueur.
A Amiante	Dans le cadre de la mission, il n'a pas été repéré de matériaux et produits susceptibles de contenir de l'amiante.
T Termites	Il a été repéré des indices d'infestation de termites. Rapport valable jusqu'au 01/12/2021
G Gaz	L'installation comporte des anomalies de type A2 qui devront être réparées dans les meilleurs délais. <i>L'installation était alimentée le jour de la visite : OUI</i>
E Électricité	L'installation intérieure d'électricité comporte une ou des anomalies pour laquelle ou lesquelles il est vivement recommandé d'agir afin d'éliminer les dangers qu'elle(s) présente(nt). <i>L'installation était alimentée le jour de la visite : OUI</i>
ER ERP	Le bien est situé dans le périmètre d'un plan de prévention des risques naturels (Sécheresse) Le bien n'est pas situé dans le périmètre d'un plan de prévention des risques miniers Le bien n'est pas situé dans le périmètre d'un plan de prévention des risques technol

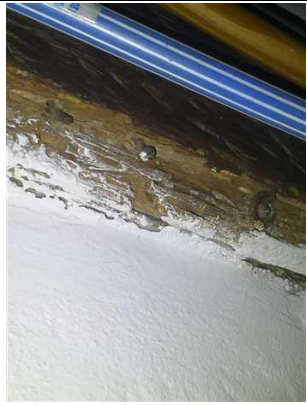
Bâtiments et parties de bâtiments visités (1)	Ouvrages, parties d'ouvrages et éléments examinés (2)	Résultats du diagnostic d'infestation (3)	Photos
	Bati fenêtre - B - PVC et Peinture	Absence d'indices d'infestation de termites	
Wc	Sol - Plancher béton et Carrelage	Absence d'indices d'infestation de termites	
	Mur - A, B, C, D - enduit et peinture et faïence	Absence d'indices d'infestation de termites	
	Plafond - poutres et panneaux bois et Peinture, toile de verre peinte	Absence d'indices d'infestation de termites	
	Porte - A - Bois et Peinture	Absence d'indices d'infestation de termites	
	Bati porte - A - Bois et Peinture	Absence d'indices d'infestation de termites	
buanderie	Sol - Plancher béton et Carrelage	Absence d'indices d'infestation de termites	
	Mur - A - enduit et peinture et faïence	Absence d'indices d'infestation de termites	
	Mur - B - enduit, colombages et peinture et brut	Présence d'indices d'infestation de termites, Termites souterrains: altérations dans le bois, dégradation du bois, présence de cordonnets identifiés sur la photo : PhTer002

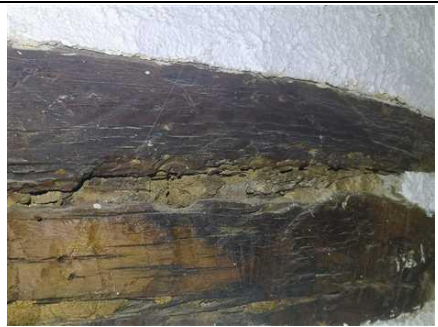
Photo n° PhTer001
 Localisation : Rez de chaussée - Dégagement
 Ouvrage : Mur - D - enduit, colombages et Peinture et brut
 Parasite : Présence d'indices d'infestation de termites, Termites souterrains
 Indices : altérations dans le bois, dégradation du bois, présence de cordonnets

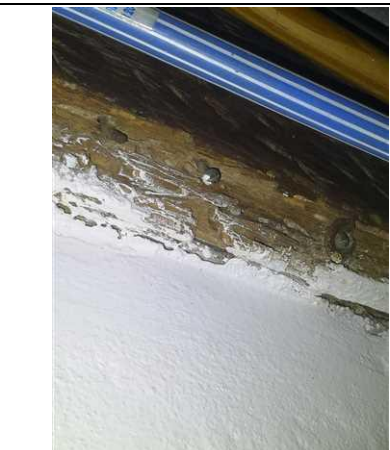
Photo n° PhTer002
 Localisation : Rez de chaussée - buanderie
 Ouvrage : Mur - B - enduit, colombages et peinture et brut
 Parasite : Présence d'indices d'infestation de termites, Termites souterrains
 Indices : altérations dans le bois, dégradation du bois, présence de cordonnets

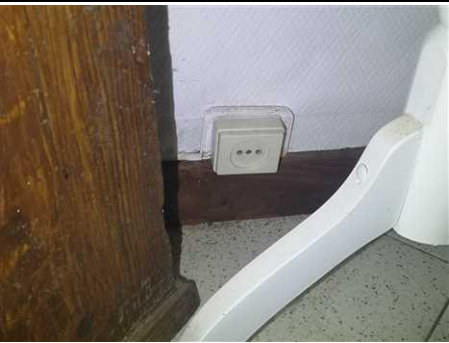
<p>Photo PhEle001 Libellé de l'anomalie : B3.3.6 a1 Au moins un socle de prise de courant ne comporte pas de broche de terre. Remarques : Présence de circuits électriques non équipés de conducteurs de protection ; Faire intervenir un électricien qualifié afin d'installer des conducteurs de protection sur les circuits qui n'en sont pas équipés</p>

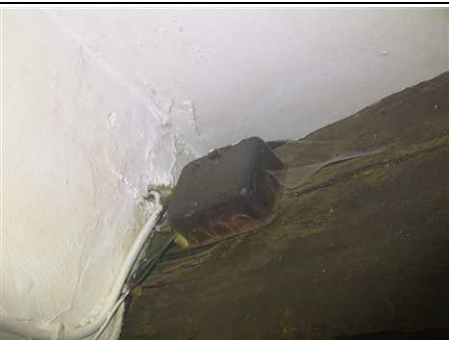
<p>Photo PhEle002 Libellé de l'anomalie : B3.3.9 b Au moins une boîte de connexion métalliques en montage apparent ou encastré n'est pas reliée à la terre. Remarques : Présence de boîtes de connexion métalliques en montage apparent, contenant des conducteurs, non reliées à la terre ; Faire intervenir un électricien qualifié afin de supprimer les boîtes de connexion métalliques non reliées à la terre</p>
