Résumé de l'expertise n° 21/TPC/4469

Constat de risque d'exposition au plomb CREP

Numéro de dossier : 21/TPC/4469
 Norme méthodologique employée : AFNOR NF X46-030
 Arrêté d'application : Arrêté du 19 août 2011
 Date du repérage : 20/10/2021

Adresse du bien immobilier	
<i>Localisation du ou des bâtiments :</i>	
Département : ... Hautes-Pyrénées	
Adresse : 1 RUE CARREROT DE MOUSSETTE	
Commune : 65200 ORIGNAC	
Section cadastrale C, Parcelle(s) n° 472, et D137	
Désignation et situation du ou des lot(s) de copropriété : Ce bien ne fait pas partie d'une copropriété

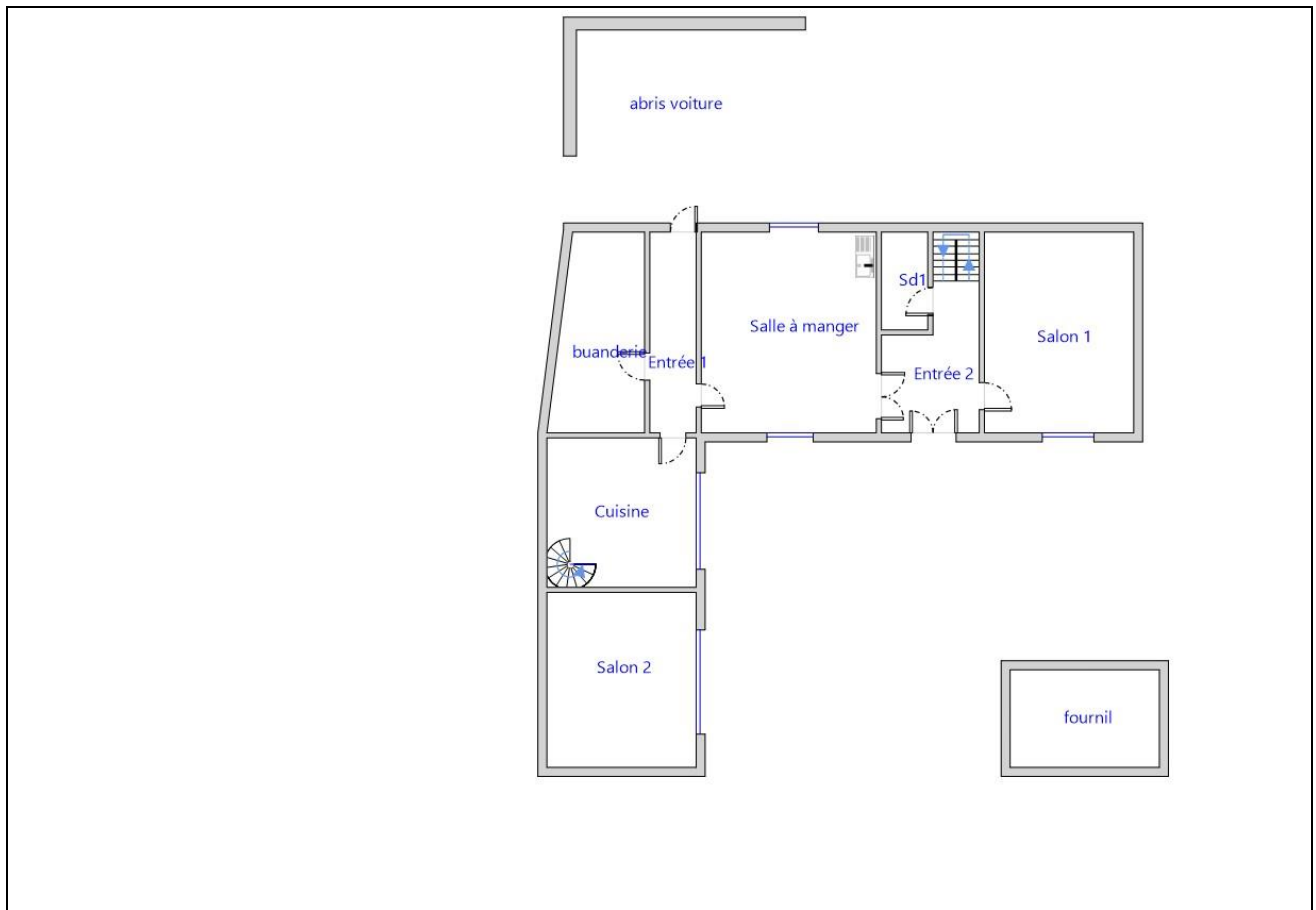
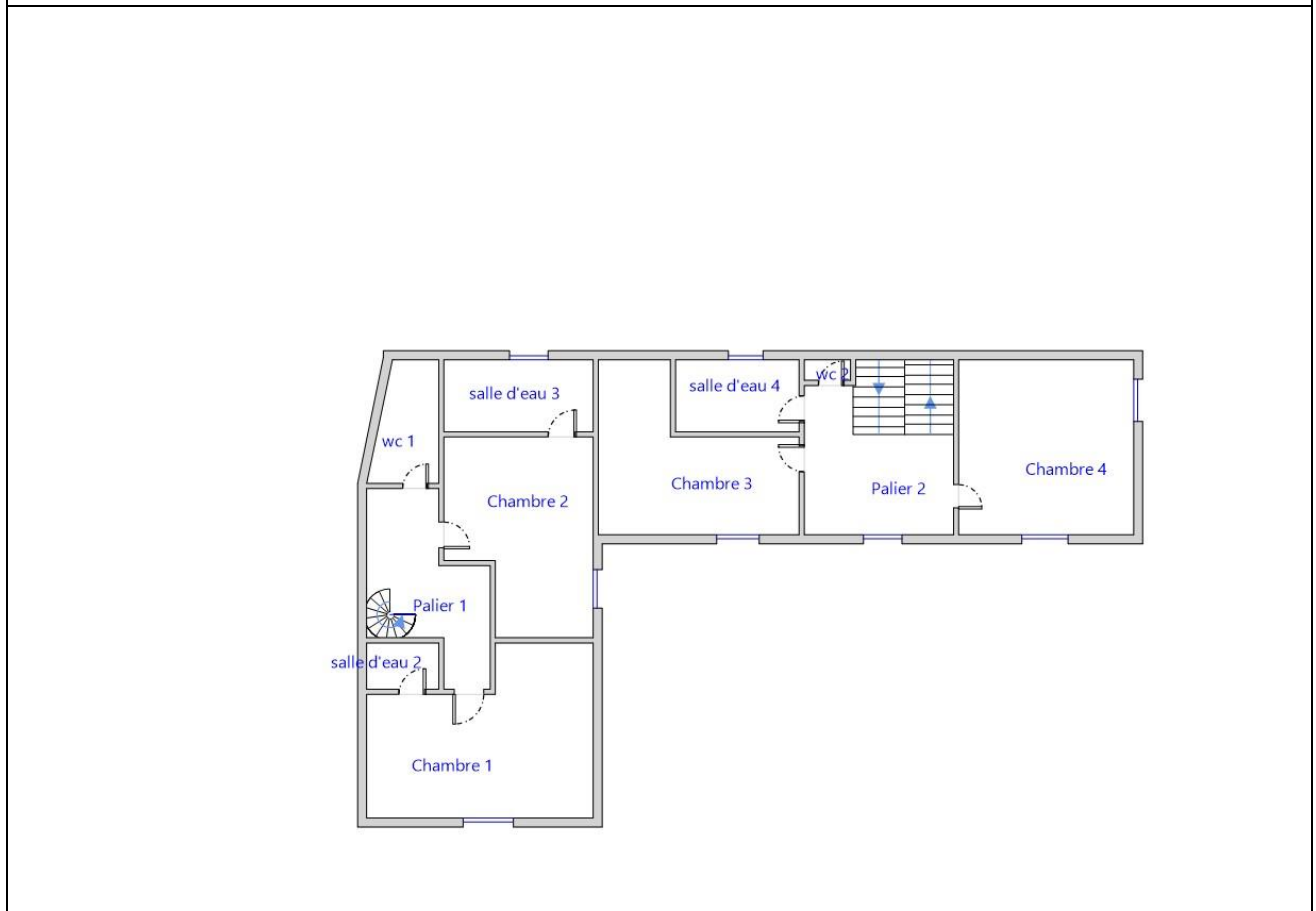
Annexe – Croquis de repérage

Localisation	Liste des ouvrages, parties d'ouvrages	Observations et constatations diverses
Général	-	Le présent contrôle ne porte que sur les éléments visibles et accessibles. Les zones situées derrière les doublages des murs et plafonds n'ont pas été visitées par défaut d'accès Il a été repéré des indices d'infestation d'insectes à larves xylophages

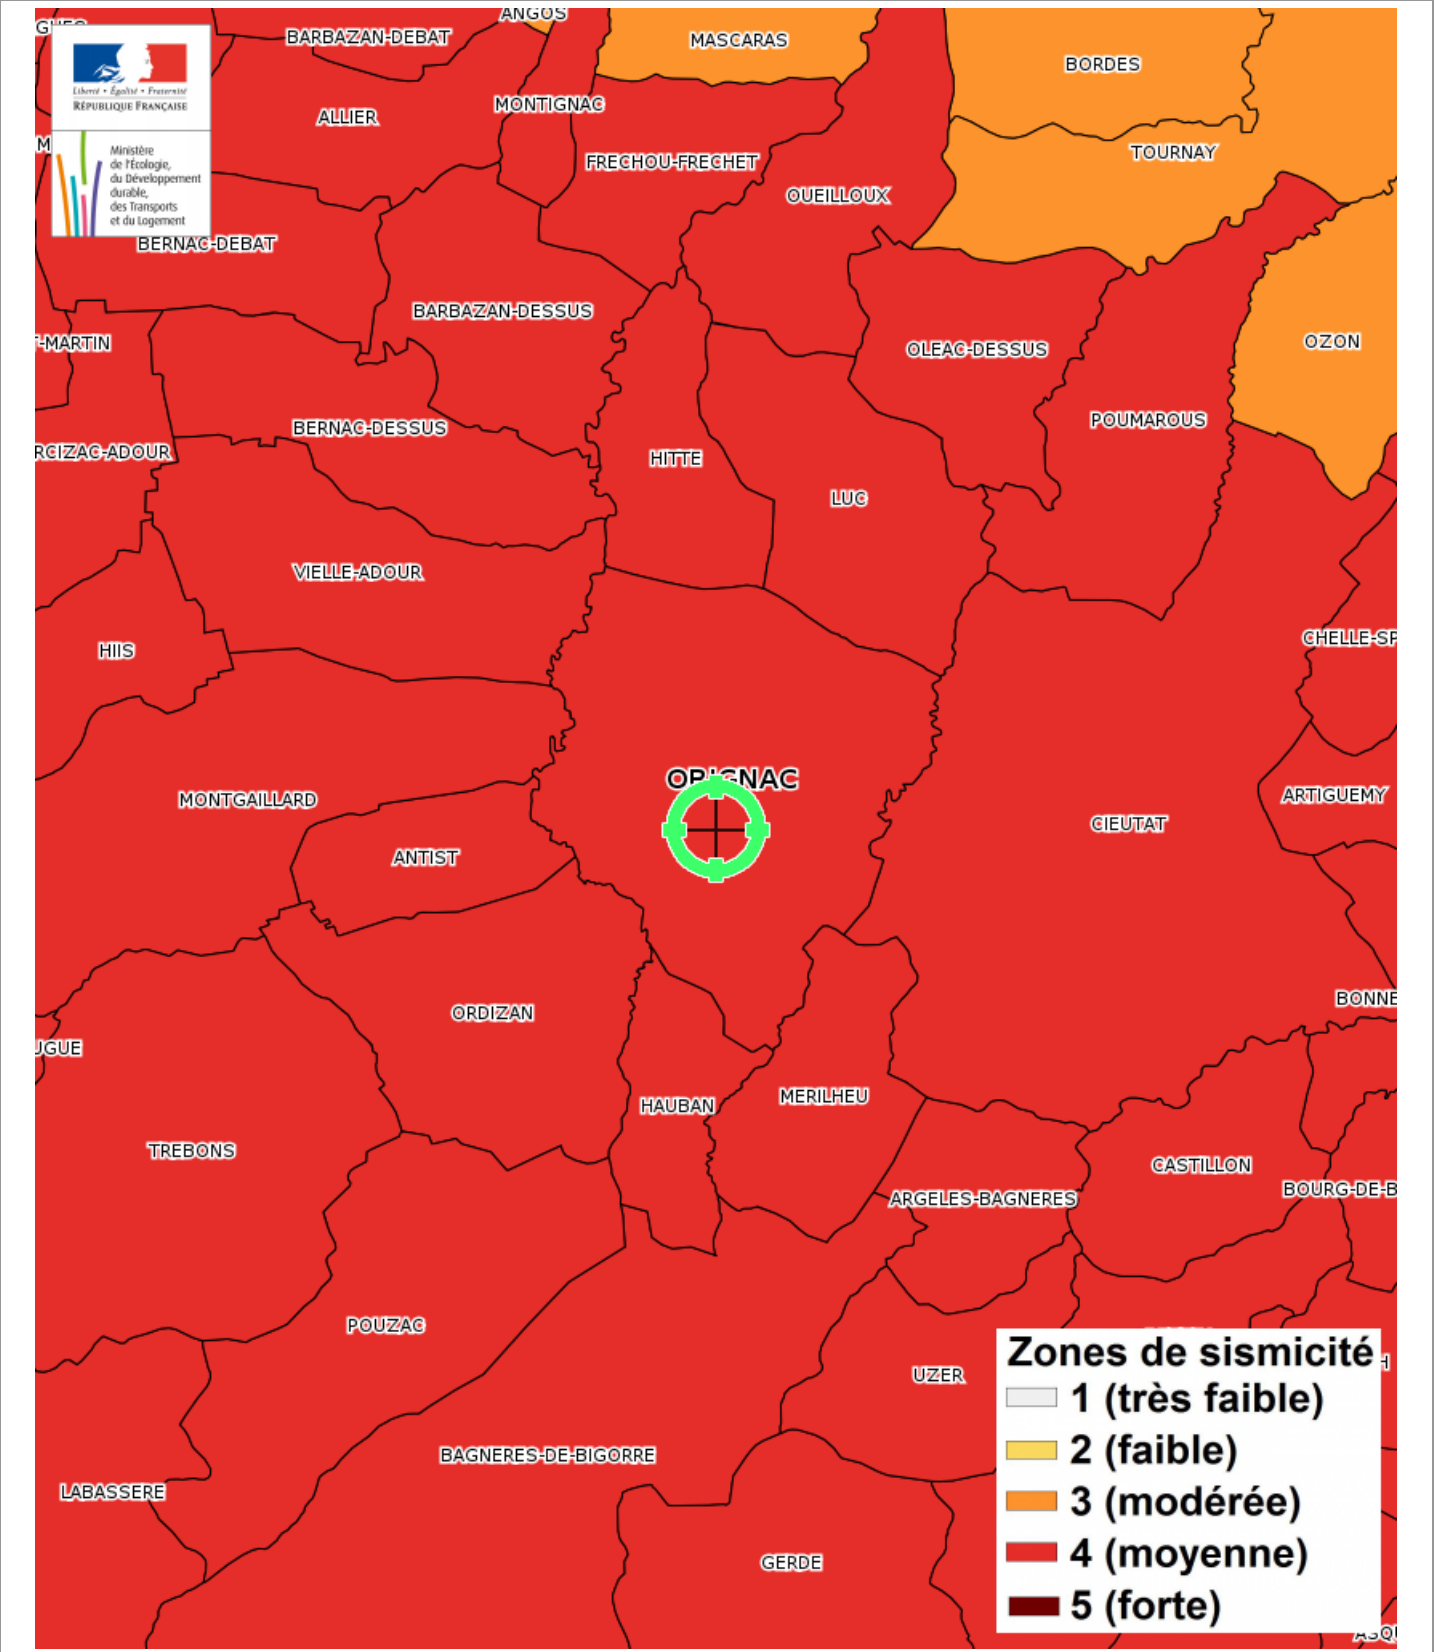
Zonage réglementaire sur la Sismicité : Zone 4 - Moyenne

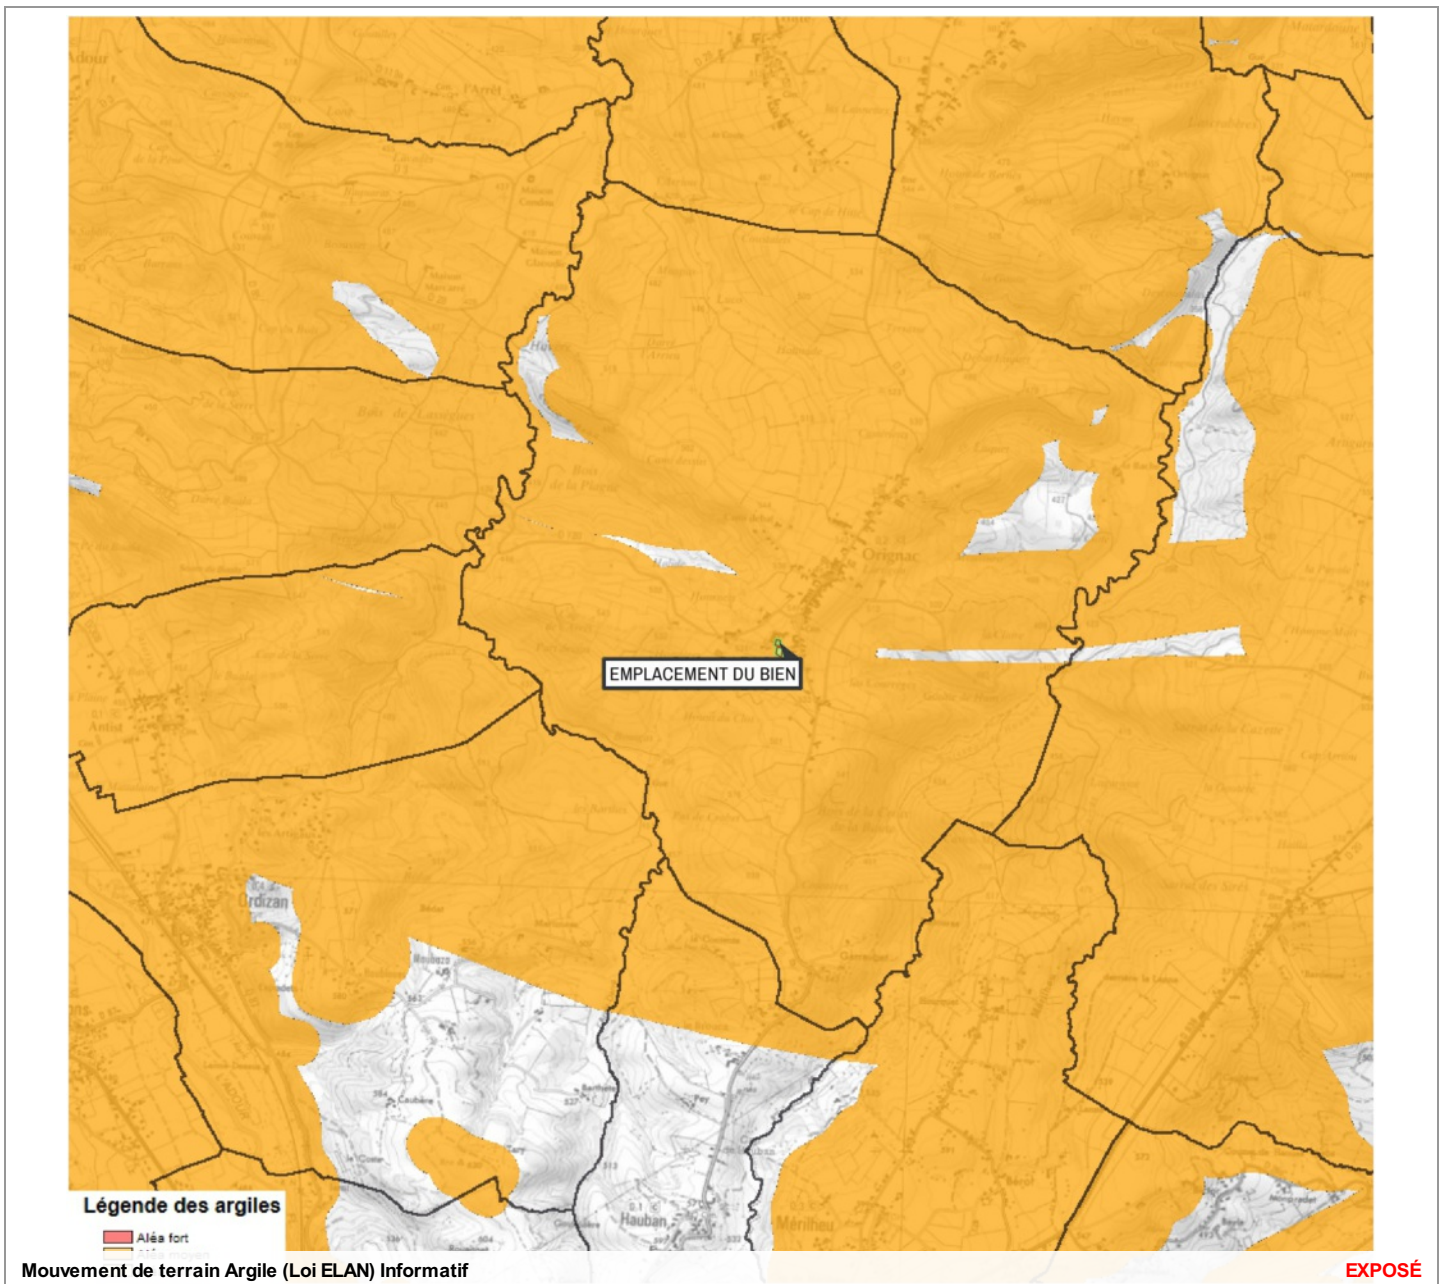
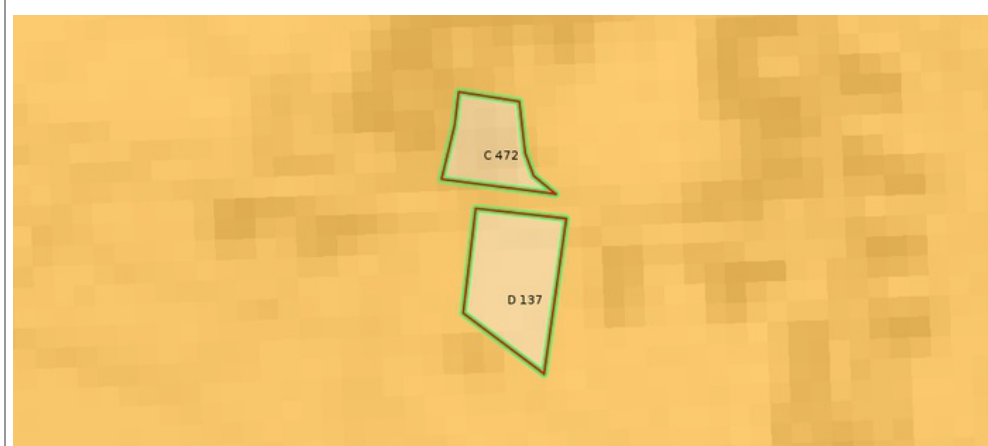
Mouvement de terrain Argile (Loi ELAN)

- Aléa fort**
Concerné par la loi ELAN*
- Aléa moyen**
Concerné par la loi ELAN*
- Aléa faible**
Non concerné par la loi ELAN
