Résumé de l'expertise n° 21/JOR/0131

Adresse : **361 AVENUE DE TARBES**

Commune : **65700 MAUBOURGUET**

Constat de risque d'exposition au plomb CREP

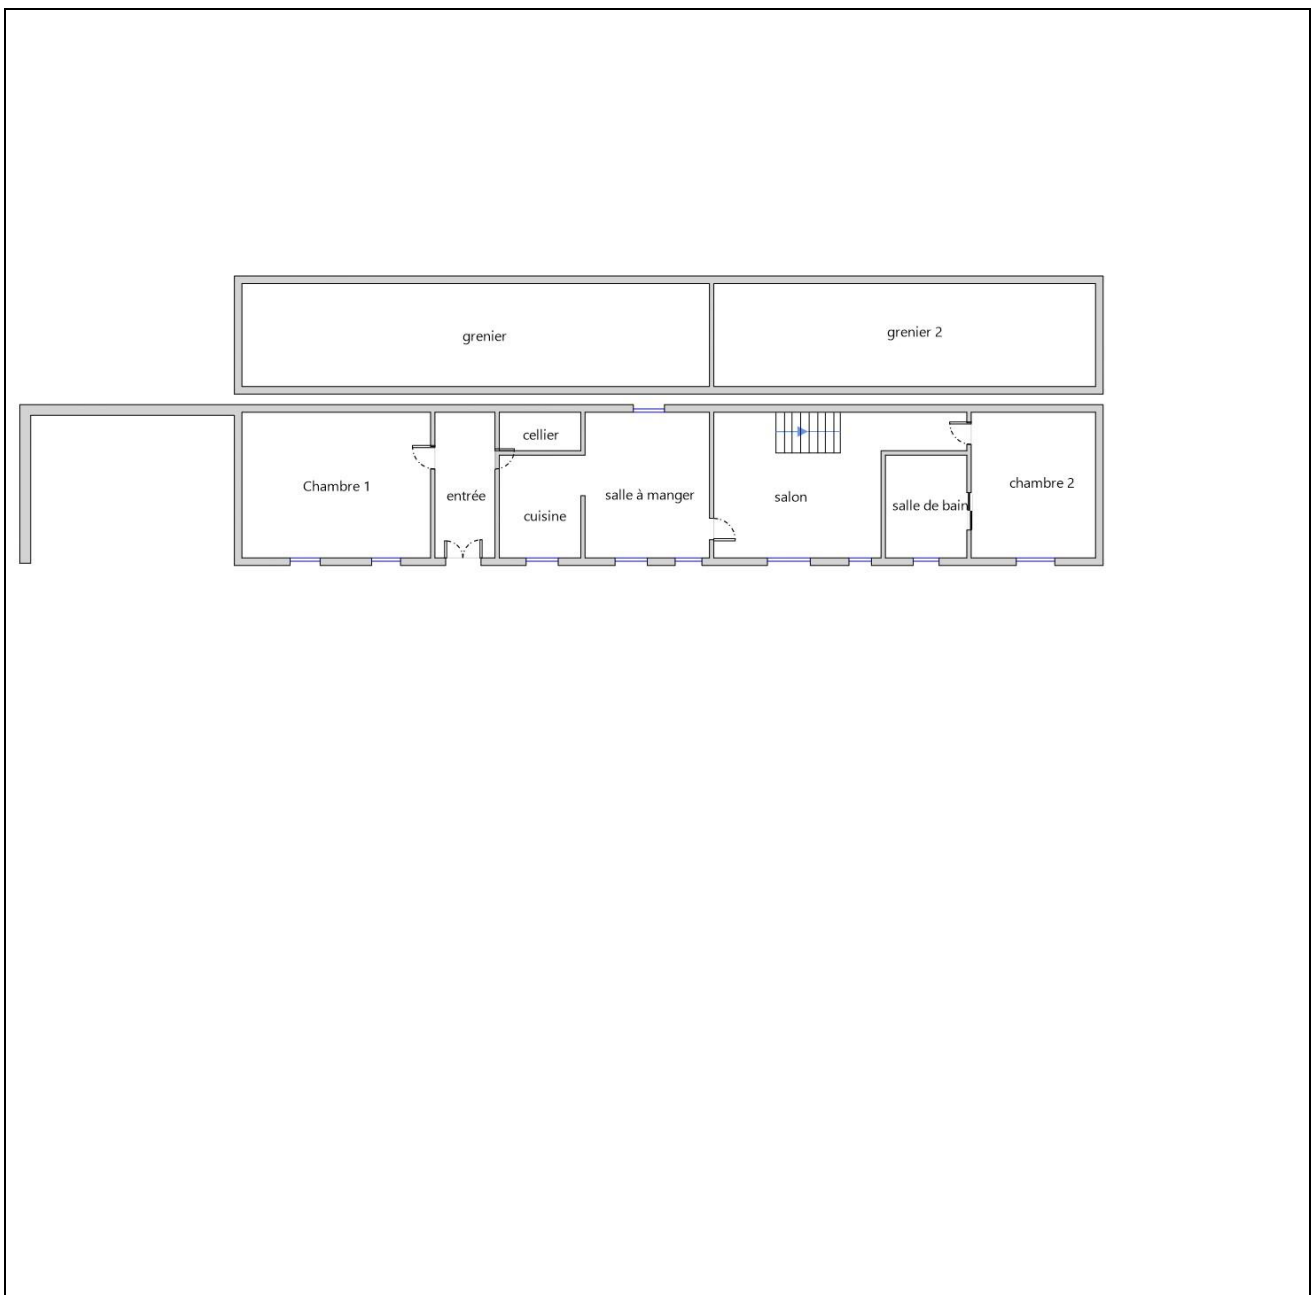
Annexe – Croquis de repérage

Localisation	Liste des ouvrages, parties d'ouvrages	Observations et constatations diverses
Général	-	Les zones situées derrière les doublages des murs et plafonds n'ont pas été visitées par défaut d'accès Présence d'indices d'infestation d'insectes à larves xylophages

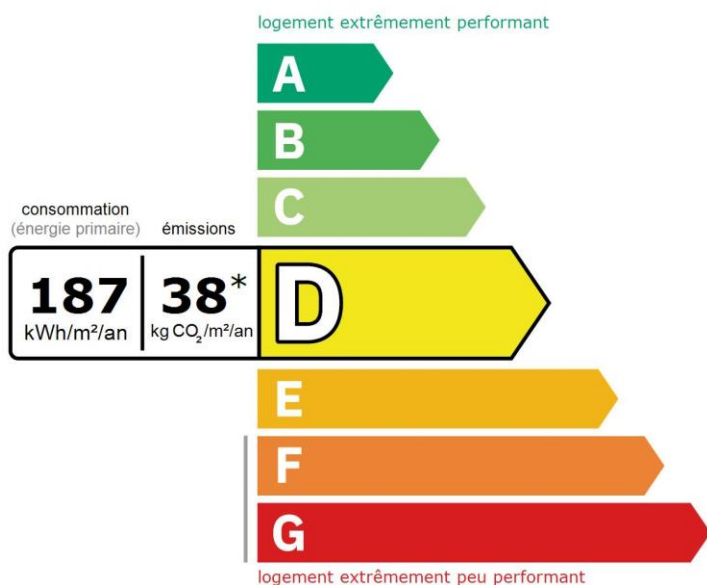
Performance énergétique et climatique

Le niveau de consommation énergétique dépend de l'isolation du logement et de la performance des équipements.
Pour l'améliorer, voir pages 4 à 6
