Synthèse Dossier de Diagnostic Technique

Réf. : DIA-SRDO1-2103-002

Propriétaire : Madame Nadine BONNEMAISON
Adresse du bien : Pucheu, 65220 VIDOU
Nature du bien : Maison individuelle (T7)
Localisation du bien : Sans objet
Numéro de lot : Sans objet
Date du permis de construire : Avant 1949
Date limite de validité : 31/08/2021
Référence client :

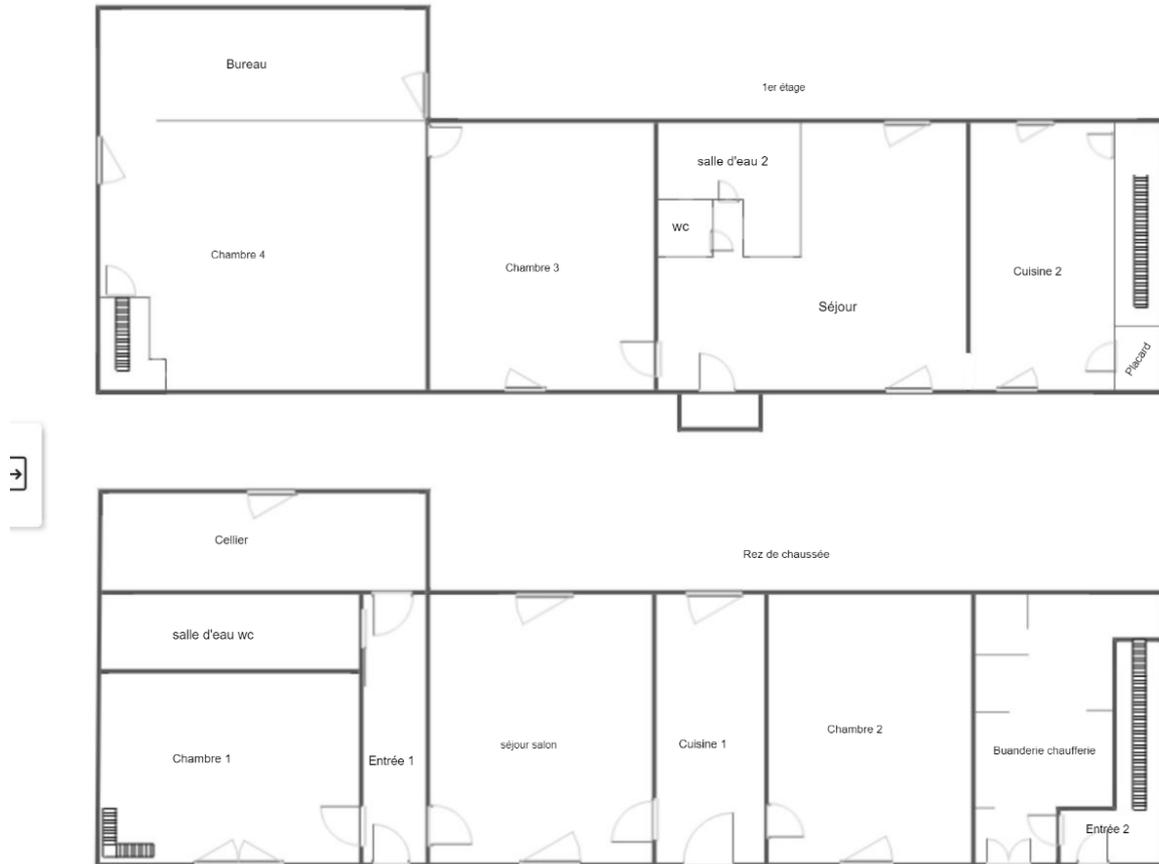
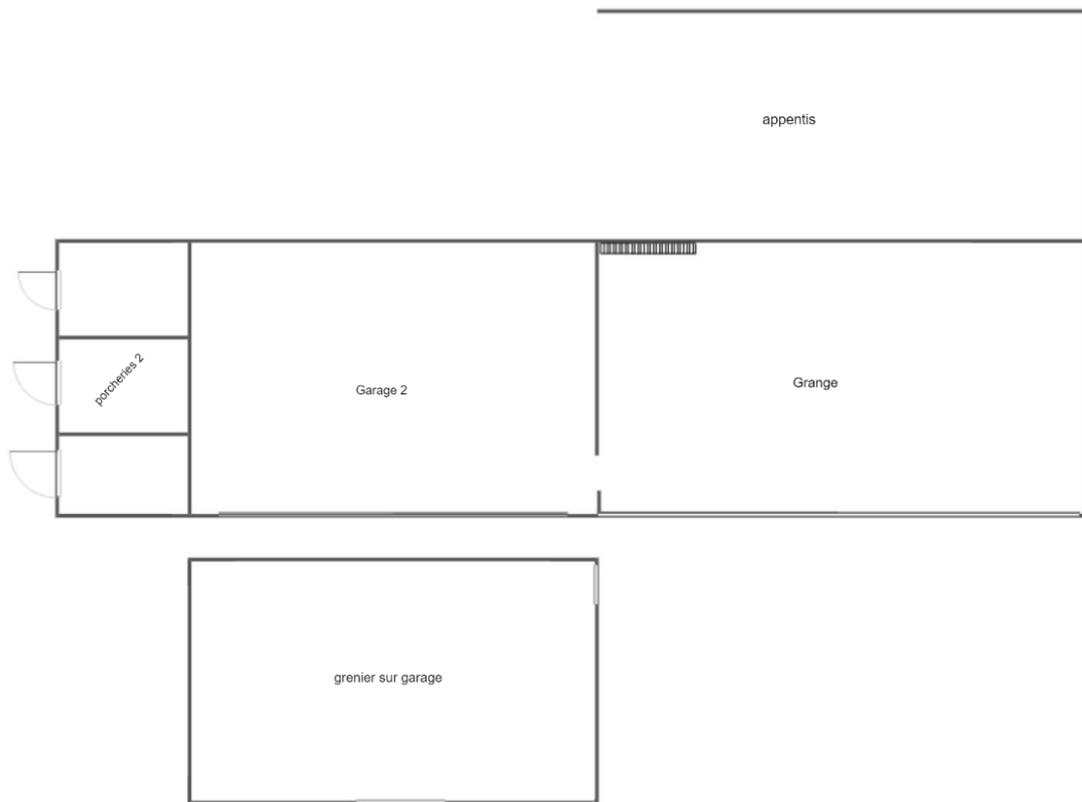
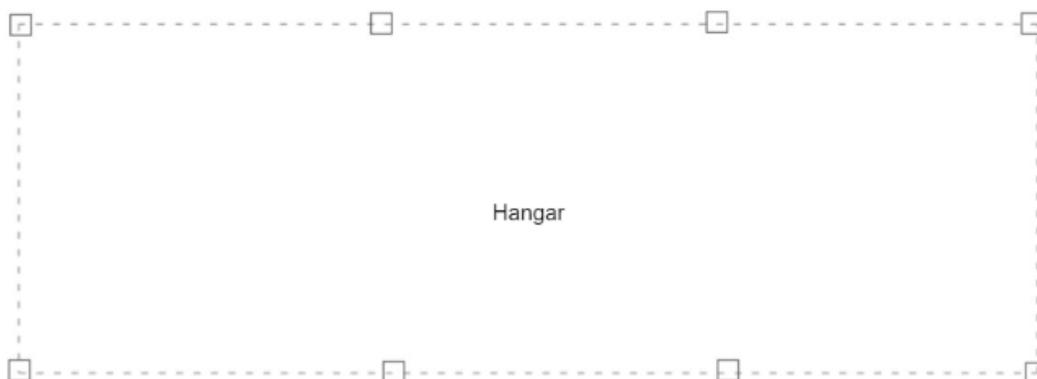
Croquis permettant de localiser les prélèvements et les matériaux ou produits contenant de l'amiante

Annexe - grenier sur porcherie : Panneau (fibres-ciment)

Conclusion	Action corrective de premier niveau
N° de dossier	DIA-SRD01-2103-002
Date de l'évaluation	01/03/2021
Bâtiment	Sans objet
Local ou zone homogène	Annexe - grenier sur porcherie , zone homogène numéro 1
Destination déclarée du local	Habitation

Mettre en œuvre une « **action corrective de premier niveau** », car le type de matériau ou produit concerné contenant de l'amiante, la nature et l'étendue des dégradations et l'évaluation du risque de dégradation conduisent à conclure à la nécessité d'une action de remise en état limitée au remplacement, au recouvrement ou à la protection des seuls éléments dégradés. A cette recommandation est associé, le cas échéant, un rappel de l'obligation de faire appel à une entreprise certifiée pour le retrait ou le confinement. Cette action corrective de premier niveau consiste à :

- a) Rechercher les causes de la dégradation et définir les mesures correctives appropriées pour les supprimer ;
- b) Procéder à la mise en œuvre de ces mesures correctives afin d'éviter toute nouvelle dégradation et, dans l'attente, prendre les mesures de protection appropriées afin de limiter le risque de dispersion des fibres d'amiante ;

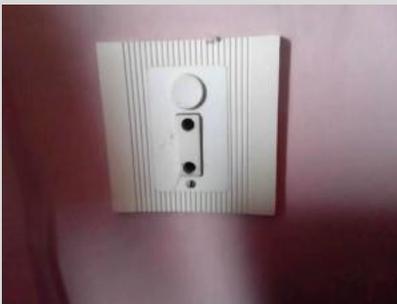
Un(des) socle(s) de prise(s) de courant ne comporte(nt) pas de broche de terre. La broche de terre doit être un élément métallique situé sur chaque prise électrique. La mise en place d'une mesure compensatoire a été vérifiée par l'opérateur ainsi que son efficacité. Elle ne peut pas être une solution pérenne.	2
Prise de terre et installation de mise à la terre	Continuité		Le circuit (n'alimentant pas des socles de prises de courant) n'est pas relié à la terre. Tous les circuits (éclairage, eau chaude sanitaire, chauffage...) doivent être raccordés à la terre. La mise en place d'une mesure compensatoire a été vérifiée par l'opérateur ainsi que son efficacité. Elle ne peut pas être une solution pérenne.	2
Liaison équipotentielle et installation électrique adaptées aux conditions particulières des locaux contenant une baignoire ou une douche	Présence - Continuité		Locaux contenant une baignoire ou une douche : la continuité électrique de la liaison équipotentielle supplémentaire, reliant les éléments conducteurs et les masses des matériels électriques, n'est pas satisfaisante (résistance supérieure à 2 ohms). La liaison équipotentielle supplémentaire participe à la protection des personnes, en reliant les parties métalliques entre elles. Elle permet d'éviter toute électrocution dans la salle de bain. La mise en place d'une mesure compensatoire a été vérifiée par l'opérateur ainsi que son efficacité. Elle ne peut pas être une solution pérenne.	4

Nous vous conseillons de supprimer les anomalies identifiées en consultant dans les meilleurs délais un électricien qualifié.

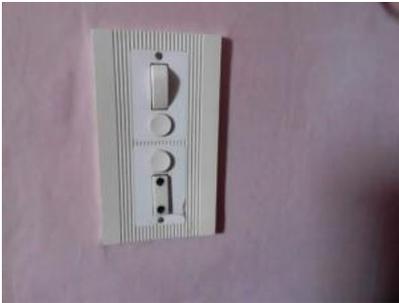
Matériels électriques vétustes ou inadaptés	Absence de matériel vétuste		L'installation comporte du matériel électrique vétuste.	6

Le matériel électrique ne doit pas être vétuste, en raison de l'usure, du vieillissement de leurs constituants, ...	
Autres vérifications recommandées (informatives)	Socles de prise de courant : type à puits		Au moins un socle de prise de courant ne possède pas un puit de 15 mm	IC
