DOSSIER DE DIAGNOSTICS TECHNIQUES

Référence : AS12D22B

DPE diagnostic de performance énergétique (logement)

n° : 2264E0768966D

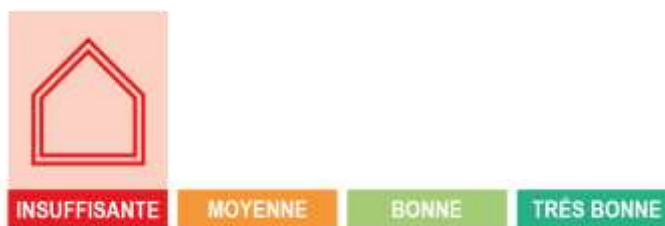
Performance de l'isolation

murs	Mur 6 Est Pierre de taille moellons constitués d'un seul matériau / inconnu donnant sur Extérieur, non isolé Mur 1 Est Pierre de taille moellons constitués d'un seul matériau / inconnu donnant sur Extérieur, non isolé Mur 3 Ouest Pierre de taille moellons constitués d'un seul matériau / inconnu donnant sur Local non chauffé (autre que véranda), non isolé	insuffisante

plancher bas	Plancher 1 Dalle béton donnant sur Terre-plein, non isolé	moyenne

toiture / plafond	Plafond 2 Entre solives bois avec ou sans remplissage donnant sur Combles perdus, non isolé Plafond 3 Entre solives bois avec ou sans remplissage donnant sur Combles perdus, isolé	insuffisante

toiture / plafond	Plafond 1 Combles aménagés sous rampants donnant sur Extérieur, isolé	insuffisante

portes et fenêtres	Portes-fenêtres battantes sans soubassement, Menuiserie PVC - double vitrage vertical (e = 16 mm) Portes-fenêtres battantes sans soubassement, Menuiserie PVC - double vitrage vertical (e = 16 mm) Portes-fenêtres battantes sans soubassement, Menuiserie PVC - double vitrage vertical (e = 16 mm) Fenêtres battantes, Menuiserie PVC - double vitrage vertical (e = 16 mm)	moyenne
