Dossier Technique Immobilier

Numéro de dossier : 20201545
Date du repérage : 29/06/2020

Localisation du ou des bâtiments :
Département : ... **Pyrénées-Atlantiques**
Adresse : **1831, Route de Bérenx**
Commune : **64300 SALLES-MONGISCARD (France)**
Références cadastrales non communiquées

Constat de risque d'exposition au plomb CREP

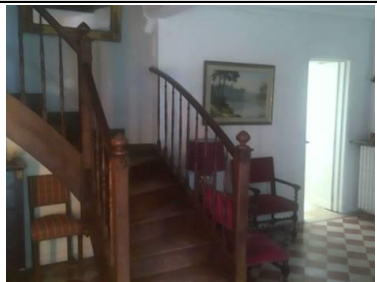
Localisation	Description	Photo
Rez de chaussée - Entrée	Sol : Carrelage Mur A, B, C, D : Plâtre et Peinture Plafond : Charpente bois et Peinture Plinthes A, B, C, D : Bois et Peinture Fenêtre A : pvc Porte A : Bois et Peinture Embrasure porte A : Plâtre et Peinture Radiateurs D : Métal et Peinture Embrasure fenêtre A : Plâtre et Tapiserie Cheminée D : Bois et Peinture Volets 1 A : Bois et Peinture Volets 2 A : Bois et Peinture Escalier : Bois et Peinture

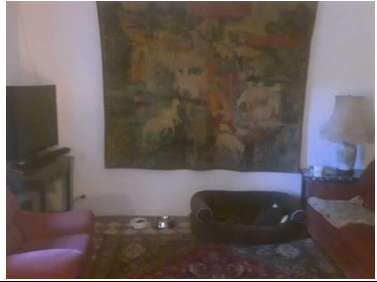
Rez de chaussée - Salon	Sol : Carrelage Mur A, B, C, D : plâtre et peinture Plafond : Charpente bois et peinture Plinthes A, B, C, D : bois et peinture Fenêtre B : Bois et Peinture Embrasure porte A : plâtre et peinture Radiateurs B : Métal et peinture Embrasure fenêtre B : plâtre et tapisserie Volets B : bois et peinture Huisserie porte A : Bois et Peinture

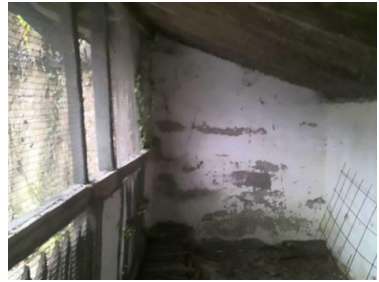
Localisation	Description	Photo
Rez de chaussée - Abris bois	Sol : béton Mur A, B, C, D : crépi et peinture Plafond : Charpente bois

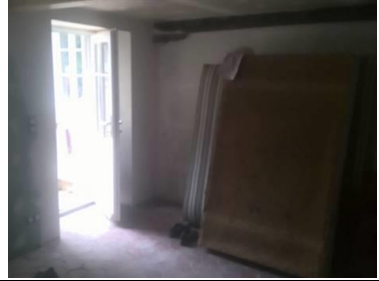
Rez de chaussée - Bureau	Sol : Carrelage Plafond : Charpente bois et peinture Plinthes : Carrelage Fenêtre D : bois et peinture Porte A : Bois et Peinture Portes-fenêtres D : Bois et Peinture Mur A, B, C, D, E, F : Plâtre Radiateurs F : Métal et Peinture

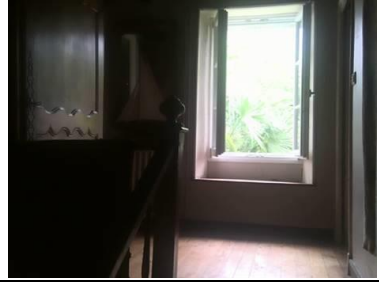
1er étage - Cage d'escalier	Sol : Parquet et vernis Mur A, B, C, D : Plâtre et peinture Plafond : Charpente bois et peinture Plinthes A, B, C, D : bois et peinture Escalier : bois et peinture Radiateurs A : Métal et peinture Embrasure fenêtre A : plâtre et peinture

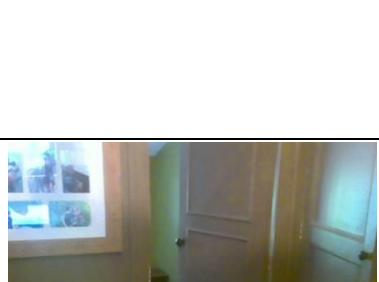
1er étage - Salle de bain	Sol : plancher bois et jonc de mer Mur A, B, C, D : plâtre et peinture et faïence Plafond : Plâtre et peinture Plinthes A, B, C, D : bois et peinture Fenêtre P : Métal et Peinture Porte A : Bois et Peinture Radiateurs B : Métal et peinture

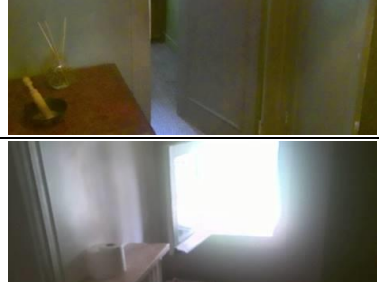
1er étage - Dégagement	Sol : plancher bois et jonc de mer Mur A, B, C, D : plâtre et peinture Plafond : Plâtre et peinture Plinthes A, B, C, D : bois et peinture Porte 1 A : Bois et Peinture Porte 2 D : Bois et Peinture

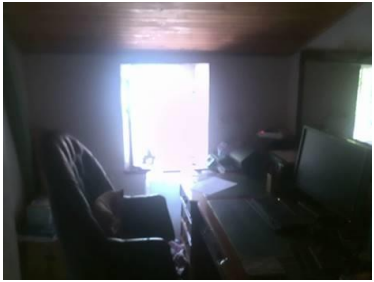
Localisation	Description	Photo
1er étage - Bureau	<p>Sol : plancher bois et jonc de mer Mur A, B, C, D : plâtre et Peinture Plafond : Charpente bois et peinture Plinthes A, B, C, D, E, F : bois et peinture Fenêtre D : Bois et Peinture Porte A : Bois et Peinture</p>

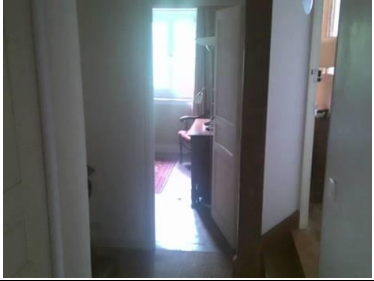
1er étage - Couloir	<p>Sol : plancher bois et jonc de mer Mur A, B, C, D, E, F, G, H, I : plâtre et peinture Plafond : plâtre et peinture Plinthes A, B, C, D, E, F, G, H, I, J : bois et peinture Porte 1 A : Bois et Peinture Porte 2 C : Bois et Peinture Escalier : bois et peinture</p>

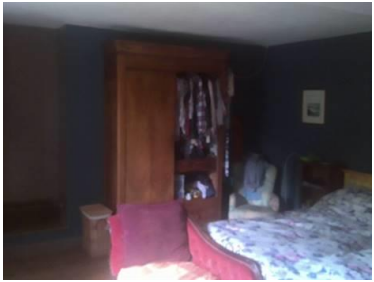
Localisation	Description	Photo
1er étage - Chambre 5	<p>Sol : parquet bois et vernis Mur A, B, C, D : plâtre et tapisserie Plafond : plâtre et peinture Plinthes A, B, C, D : bois et peinture Fenêtre B : Bois et Peinture Porte A : Bois et Peinture Embrasure fenêtre B : plâtre et peinture Volets B : bois et peinture Radiateurs B : Métal et peinture</p>

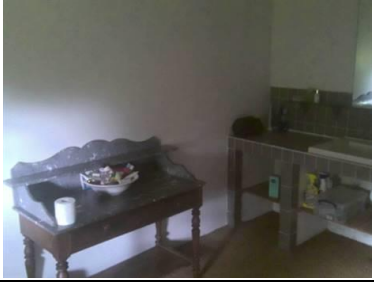
1er étage - Salle d'eau 2	<p>Sol : plancher bois et jonc de mer Mur A, B, C, D : plâtre et Peinture Plafond : plâtre et peinture Fenêtre B : Bois et Peinture Porte A : Bois et Peinture</p>

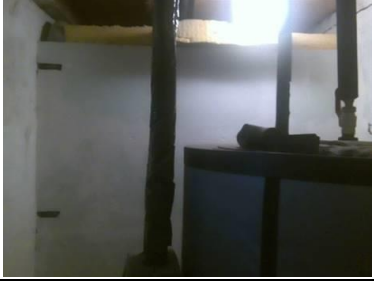
Rez de chaussée - Pièce chauffe-eau	<p>Sol : Béton Plafond : Charpente bois Volets B : Bois et Peinture Porte A : Bois et Peinture Mur A, B : crépi Mur C : Plâtre Mur D : crépi</p>

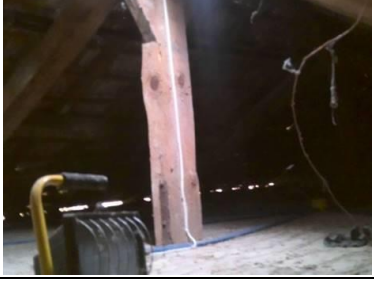
1er étage - Combles gîte	<p>Sol : plancher bois Plafond : Charpente bois Couverture : tuiles</p>

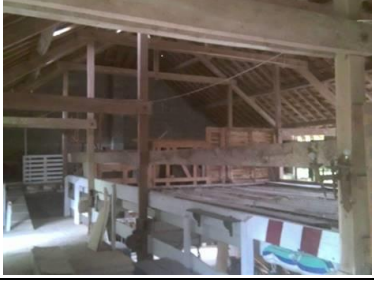
1er étage - Grenier	<p>Sol : plancher bois Mur A, B, C, D : pierres et parpaing Plafond : Charpente bois Couverture : tuiles Portes-fenêtres : Bois et Peinture</p>

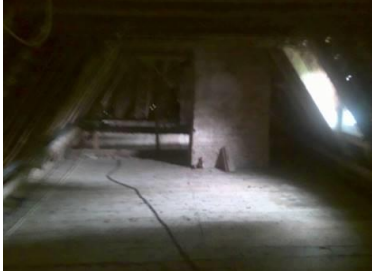
2ème étage - Combles	<p>Sol : plancher bois Plafond : Charpente bois Couverture : tuiles Fenêtre : pvc</p>

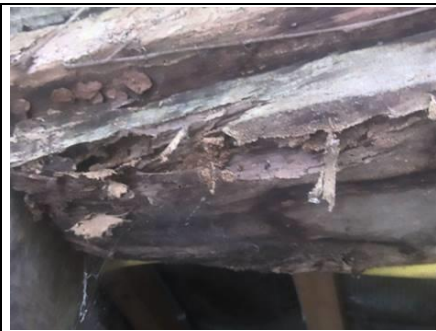
Photo n° PhTer001
Localisation : Rez de chaussée - Cellier 2
Ouvrage : Dormant de porte
Parasite : Termites souterrains
Indices : altérations dans le bois, galeries-tunnels
Localisation sur croquis : 001
