Résumé de l'expertise n° 19/TPC/3127

Adresse : **6 RUE DE L'ALARIC**
Commune : **65360 VIELLE-ADOUR**

Périmètre de repérage : ... **Maison, garage, grange et abords immédiats**

Constat de risque d'exposition au plomb CREP

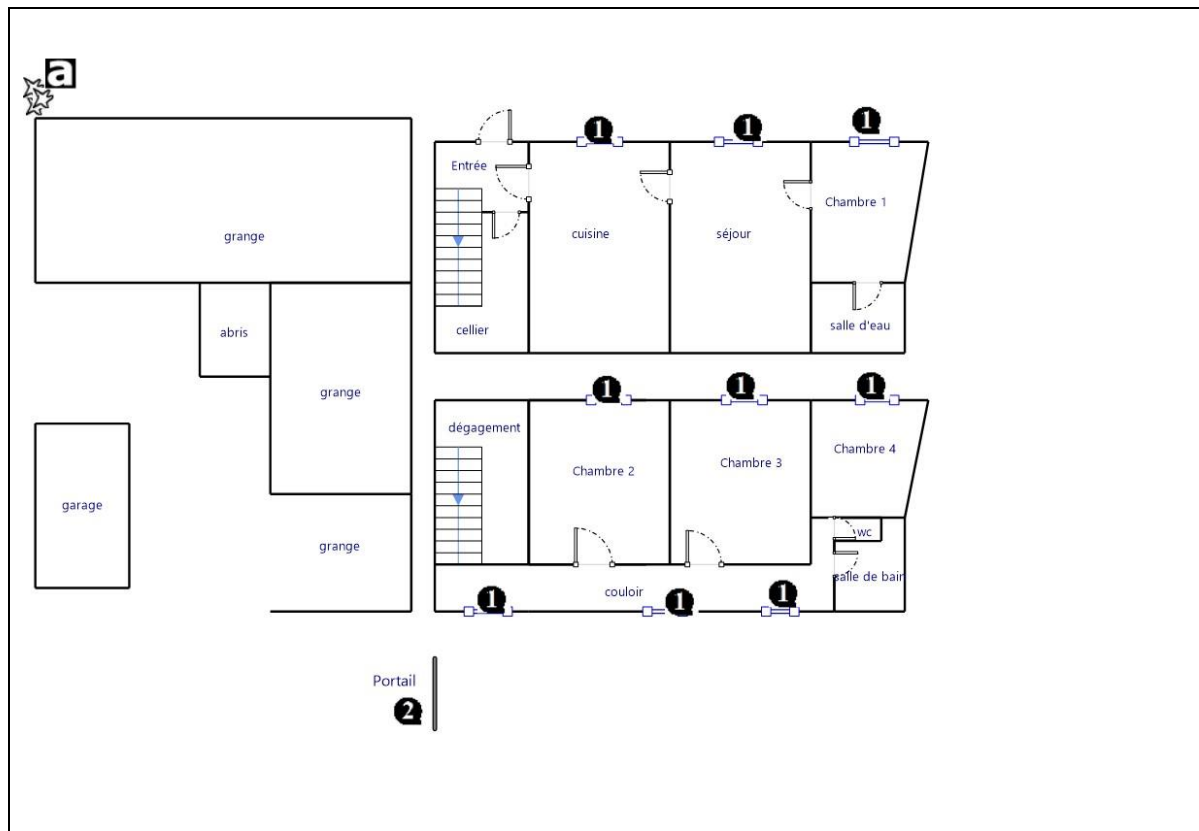
Localisation des mesures sur croquis de repérage

Du fait de la présence de revêtements contenant du plomb au-delà des seuils en vigueur et de la nature des dégradations constatées (non dégradé, non visible, état d'usage) sur certaines unités de diagnostic, le propriétaire doit veiller à l'entretien des revêtements recouvrant les unités de diagnostic de classe 1 et 2, afin d'éviter leur dégradation future.

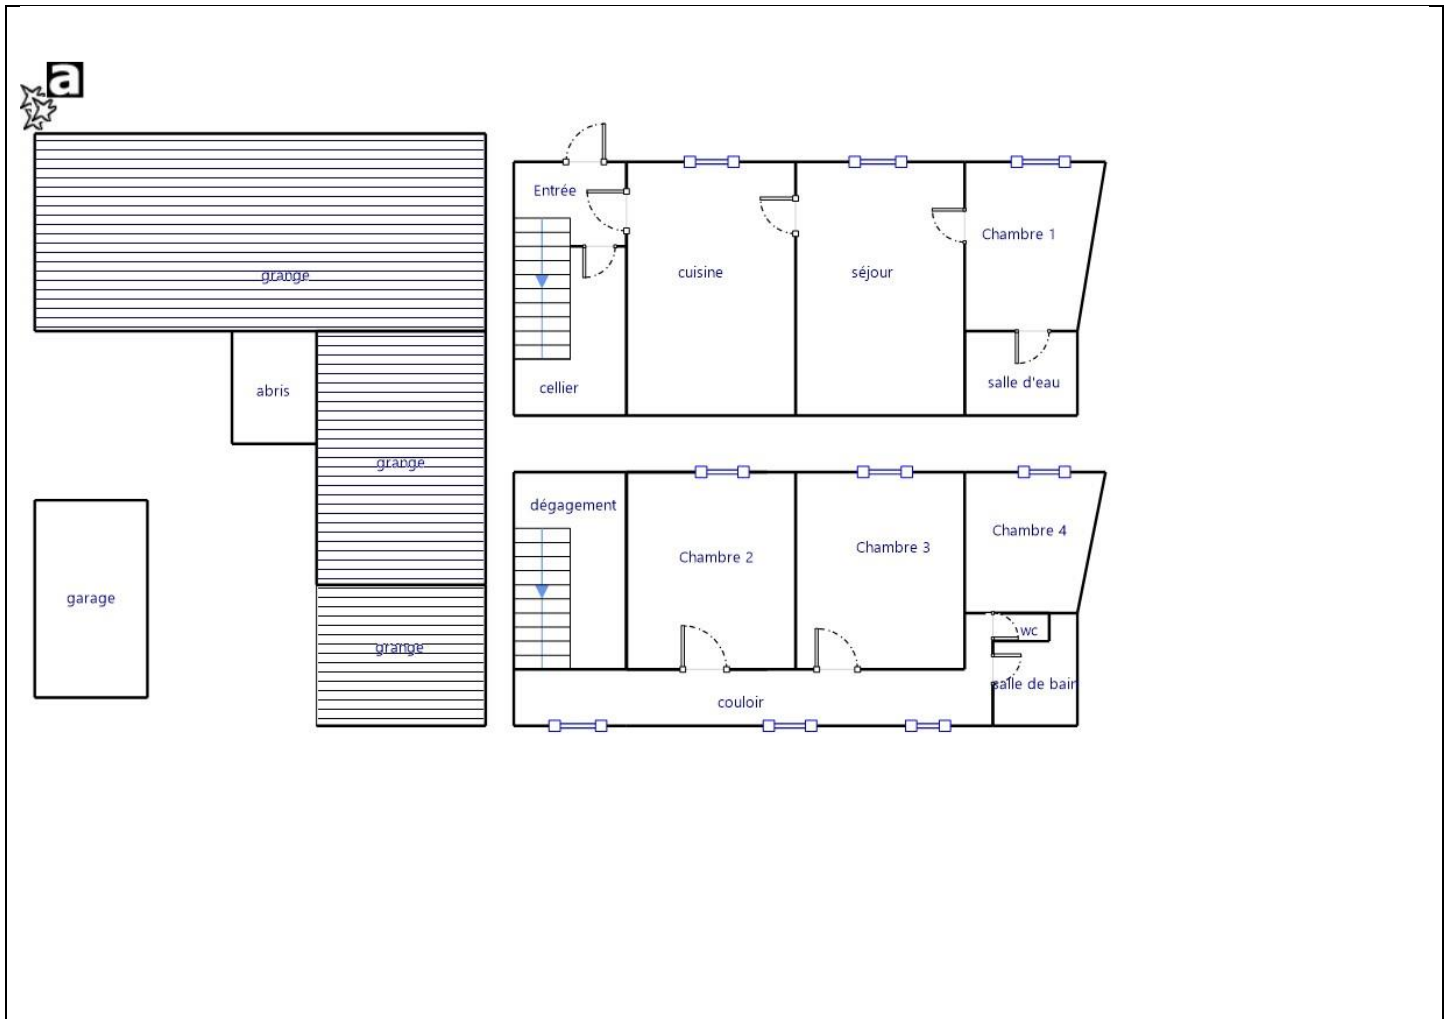
7.1 - Annexe - Schéma de repérage

Localisation	Identifiant + Description	Conclusion (justification)	Etat de conservation** et préconisations*
Chambre 2	Identifiant: ZPSO-004 Description: Dalle de sol Liste selon annexe.13-9 du CSP: B	Présence d'amiante (Sur jugement de l'opérateur)	Matériau non dégradé Résultat EP** Préconisation : Il est recommandé de réaliser une évaluation périodique. Recommandation : SURVEILLANCE
Chambre 3	Identifiant: ZPSO-005 Description: Dalle de sol Liste selon annexe.13-9 du CSP: B	Présence d'amiante (Sur jugement de l'opérateur)	Matériau non dégradé Résultat EP** Préconisation : Il est recommandé de réaliser une évaluation périodique. Recommandation : SURVEILLANCE
Chambre 4	Identifiant: ZPSO-006 Description: Dalle de sol Liste selon annexe.13-9 du CSP: B	Présence d'amiante (Sur jugement de l'opérateur)	Matériau non dégradé Résultat EP** Préconisation : Il est recommandé de réaliser une évaluation périodique. Recommandation : SURVEILLANCE

grange	Identifiant: ZPSO-001 Description: Ardoises en fibro ciment Liste selon annexe.13-9 du CSP: B	Présence d'amiante (sur jugement de l'opérateur)	Matériau dégradé (étendue ponctuelle) Résultat EP** Préconisation : Il est recommandé de réaliser une évaluation périodique. Recommandation : surveillance
abris	Identifiant: ZPSO-002 Description: Plaques en fibres-ciment (y compris plaques « sous tuiles ») Liste selon annexe.13-9 du CSP: B	Présence d'amiante (sur jugement de l'opérateur)	Matériau dégradé (étendue ponctuelle) Résultat EP** Préconisation : Il est recommandé de réaliser une évaluation périodique. Recommandation : surveillance

Il convient donc de veiller au maintien du bon état de conservation des matériaux et produits contenant de l'amiante afin de remédier au plus tôt aux situations d'usure anormale ou de dégradation.

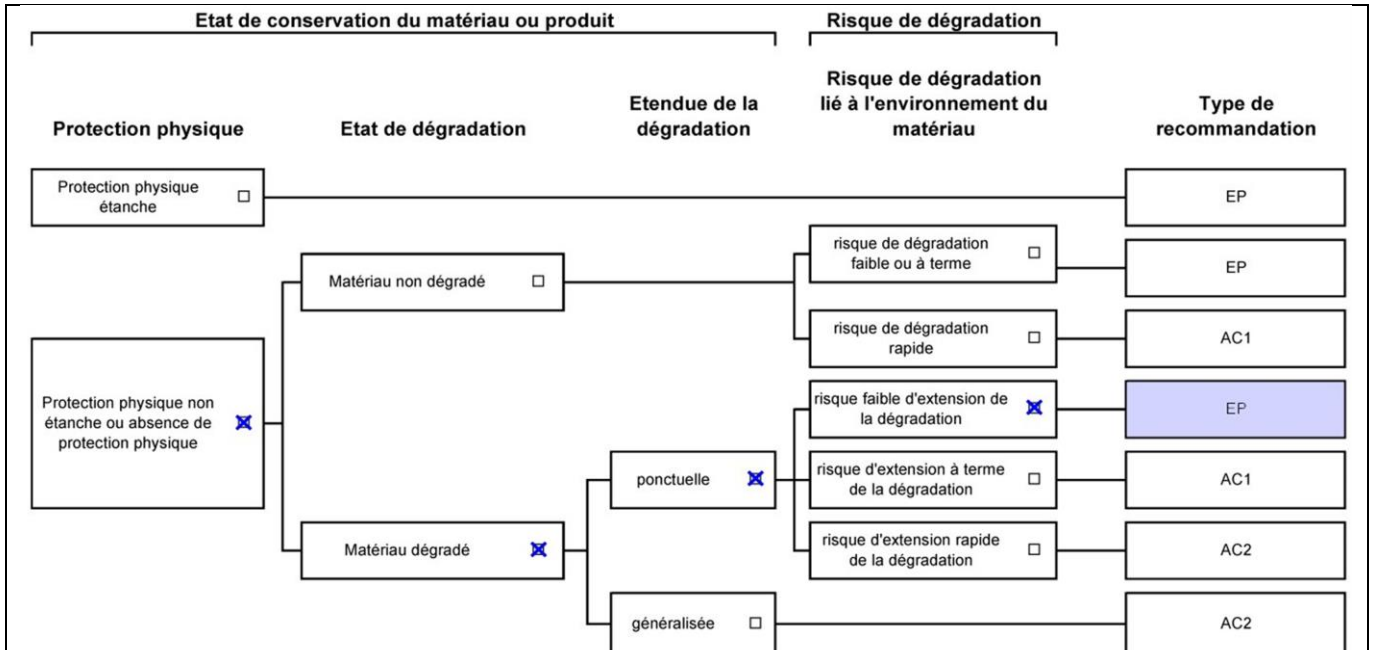
Dossier n° 19/TPC/3127
Date de l'évaluation : 24/02/2022
Bâtiment / local ou zone homogène : grange
Identifiant Matériau : ZPSO-001
Matériau : Ardoises en fibro ciment
Résultat EP : Il est recommandé de réaliser une évaluation périodique.

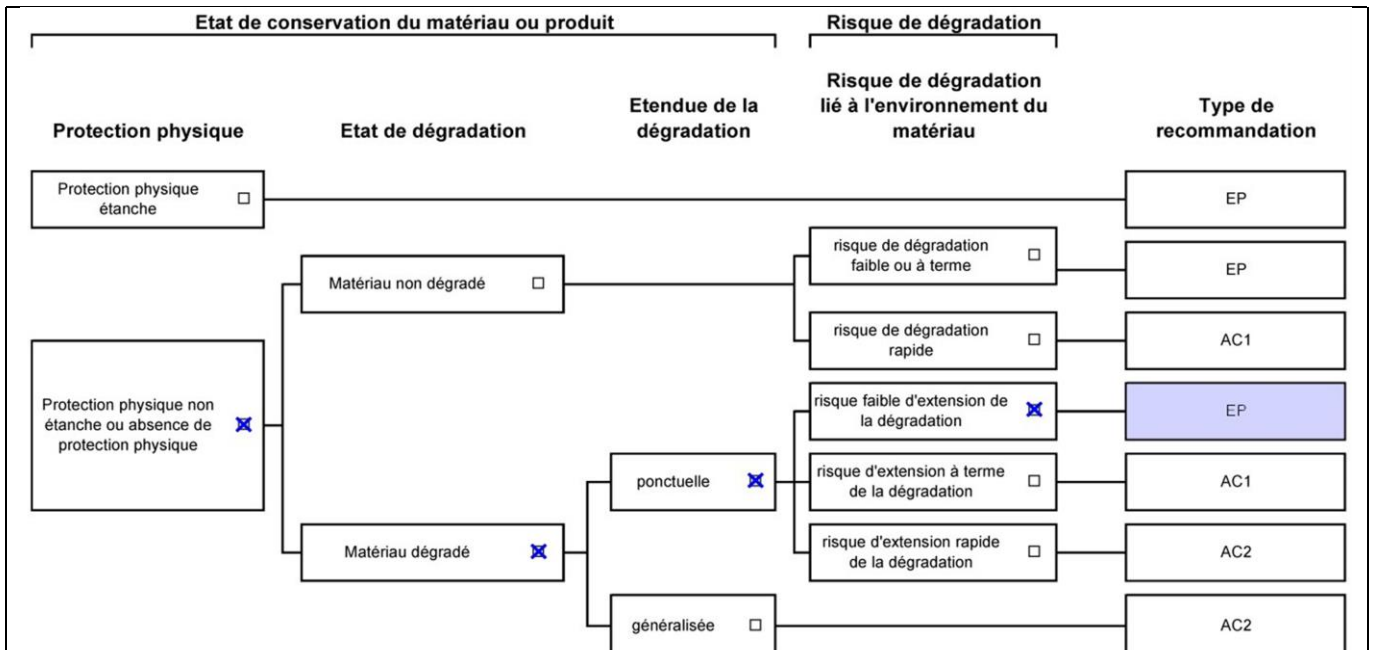
Dossier n° 19/TPC/3127
Date de l'évaluation : 24/02/2022
Bâtiment / local ou zone homogène : abris
Identifiant Matériau : ZPSO-002
Matériau : Plaques en fibres-ciment (y compris plaques « sous tuiles »)
Résultat EP : Il est recommandé de réaliser une évaluation périodique.

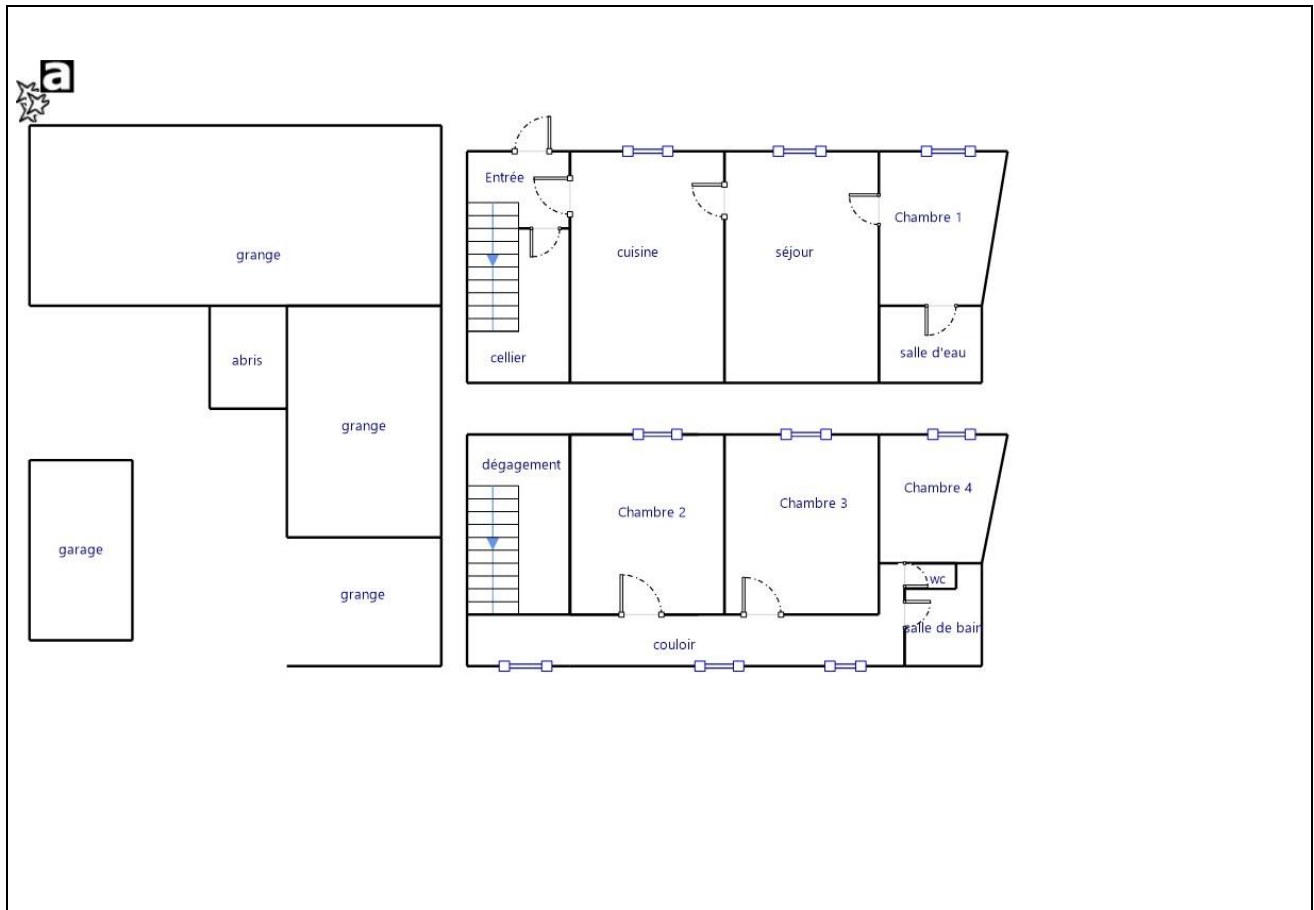
Annexe – Croquis de repérage

Etat Termite/Parasitaire	Il n'a pas été repéré d'indice d'infestation de termites.

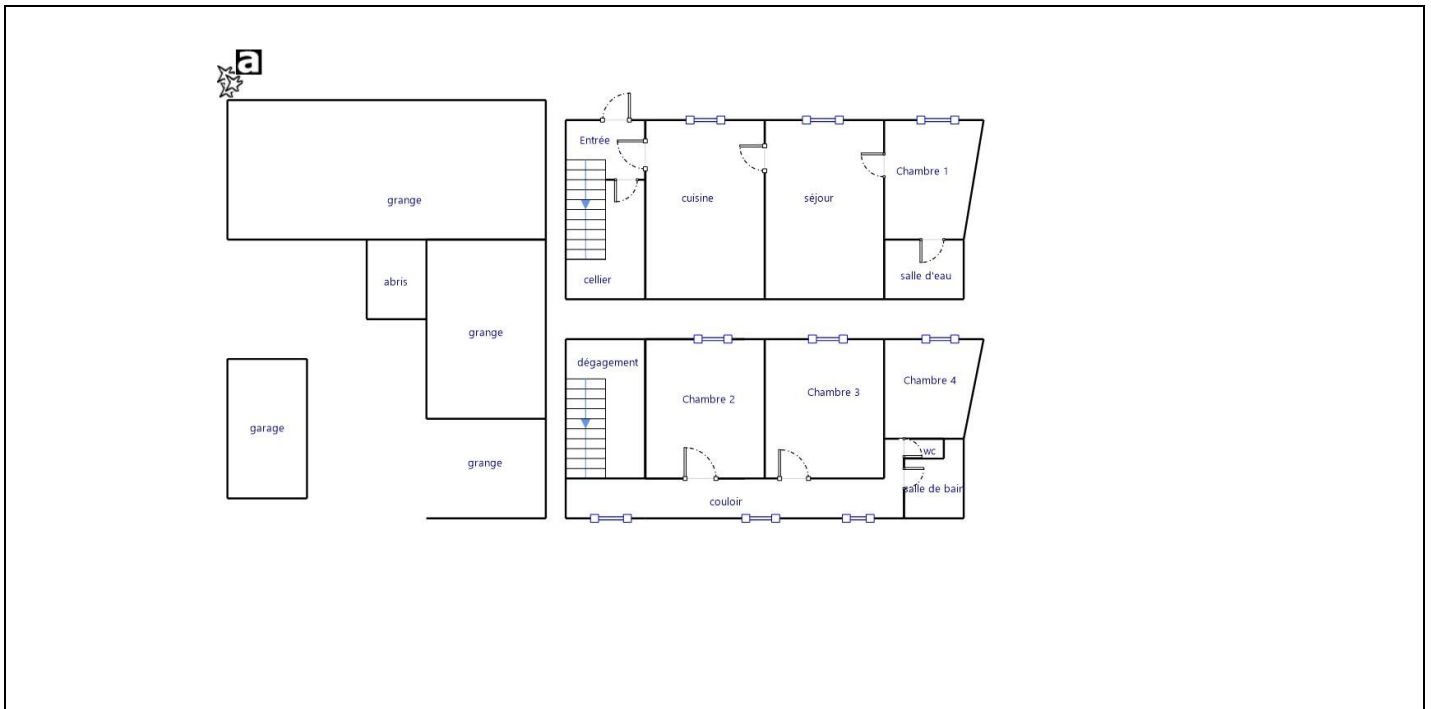
Annexe - Croquis de repérage

Gaz	L'installation ne comporte aucune anomalie

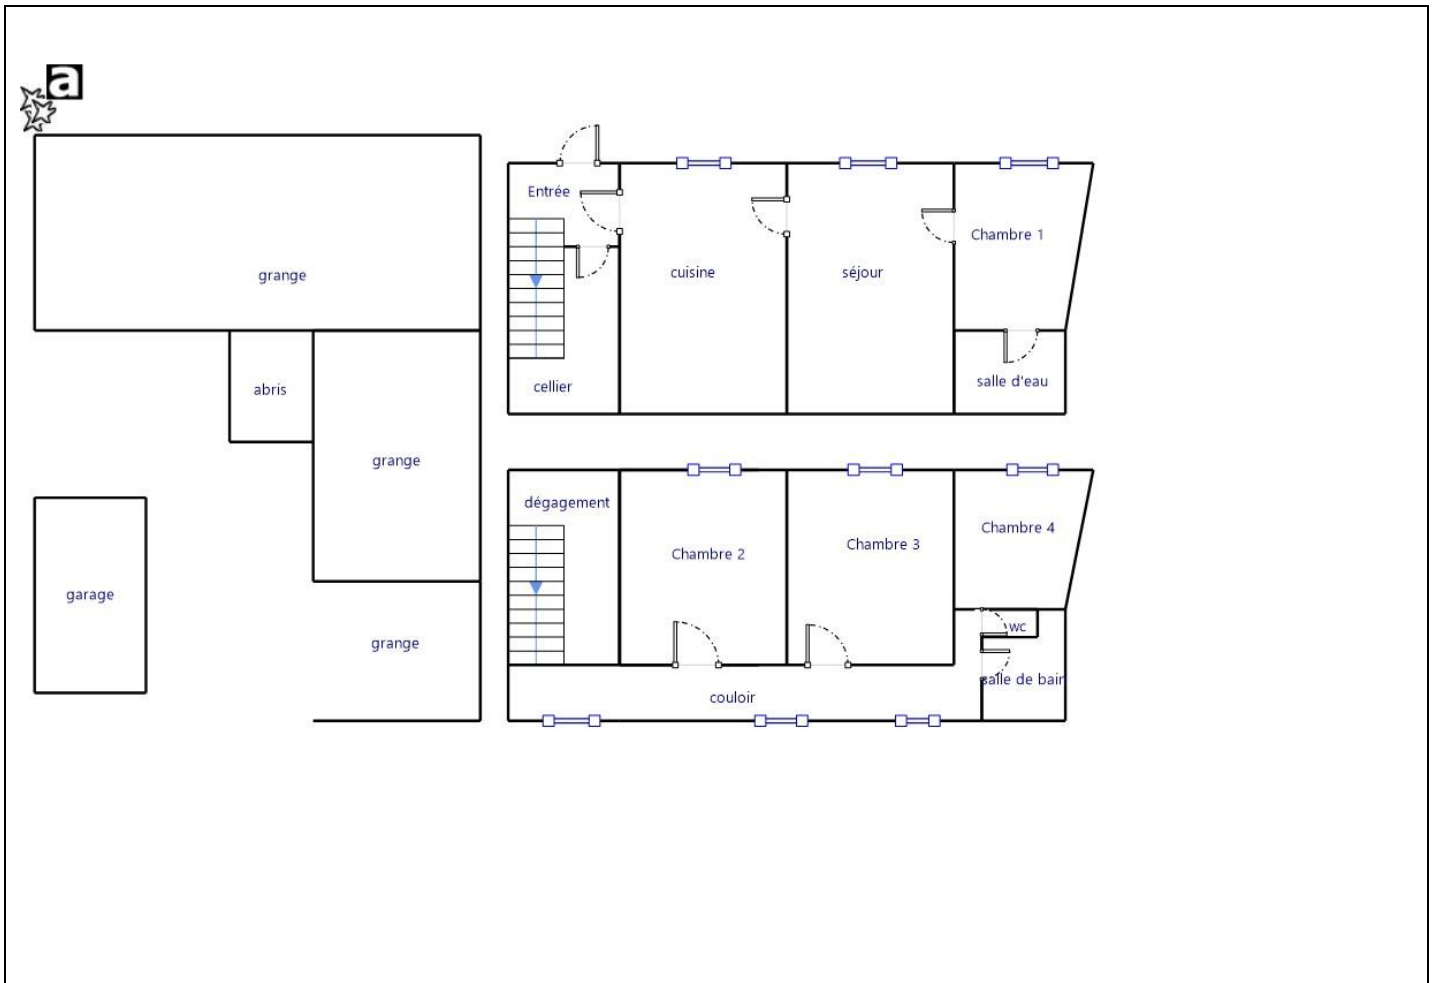
Annexe - Croquis de repérage

Électricité	L'installation intérieure d'électricité comporte une ou des anomalies pour laquelle ou lesquelles il est vivement recommandé d'agir afin d'éliminer les dangers qu'elle(s) présente(nt).
