Objet : Envoi des résultats des diagnostics immobiliers

Résumé de l'expertise n° 2873-HEBERT-ARAGNOUET

Constat de risque d'exposition au plomb CREP

Numéro de dossier : 2873-HEBERT-ARAGNOUET
Norme méthodologique employée : AFNOR NF X46-030
Arrêté d'application : Arrêté du 19 août 2011
Date du repérage : 25/06/2021

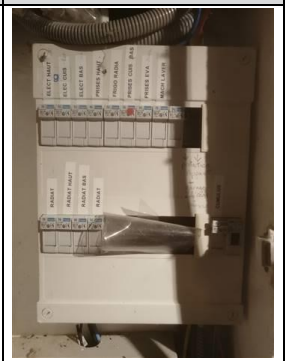
N° Article (1)	Libellé et localisation (*) des anomalies	N° Article (2)	Libellé des mesures compensatoires (3) correctement mises en œuvre	Photos
B2.3.1 a	<p>Il n'existe aucun dispositif différentiel.</p> <p>Remarques : Absence de dispositifs différentiels de protection (DDR) ; Faire intervenir un électricien qualifié afin d'installer un dispositif différentiel de protection</p>

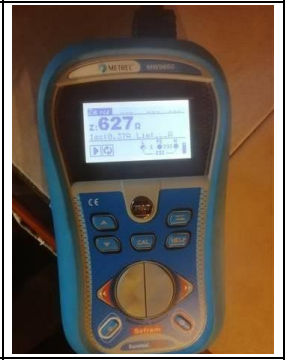
B3.3.1 d	<p>La valeur de la résistance de la prise de terre n'est pas adaptée au courant différentiel résiduel (sensibilité) du ou des dispositifs différentiels protégeant l'ensemble de l'installation électrique.</p> <p>Remarques : Valeur de la résistance de la prise de terre inadaptée au(x) dispositif(s) différentiel(s) ; Faire intervenir un électricien qualifié afin d'adapter la prise de terre au(x) dispositif(s) différentiel(s)</p>

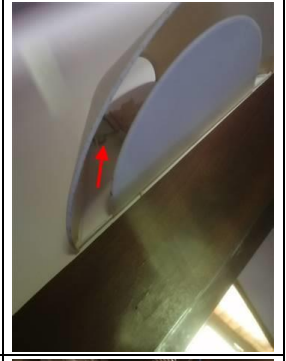
B3.3.6 a3	<p>Au moins un circuit (n'alimentant pas des socles de prises de courant) n'est pas relié à la terre.</p> <p>Remarques : Présence de circuits électriques non équipés de conducteurs de protection ; Faire intervenir un électricien qualifié afin d'installer des conducteurs de protection sur les circuits qui n'en sont pas équipés (Ex : Chambre 2)</p>

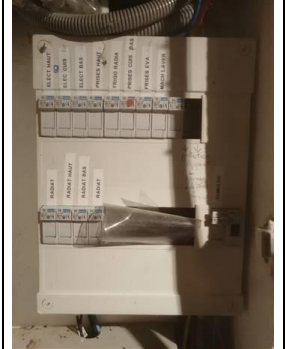
B4.3 b	<p>Le type d'au moins un fusible ou un disjoncteur n'est plus autorisé (fusible à tabatière, à broches rechargeables, coupe-circuit à fusible de type industriel, disjoncteur réglable en courant protégeant des circuits terminaux).</p> <p>Remarques : Présence de fusible(s) de type à broche(s) rechargeable(s) ; Faire intervenir un électricien qualifié afin de remplacer le(s) fusible(s) de type à broche(s) rechargeable(s) par des protections autorisées</p>

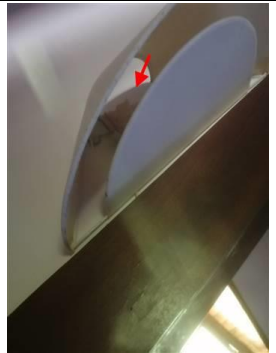
N° Article (1)	Libellé et localisation (*) des anomalies	N° Article (2)	Libellé des mesures compensatoires (3) correctement mises en œuvre	Photos
B8.3 a	L'installation comporte au moins un matériel électrique vétuste. Remarques : Présence de matériel électrique vétuste (douilles, interrupteurs, socles de prise...) ; Faire intervenir un électricien qualifié afin de remplacer les matériels électriques vétustes (Ex : Chambre 2)
