Résumé de l'expertise n° 21/IMO/0114

Adresse : **132 CHEMIN MANCIET**

Commune : **64290 AUBERTIN**

Etat de l'Installation Intérieure de Gaz

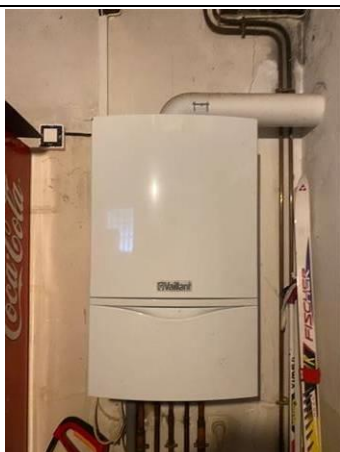
Photo n° PhGaz001
Localisation : Garage
Chaudière (Type : Etanche)

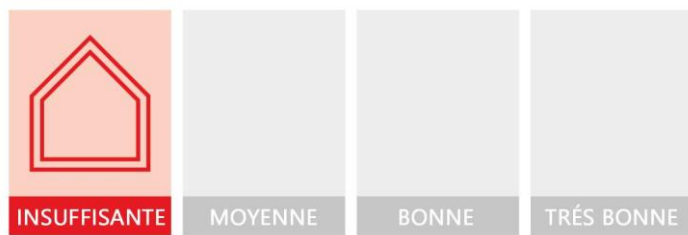
Performance de l'isolation

Portes et fenêtres	<p>Porte(s) bois opaque pleine</p> <p>Porte(s) métal avec 30-60% de double vitrage</p> <p>Fenêtres battantes bois, simple vitrage</p> <p>Fenêtres battantes métal à rupture de ponts thermiques, double vitrage</p> <p>Fenêtres battantes pvc, double vitrage</p> <p>Fenêtres battantes bois, double vitrage</p>	insuffisante
