Dossier Technique Immobilier

Numéro de dossier : 2022YLO00192
Date du repérage : 04/05/2022

Localisation du ou des bâtiments :
Département : ... **Hautes-Pyrénées**
Adresse : **4, Place des Ormeaux**
Commune : **65330 GALAN**
Section cadastrale E, Parcelle(s) n° 93,
Désignation et situation du ou des lot(s) de copropriété :
Lot numéro Non communiqué,
Périmètre de repérage :

Résumé de l'expertise n° 2022YLO00192

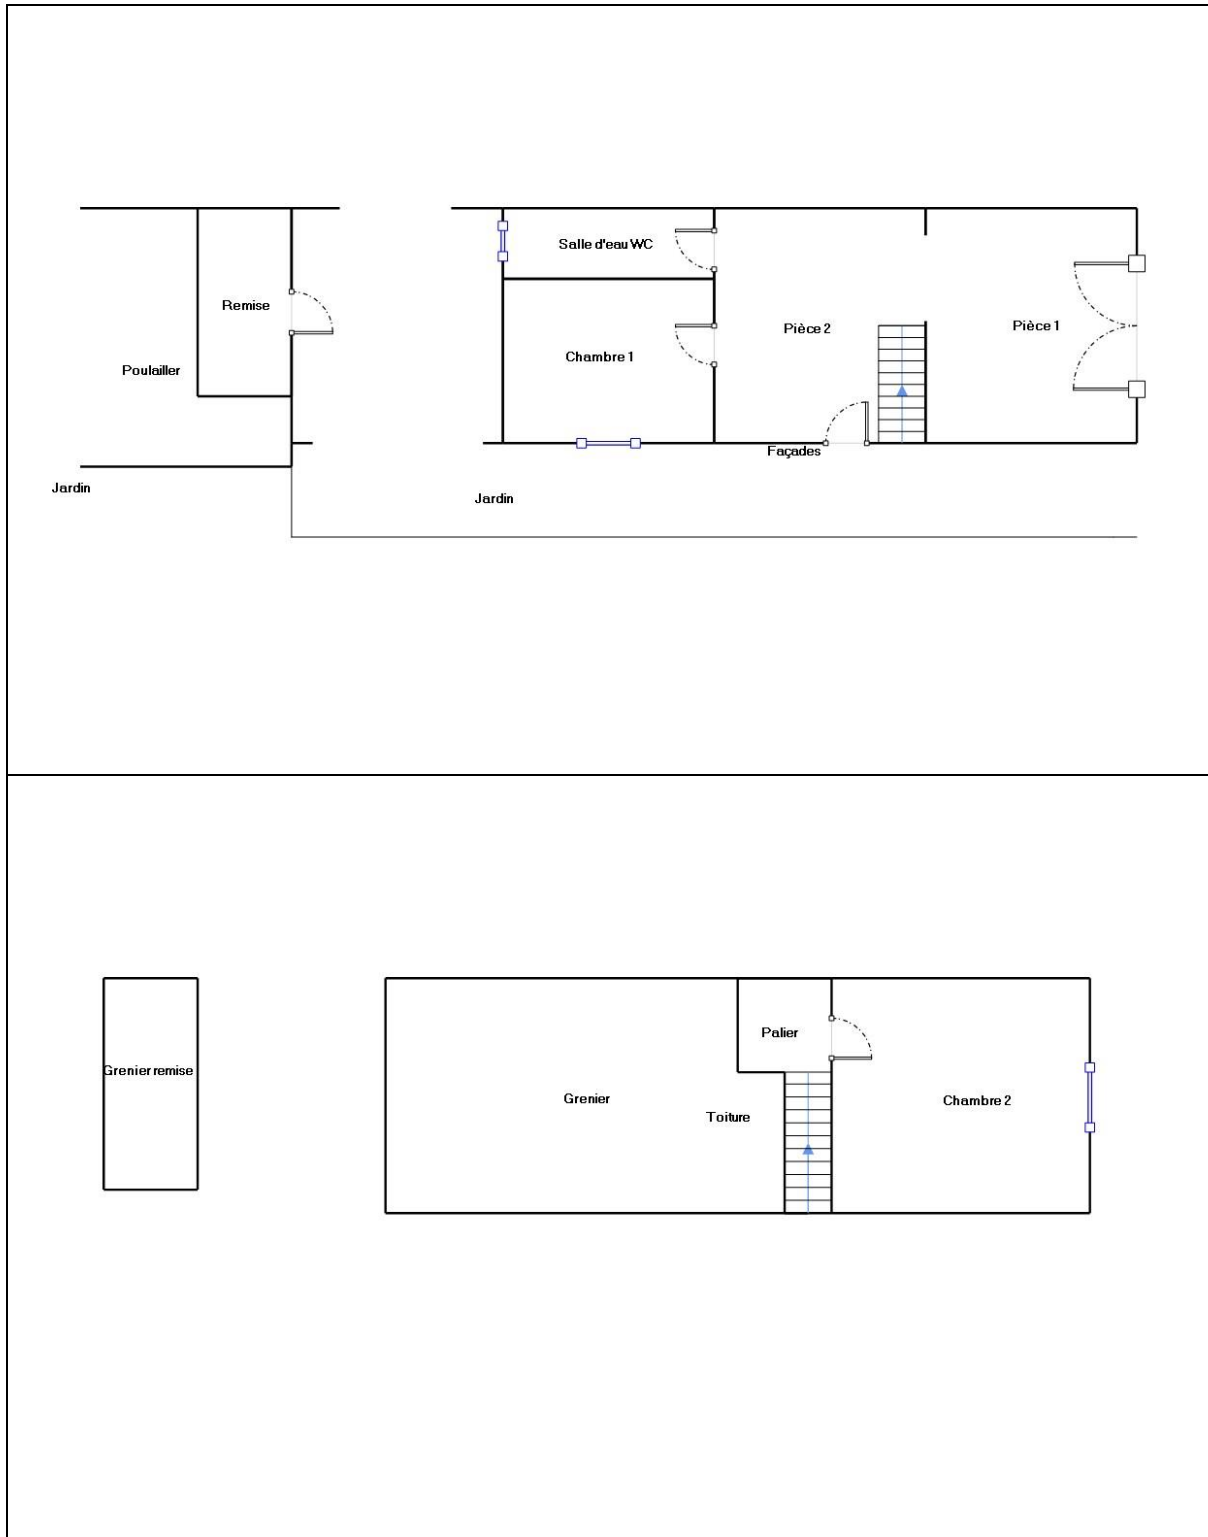
Localisation des mesures sur croquis de repérage

-	C	Fenêtre extérieure	pvc	pvc	Non mesurée	-		NM	Partie non visée par la réglementation
74	C	Huisserie Fenêtre extérieure	bois	peinture	Non mesurée	21,5	Dégradé (Ecaillage)	3	Partie non visée par la réglementation
75	A	Porte	Bois	Peinture	partie basse (< 1m)	0		0	
76					partie haute (> 1m)	0			
77	A	Huisserie Porte	Bois	Peinture	partie basse (< 1m)	0		0	
78					partie haute (> 1m)	0			
79	C	Volet	Bois	Peinture	partie basse	0		0	
80					partie haute	0

Du fait de la présence de revêtements contenant du plomb au-delà des seuils en vigueur et de la nature des dégradations constatées (dégradé) sur certaines unités de diagnostic et en application de l'article L. 1334-9 du code de la santé publique, le propriétaire du bien, objet de ce constat, doit effectuer les travaux appropriés pour supprimer l'exposition au plomb, tout en garantissant la sécurité des occupants. Il doit également transmettre une copie complète du constat, annexes comprises, aux occupants de l'immeuble ou de la partie d'immeuble concernée et à toute personne amenée à effectuer des travaux dans cet immeuble ou la partie d'immeuble concernée.

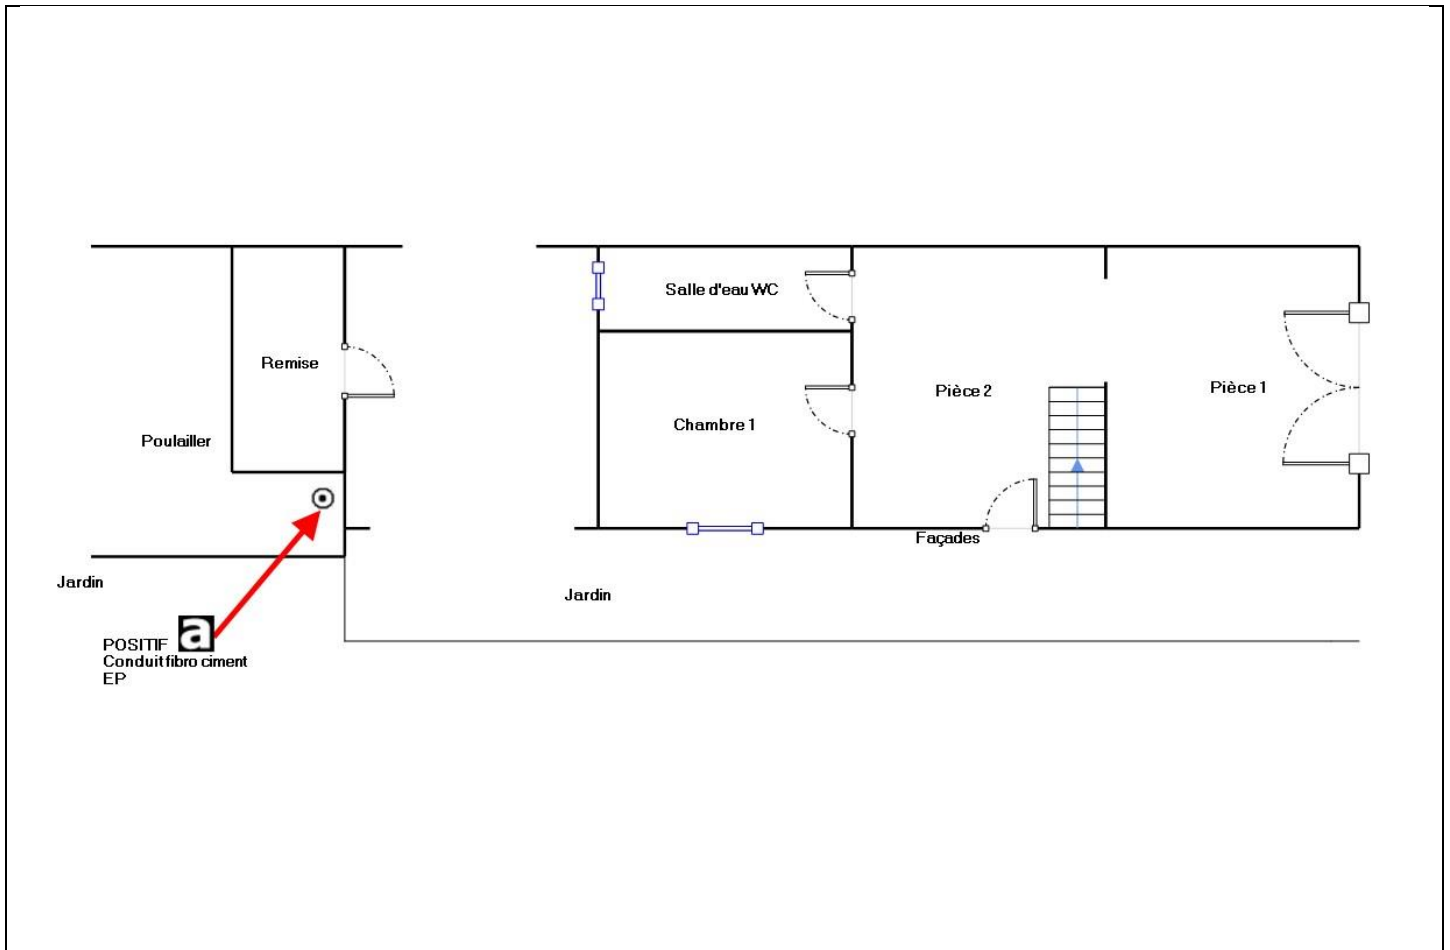
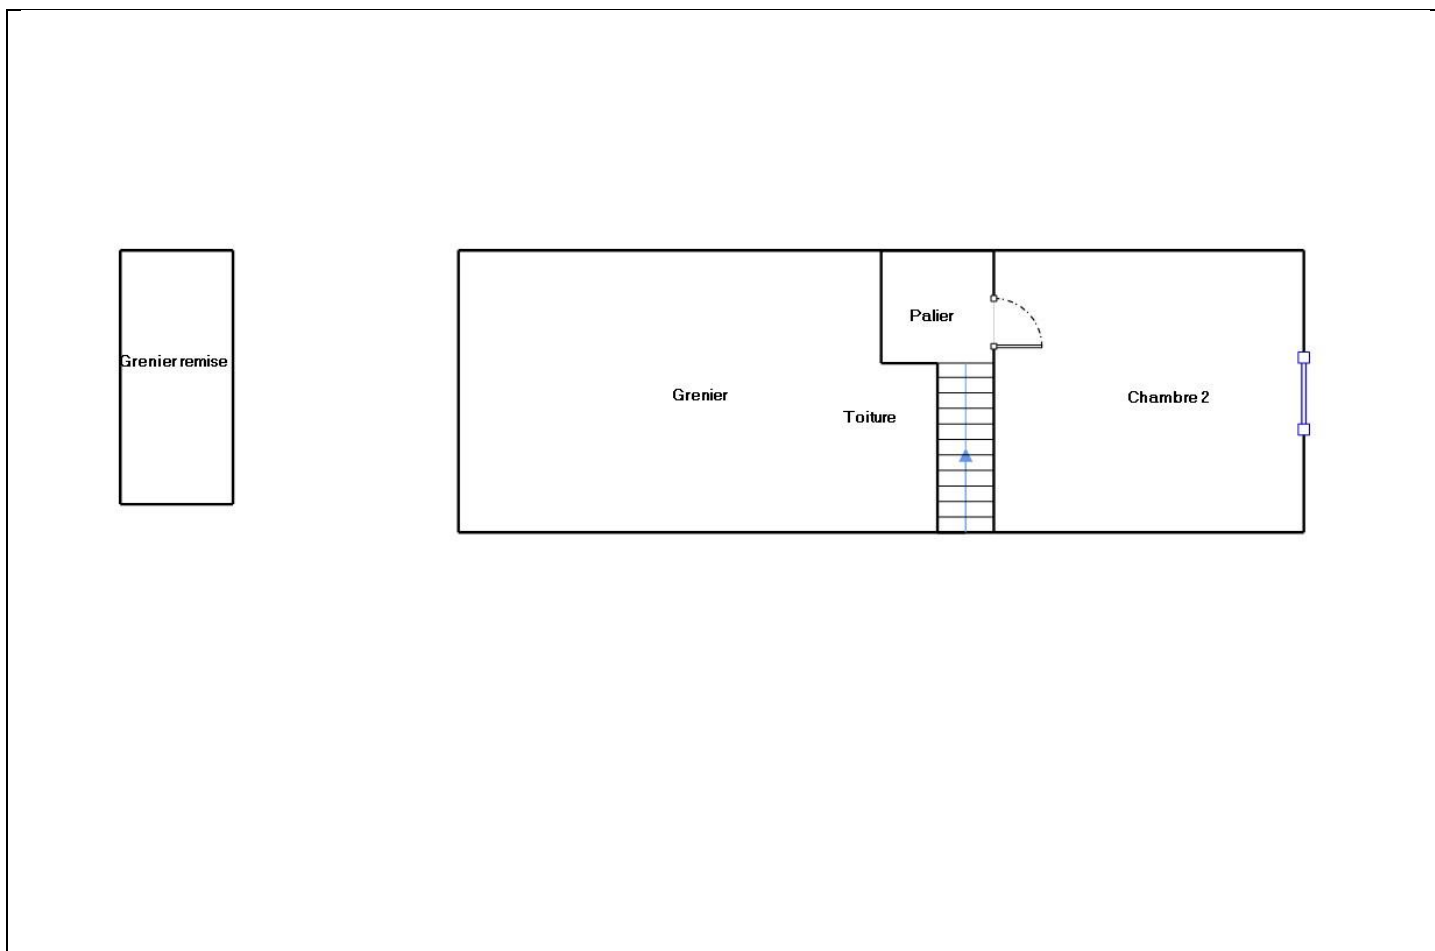
7.1 - Annexe - Schéma de repérage

Conduit en fibro-ciment		Dalles de sol	<p>Nom du propriétaire : Madame CLARENS Katia Adresse du bien : 4, Place des Ormeaux 65330 GALAN</p>
	Conduit autre que fibro-ciment		Carrelage	
	Brides		Colle de revêtement	
	Dépôt de Matériaux contenant de l'amiante		Dalles de faux-plafond	
	Matériau ou produit sur lequel un doute persiste		Toiture en fibro-ciment	
	Présence d'amiante		Toiture en matériaux composites

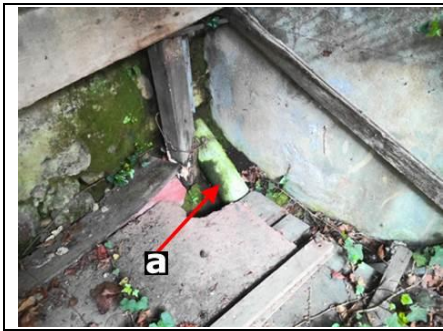
Photo n° PhA001
 Localisation : Annexes - Poulailler
 Ouvrage : 6 - Conduits et accessoires intérieurs - Conduits de fluides (air, eau, vapeur, fumée, échappement, autres fluides)
 Partie d'ouvrage : Conduit en fibres-ciment
 Description : Conduit en fibres-ciment

Localisation	Identifiant + Description	Conclusion (justification)	Etat de conservation** et préconisations*	Photo
Annexes - Poulailler	Identifiant: 2022YLO00192/017 Description: Conduit en fibres-ciment Liste selon annexe.13-9 du CSP: B	Présence d'amiante (sur jugement de l'opérateur)	Matériau non dégradé Résultat EP** Préconisation : Il est recommandé de réaliser une évaluation périodique.
