Propriétaire et adresse du bien immobilier :

Madame SIMON
6 RUE RAYMOND BENI
65100 LOURDES

Numéro de dossier : 2005/SIMON/1801
Date du repérage : 29/05/2020

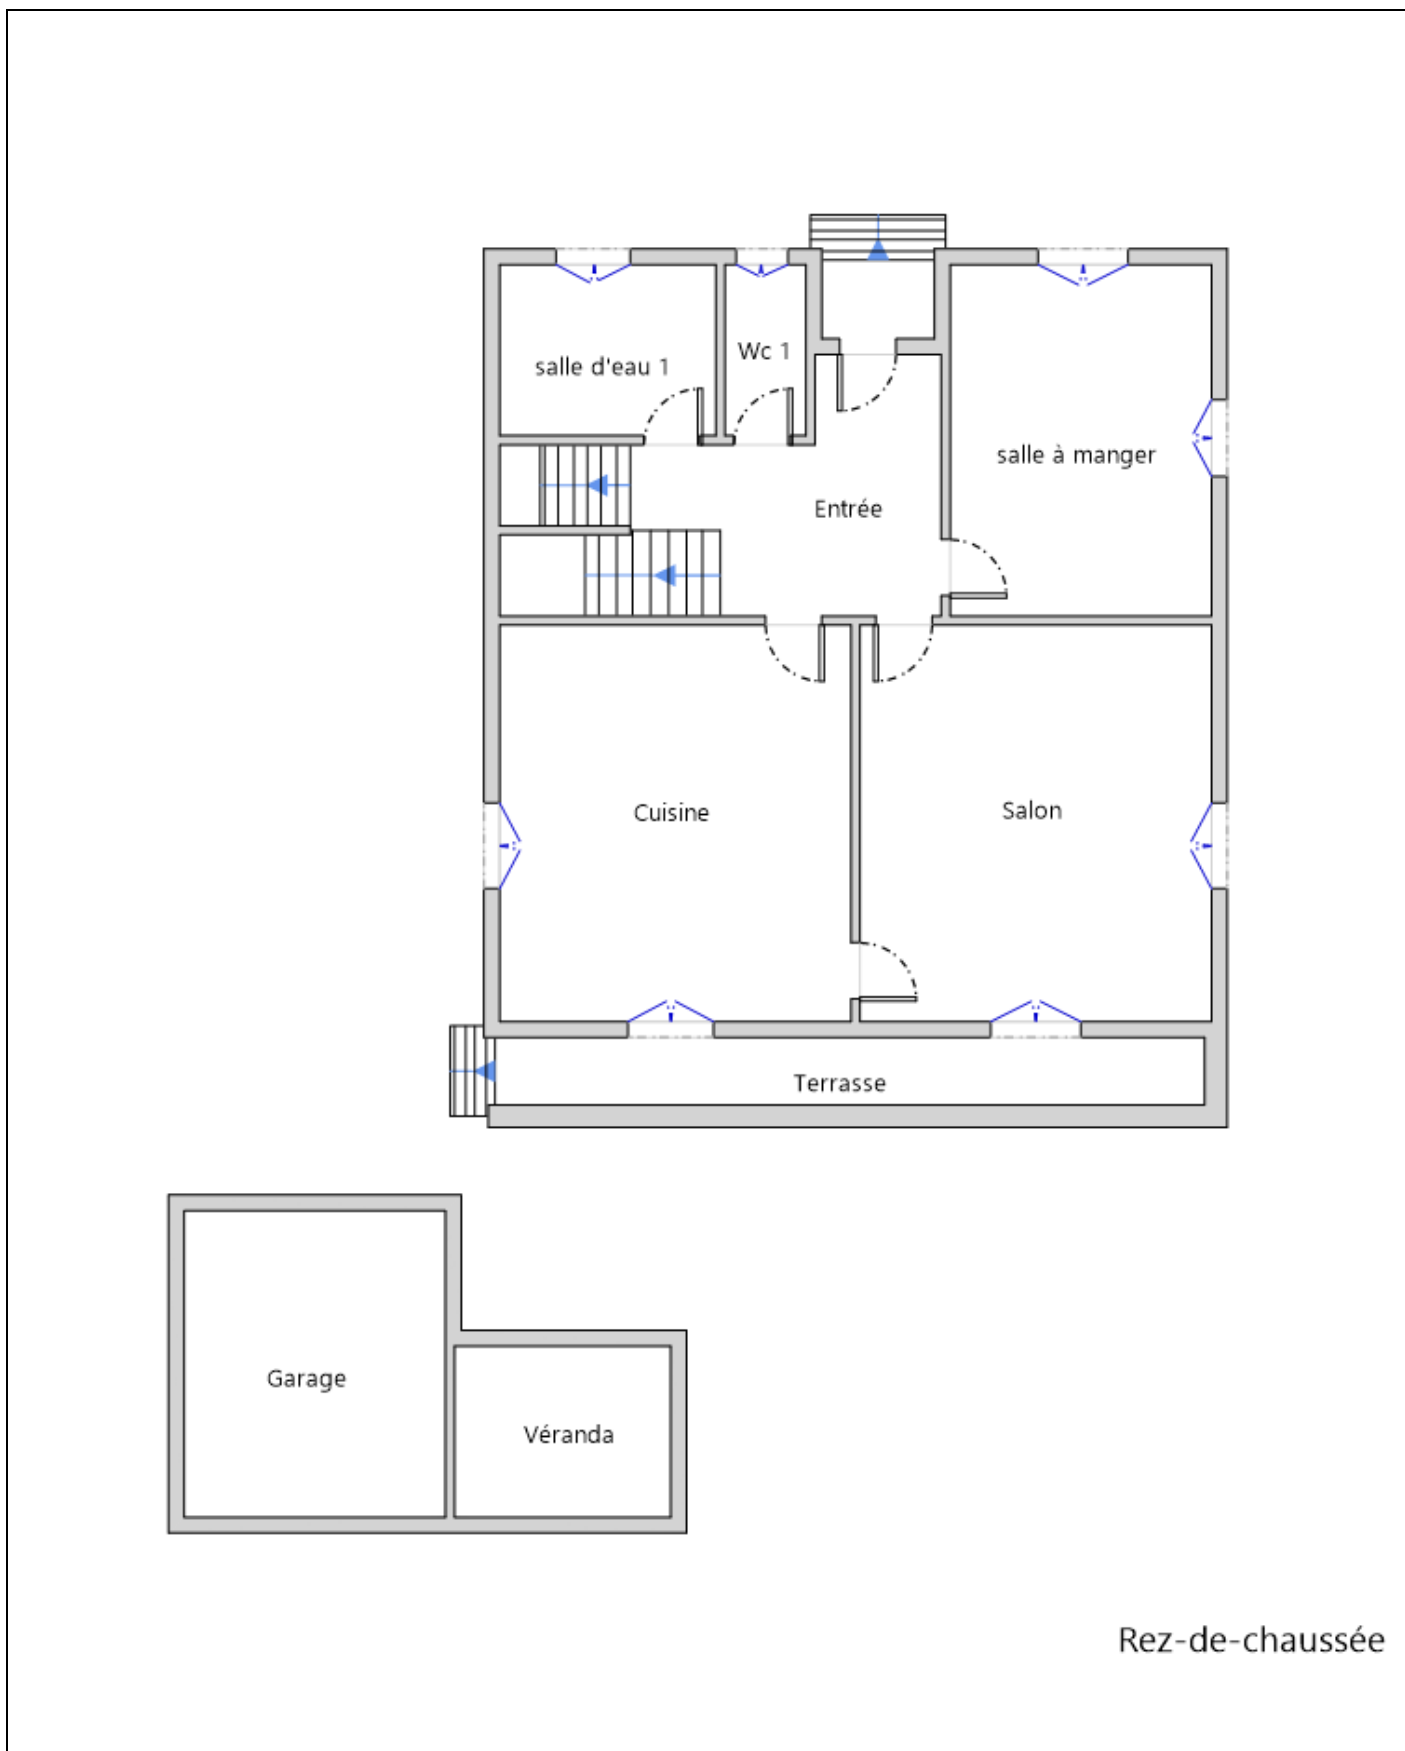
Rez-de-chaussée

Planche (croquis) de repérage technique effectué par le cabinet : Maison du Diag, auteur : LEQUEUVRE Anthony
Dossier n° 2005/SIMON/1801 du 29/05/2020
Adresse du bien : 6 RUE RAYMOND BENI 65100 LOURDES

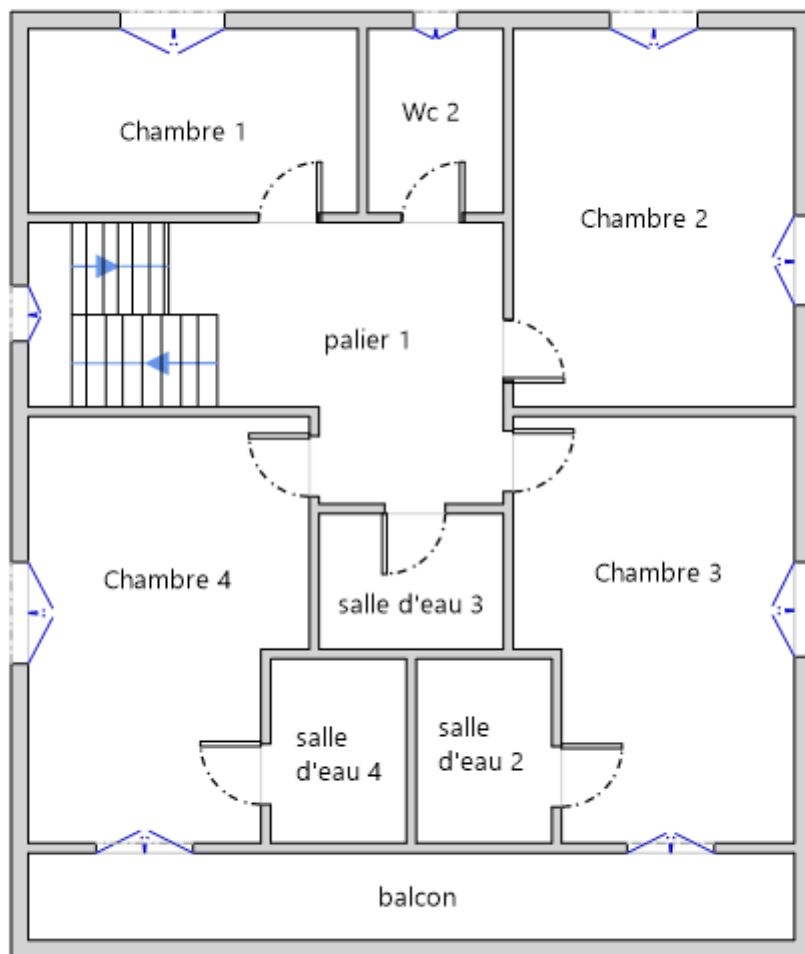
1er Etage

Planche (croquis) de repérage technique effectué par le cabinet : Maison du Diag, auteur : LEQUEUVRE Anthony
Dossier n° 2005/SIMON/1801 du 29/05/2020
Adresse du bien : 6 RUE RAYMOND BENI 65100 LOURDES

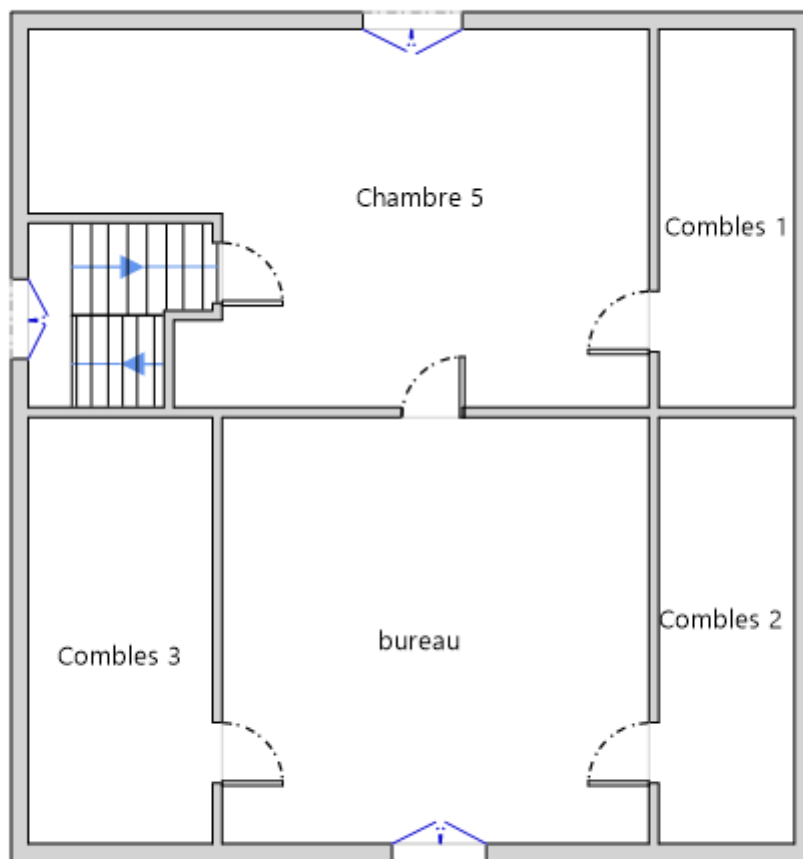
2ème Etage

Planche (croquis) de repérage technique effectué par le cabinet : Maison du Diag, auteur : LEQUEUVRE Anthony
Dossier n° 2005/SIMON/1801 du 29/05/2020
Adresse du bien : 6 RUE RAYMOND BENI 65100 LOURDES

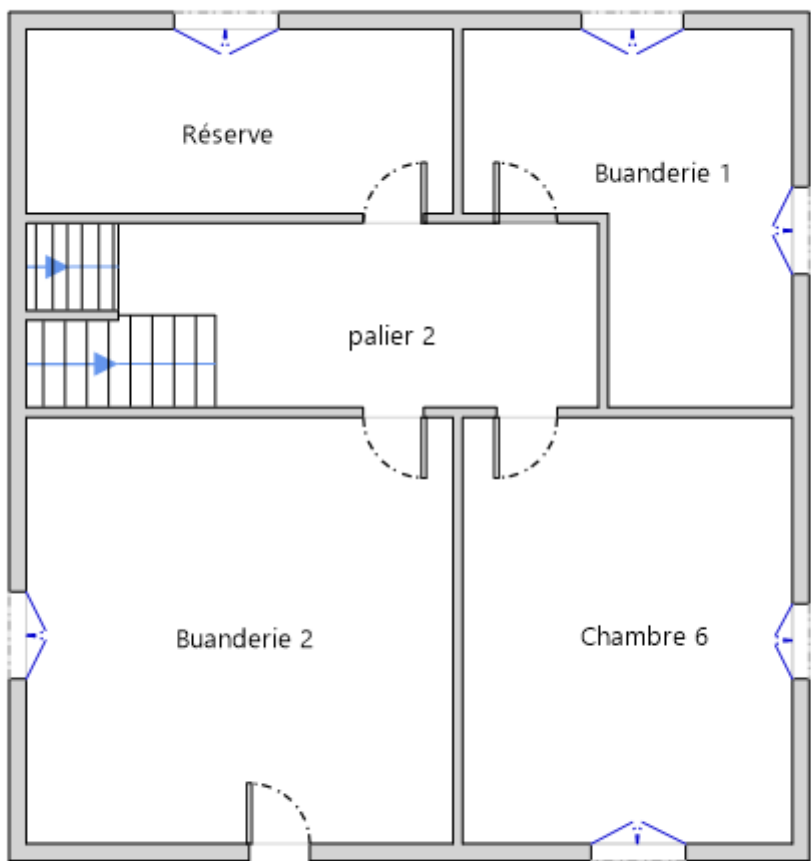
Sous-sol

**Planche (croquis) de repérage technique effectué par le cabinet : Maison du Diag, auteur : LEQUEUVRE Anthony
Dossier n° 2005/SIMON/1801 du 29/05/2020
Adresse du bien : 6 RUE RAYMOND BENI 65100 LOURDES**

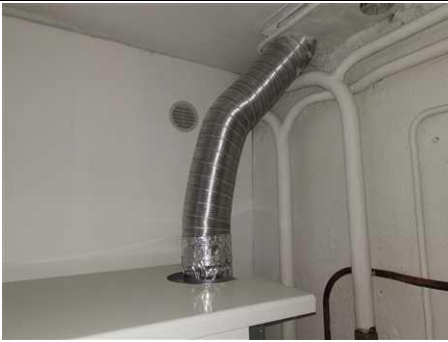
<p>Photo n° PhGaz001 29d5 : Le conduit de raccordement n'est pas démontable. (Sous-Sol - Buanderie 1)</p>
	<p>Photo n° PhGaz002 20.4 : Le dispositif de la sortie d'air du local équipé ou prévu pour un appareil d'utilisation est obturable. (Rez de chaussée - Cuisine)</p>

Photo n° PhGaz003
29d7 : Le tubage du conduit de fumée est raccordé directement sur l'appareil. (Sous-Sol - Buanderie 1)
