# BARRAQUE

## Résumé de l'expertise n° 22/M/18010/RCA

Adresse : ..... **10 Rue Saint Michel**

Commune : ..... **65140 RABASTENS-DE-BIGORRE**

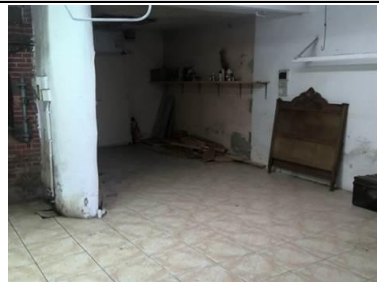
Localisation	Description	Photo
Rez de chaussée - Atelier	Sol : Carrelage Mur A, B, C, D, E, F, G, H : Plâtre et Peinture Plafond : Plâtre et Peinture Porte 1 G : Bois et Peinture Porte 2 H : Bois et Peinture Garde Corp H : Métal et Peinture

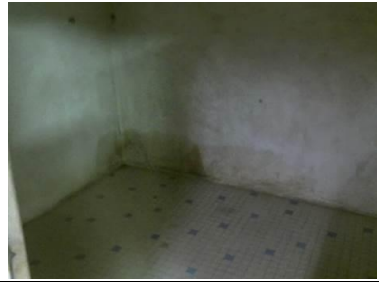
Rez de chaussée - Chambre Froide	Sol : Carrelage Mur A, B, C, D : Ciment Plafond : Ciment Porte A : Bois et Vernis

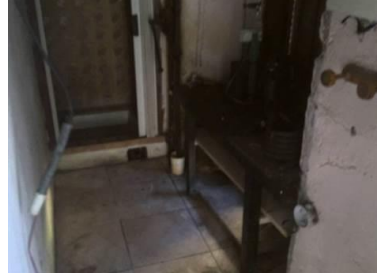
Rez de chaussée - Salle d'eau 1	Sol : Carrelage Mur A, B, C, D : Ciment et Peinture Plafond : Plâtre et Peinture Fenêtre D : Métal et Peinture Porte A : Bois et Peinture Mur : ciment et faïence Volet 1 D : Bois et Peinture Volet 2 B : Bois et Peinture Volet 3 C : Bois et Peinture Volet 4 D : Bois et Peinture

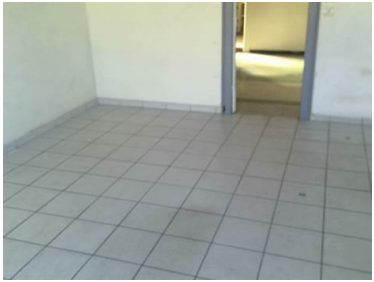
Localisation	Description	Photo
Rez de chaussée - Magasin	<p>Sol : Carrelage                      Mur A, B, C, D : Plâtre et Peinture                      Plafond : Plâtre et Peinture                      Plinthes : Carrelage                      Fenêtre A : Aluminium                      Porte 1 : Aluminium                      Porte 2 C : bois et Peinture                      Porte 3 D : bois et Peinture</p>

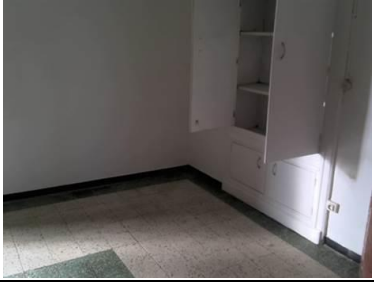
Rez de chaussée - Séjour	<p>Sol : Carrelage                      Mur A, B, C, D : plâtre et peinture                      Plafond : plâtre et peinture                      Plinthes : Carrelage                      Fenêtre B : PVC                      Porte 1 A : Bois et Peinture                      Porte 2 C : Bois et Peinture                      Volet D : bois et peinture                      Placard D : Bois et Peinture</p>

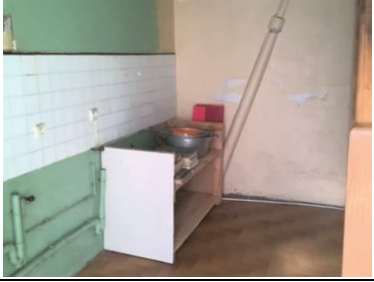
Rez de chaussée - Cuisine	<p>Sol : Carrelage                      Mur A, B, C, D : plâtre et peinture                      Plafond : plâtre et peinture                      Plinthes : Carrelage                      Porte 1 A : Bois et Peinture                      Mur B, C : plâtre et faïence                      Porte 2 B : bois et Vernis                      Marches : bois et vernis                      Contre-Marches : bois et vernis                      Escalier crémaillère : bois et vernis                      Escalier balustre : bois et vernis                      Escalier limon : bois et vernis                      Main-courante : Bois et Vernis</p>

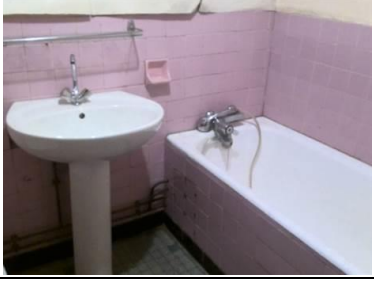
1er étage - Salle de bain	<p>Sol : Carrelage                      Mur A, B, C, D : Plâtre et Tapisserie                      Plafond : plâtre et peinture                      Plinthes : Carrelage                      Porte A : Bois et Peinture</p>

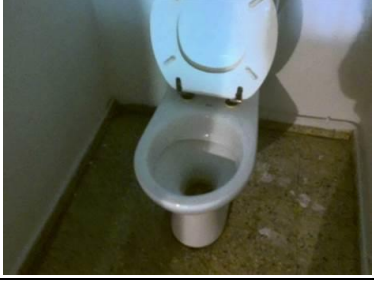
1er étage - Wc	<p>Sol : Carrelage                      Mur A, B, C, D : plâtre et peinture                      Plafond : bois et peinture                      Plinthes : Carrelage                      Porte A : Bois et Peinture</p>

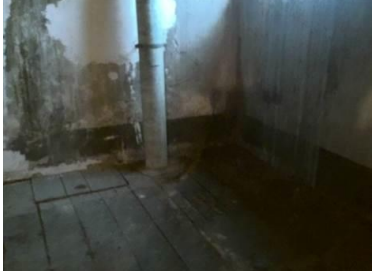
1er étage - Pièce 3	<p>Sol : Parquet                      Mur A, B, C, D : plâtre et Peinture                      Plafond : Bois                      Fenêtre C : Bois et Peinture                      Porte A : bois et peinture</p>

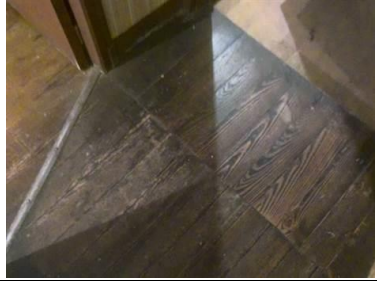
1er étage - Palier	Sol : Parquet Mur A, B, C, D, E : plâtre et Tapisserie Plafond : Plâtre et Peinture Plinthes : Bois et Peinture Porte 1 B : Bois et Peinture Porte 2 D : Bois et Peinture Marches : bois et vernis Contre-Marches : bois et vernis Escalier crémaillère : bois et vernis Escalier balustre : bois et vernis Escalier limon : bois et vernis Main-courante : Bois et Vernis

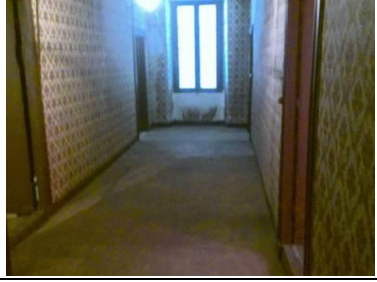
1er étage - Pièce 1	Sol : parquet bois Mur A, B, C, D, E, F, G : plâtre et tapisserie Plafond : plâtre et peinture Plinthes : bois et peinture Fenêtre E : Bois et Peinture Porte 1 A : Bois et Peinture Porte 2 D : Bois et Peinture Volet E : bois et peinture	 
1er étage - Dégagement	Sol : parquet bois Mur A, B, C, D, E, F, G, H : plâtre et tapisserie Plafond : plâtre et peinture Plinthes : bois et peinture Fenêtre H : Bois et Peinture Porte 1 A : Bois et Peinture Porte 2 A : Bois et Peinture Porte 3 A : Bois et Peinture Porte 4 B : Bois et Peinture Porte 5 C : Bois et Peinture Porte 6 F : Bois et Peinture Porte 7 G : Bois et Peinture Porte 8 G : Bois et Peinture Volet H : bois et peinture

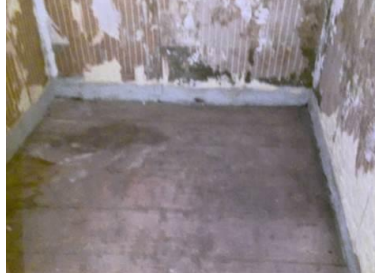
1er étage - Pièce 2	Sol plastique Mur A, B, C, D : plâtre Plafond : bois Porte A : Bois et Peinture	 
1er étage - Pièce 4	Sol : Parquet Mur A, B, C, D : plâtre et Tapisserie Plafond : Plâtre et Peinture Porte A : bois et peinture

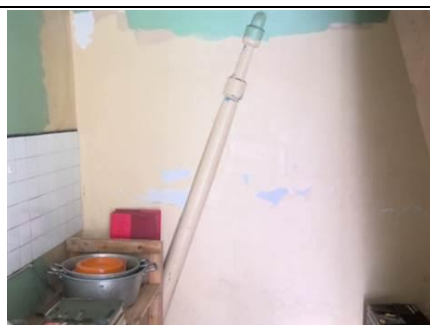
Localisation	Identifiant + Description	Conclusion (justification)	Etat de conservation** et préconisations*	Photo
Rez de chaussée - Cuisine	Identifiant: M001 Description: Conduit en fibres-ciment <a href="#">Liste selon annexe.13-9 du CSP: B</a>	Présence d'amiante (Sur jugement de l'opérateur)	Matériau dégradé (étendue ponctuelle)  <b>Résultat</b> EP**  <b>Préconisation :</b> Il est recommandé de réaliser une évaluation périodique.

Photo n° PhA001  
 Localisation : Rez de chaussée - Cuisine  
 Ouvrage : 6 - Conduits et accessoires intérieurs - Conduits de fluides (air, eau, vapeur, fumée, échappement, autres fluides)  
 Partie d'ouvrage : Conduit en fibres-ciment  
 Description : Conduit en fibres-ciment

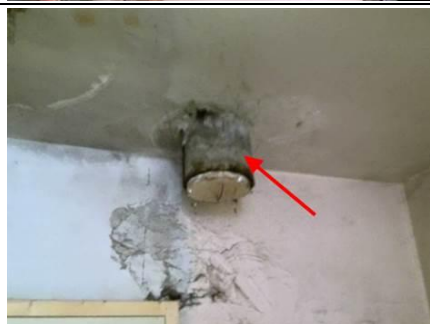
Rez de chaussée - Atelier	Identifiant: M002 Description: Conduit en fibres-ciment <a href="#">Liste selon annexe.13-9 du CSP: B</a>	Présence d'amiante (Sur jugement de l'opérateur)	Matériau dégradé (étendue ponctuelle)  <b>Résultat</b> EP**  <b>Préconisation :</b> Il est recommandé de réaliser une évaluation périodique.

Photo n° PhA002  
 Localisation : Rez de chaussée - Atelier  
 Ouvrage : 6 - Conduits et accessoires intérieurs - Conduits de fluides (air, eau, vapeur, fumée, échappement, autres fluides)  
 Partie d'ouvrage : Conduit en fibres-ciment  
 Description : Conduit en fibres-ciment

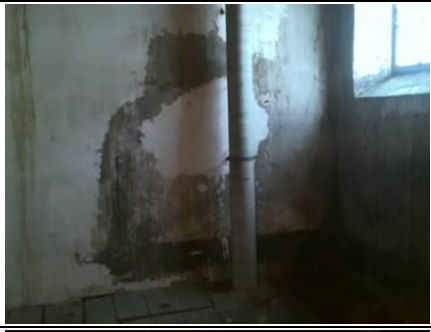
<p>Photo n° PhA002 Localisation : Rez de chaussée - Atelier Ouvrage : 6 - Conduits et accessoires intérieurs - Conduits de fluides (air, eau, vapeur, fumée, échappement, autres fluides) Partie d'ouvrage : Conduit en fibres-ciment Description : Conduit en fibres-ciment</p>

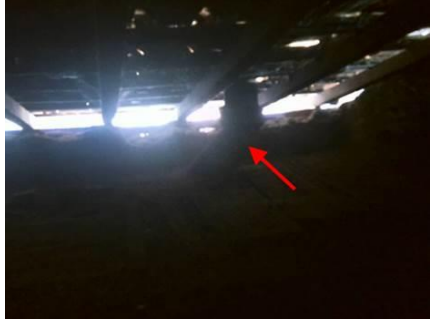
<p>Photo n° PhA002 Localisation : Rez de chaussée - Atelier Ouvrage : 6 - Conduits et accessoires intérieurs - Conduits de fluides (air, eau, vapeur, fumée, échappement, autres fluides) Partie d'ouvrage : Conduit en fibres-ciment Description : Conduit en fibres-ciment</p>

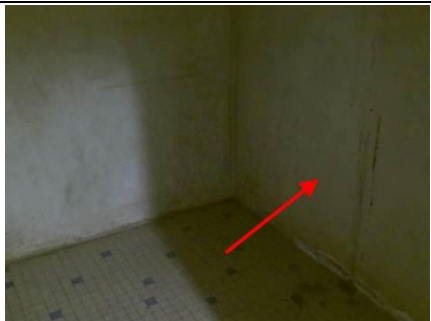
Localisation	Identifiant + Description	Justification	Etat de conservation et préconisations	Photo
Rez de chaussée - Chambre Froide	Identifiant: M003-Pvt003 Description: Plaques <a href="#">Liste selon annexe.13-9 du CSP: B</a>	En attente des résultats d'analyse	Matériau dégradé (étendue ponctuelle)  <b>Résultat</b> EP**  <b>Préconisation :</b> Il est recommandé de réaliser une évaluation périodique.

<p>Photo n° PhA003 Localisation : Rez de chaussée - Chambre Froide Ouvrage : 2 - Parois verticales extérieures et Façades - Façades légères, murs rideaux, bardages, panneaux sandwich Partie d'ouvrage : Plaques Description : Plaques</p>

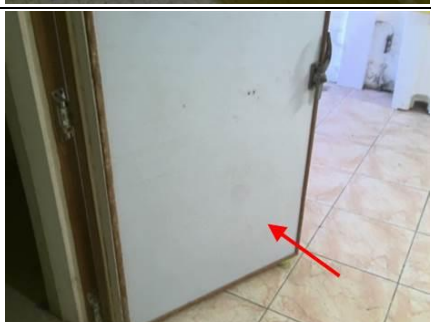
Identifiant: M004 Description: Plaques ondulées en matériau bitumineux <a href="#">Liste selon annexe.13-9 du CSP: B</a>	Non prélevé pour ne pas altérer sa fonction	Matériau non dégradé  <b>Résultat</b> EP**  <b>Préconisation :</b> Il est recommandé de réaliser une évaluation périodique.

<p>Photo n° PhA004 Localisation : Rez de chaussée - Chambre Froide Ouvrage : 2 - Parois verticales extérieures et Façades - Façades légères, murs rideaux, bardages, panneaux sandwich Partie d'ouvrage : Plaques Description : Plaques ondulées en matériau bitumineux</p>

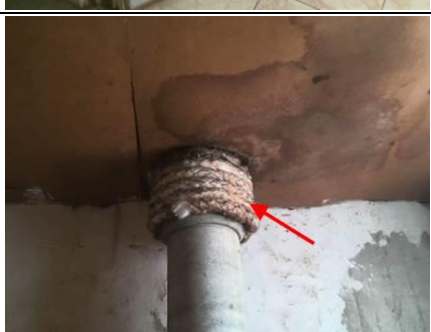
<p>Photo n° PhA005 Localisation : 1er étage - Pièce 3 Ouvrage : 6 - Conduits et accessoires intérieurs - Conduits de fluides (air, eau, vapeur, fumée, échappement, autres fluides) Partie d'ouvrage : Calorifuge (tresses, coquilles, matelas...) Description : Calorifuge (tresses, coquilles, matelas...)</p>

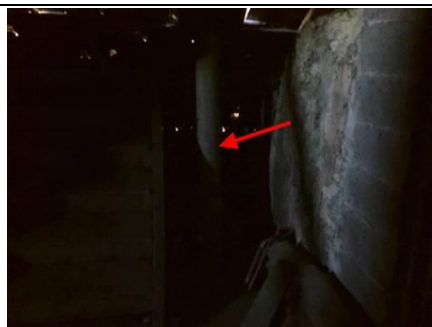
Photo n° PhA006

2ème étage - Combles d'habitation	Identifiant: M006 Description: Conduit en fibres-ciment <a href="#">Liste selon annexe.13-9 du CSP: B</a>	Présence d'amiante (Sur jugement de l'opérateur)	Matériau non dégradé  <b>Résultat</b> EP**  <b>Préconisation :</b> Il est recommandé de réaliser une évaluation périodique.

Localisation : 2ème étage - Combles d'habitation

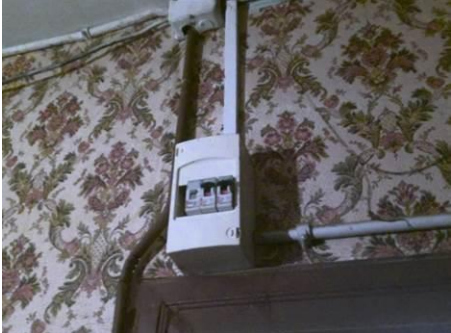
<p>Photo PhEle003                  Libellé de l'anomalie : B3.3.9 b Au moins une boîte de connexion métalliques en montage apparent ou encastré n'est pas reliée à la terre.                  Remarques : Présence de boîtes de connexion métalliques en montage apparent, contenant des conducteurs, non reliées à la terre ; Faire intervenir un électricien qualifié afin de supprimer les boîtes de connexion métalliques non reliées à la terre</p>
 	<p>Photo PhEle004                  Libellé de l'anomalie : B3.3.8 a Au moins une huisserie métallique ou une goulotte comportant des conducteurs ou de l'appareillage fixé ou encastré n'est pas reliée à la terre.                  Remarques : Présence d'huissieries métalliques, contenant des conducteurs, non reliées à la terre ; Faire intervenir un électricien qualifié afin de raccorder ces huisseries métalliques à la terre</p>

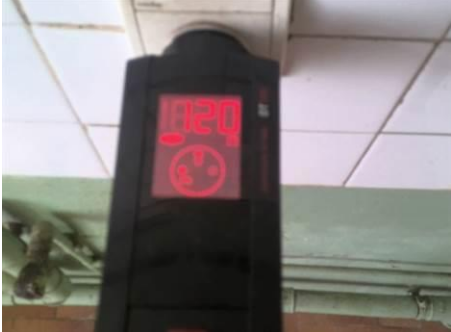
<p>Photo n° PhEle005 B11 a2 Une partie seulement de l'installation électrique est protégée par au moins un dispositif différentiel à haute sensibilité inf. ou égal à 30 mA.</p>
 	<p>Photo PhEle006 Libellé de l'anomalie : B4.3 b Le type d'au moins un fusible ou un disjoncteur n'est plus autorisé (fusible à tabatière, à broches rechargeables, coupe-circuit à fusible de type industriel, disjoncteur réglable en courant protégeant des circuits terminaux). Remarques : Présence de fusible(s) de type à puits ; Faire intervenir un électricien qualifié afin de remplacer le(s) fusible(s) de type à tabatière par des protections autorisées</p>

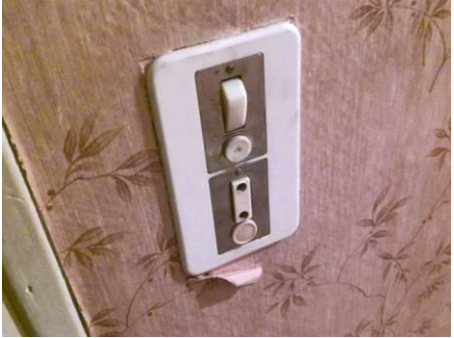
<p>Photo PhEle013                  Libellé de l'anomalie : B3.3.6 a1 Au moins un socle de prise de courant ne comporte pas de broche de terre.                  Remarques : Présence de circuits électriques non équipés de conducteurs de protection ; Faire intervenir un électricien qualifié afin d'installer des conducteurs de protection sur les circuits qui n'en sont pas équipés</p>
 	<p>Photo PhEle014                  Libellé de l'information complémentaire : B11 b2 Au moins un socle de prise de courant n'est pas de type à obturateur                  Remarques : Présence de socles de prises non équipés d'obturateur ; Faire intervenir un électricien par qualifié afin de remplacer les socles de prises non équipés d'obturateur par des socles de prises à obturateur</p>

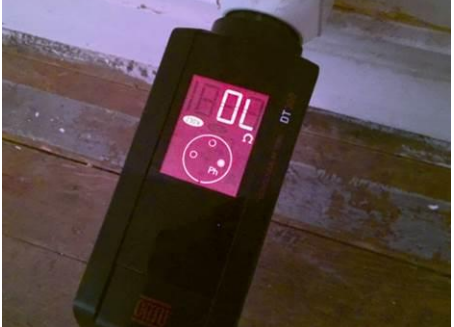
<p>Photo PhEle016 Libellé de l'anomalie : B3.3.6 a3 Au moins un circuit (n'alimentant pas des socles de prises de courant) n'est pas relié à la terre. Remarques : Présence de prises électriques comportant une broche de terre non reliée à la terre. ; Faire intervenir un électricien qualifié afin d'installer des conducteurs de protection sur les prises qui n'en sont pas équipées</p>
