# Résumé de l'expertise n° 17/TPC/1759

Désignation du ou des bâtiments
<i>Localisation du ou des bâtiments :</i> Adresse : ..... <b>1 PROMENADE DU PRADEAU</b> <b>1 ER DROIT</b> Commune : ..... <b>65000 TARBES</b>  Désignation et situation du ou des lot(s) de copropriété : <b>Lot numéro 23,</b> Périmètre de repérage : ... <b>Appartement 1er étage droit</b>

## Certificat de superficie de la partie privative

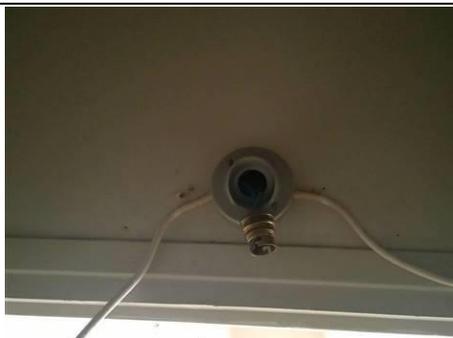
Photo PhEle001

Libellé de l'anomalie : B8.3 e Au moins un conducteur isolé n'est pas placé sur toute sa longueur dans un conduit, une goulotte ou une plinthe ou une huisserie, en matière isolante ou métallique, jusqu'à sa pénétration dans le matériel électrique qu'il alimente.

Commentaire : Présence de conducteurs électriques non protégés mécaniquement; Faire intervenir un électricien qualifié afin d'installer des protections mécanique sur les conducteurs non protégés

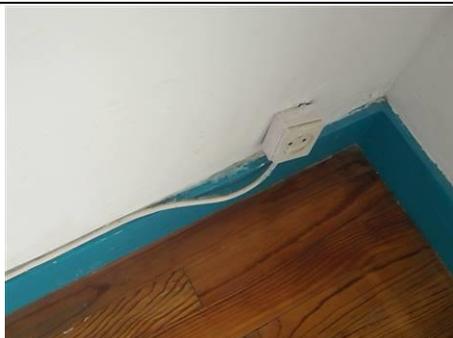
Photo PhEle002

Libellé de l'anomalie : B7.3 a L'Enveloppe d'au moins un matériel est manquante ou détériorée.
