DOSSIER DE DIAGNOSTICS TECHNIQUES

Référence : MILOU MUNOZ 64986 10.06.21

Maison individuelle
- 16 rue Marcelin Barthelot
65000 TARBES

NOTE DE SYNTHÈSE DES CONCLUSIONS

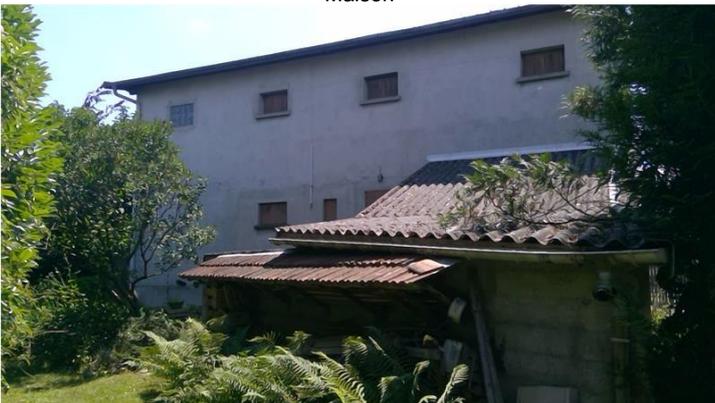
<p>Local jardin</p>	RDC	OUI	
6	<p>Maison</p>

N° Local	Local	Etage	Elément	Zone	Matériau / Produit	Liste	Méthode	Etat de dégradation	Photo
6	Maison		Couverture n°2	Toiture	Plaques ondulées en amiante-ciment	B	Jugement personnel	Matériaux non dégradé

Planches de rives n°2	Toiture	Amiante ciment	B	Jugement personnel	Matériaux non dégradé

- a) contrôler périodiquement que l'état de dégradation des matériaux et produits concernés ne s'aggrave pas, et, le cas échéant, que leur protection demeure en bon état de conservation ;
- b) rechercher, le cas échéant, les causes de dégradation et prendre les mesures appropriées pour les supprimer.

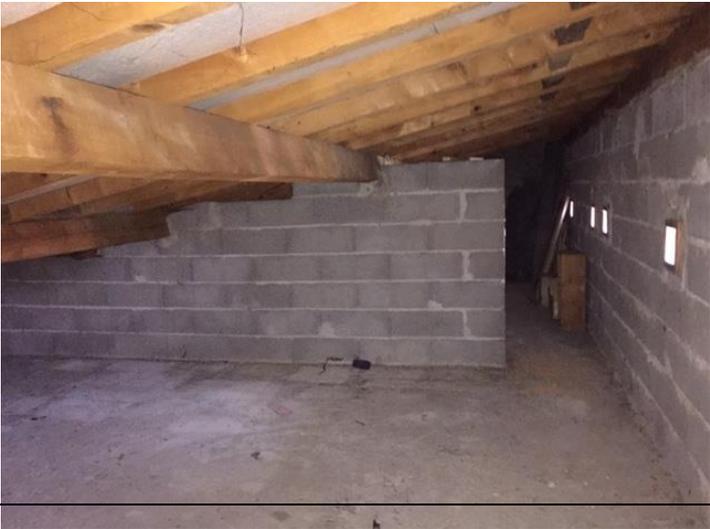
<p>WC n°2</p>	1er	OUI	
17	<p>Combles</p>

17	Combles	2ème	Conduit (non relié au bâti)	Toutes zones	Amiante ciment	B	Jugement personnel	Matériaux non dégradé

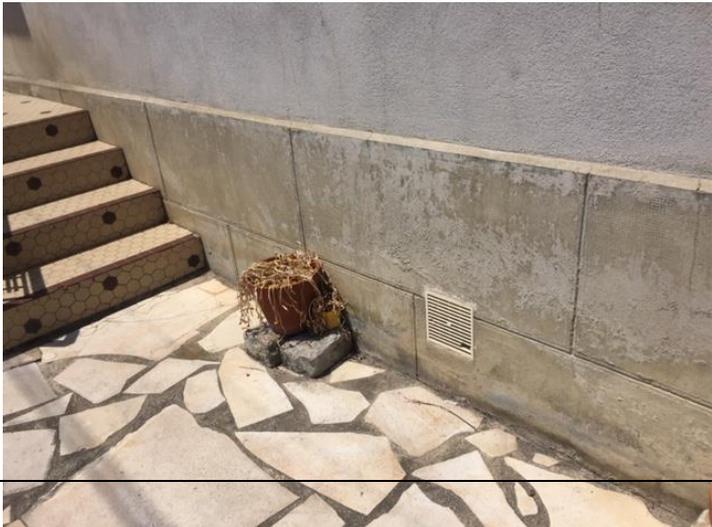
N°	Local / partie d'immeuble	Etage	Visitée	Justification
19	Vide-sanitaire

SS	NON	<i>Absence de trappe de visite.</i>
20	Jardin

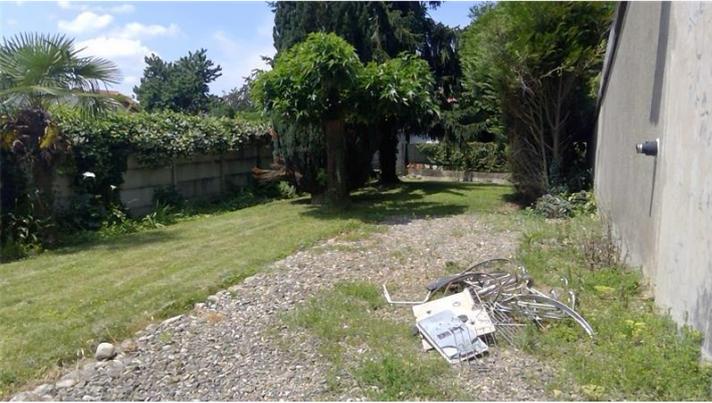
20	Jardin	Extérieur	Débris	A	Amiante ciment	B	Jugement personnel	Matériaux dégradé

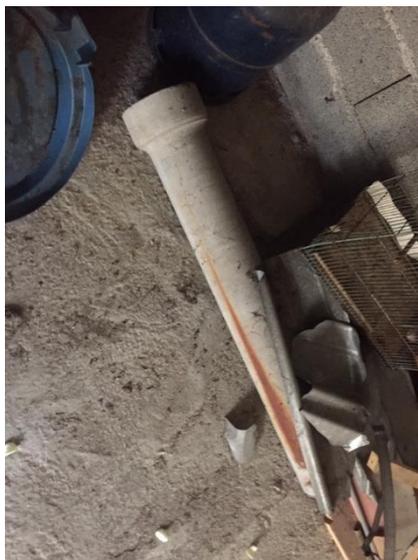
ELEMENT : Conduit (non relié au bâti)

Nom du client	Numéro de dossier	Pièce ou local
MILOU MUNOZ	MILOU MUNOZ 64986 10.06.21	2ème - Combles
Matériau	Date de prélèvement	Nom de l'opérateur
Amiante ciment		LUCAS Maelle
Localisation		
Conduit (non relié au bâti) - Toutes zones		
Résultat amiante		
Présence d'Amiante ()		
Résultat de la grille d'évaluation		
Evaluation périodique

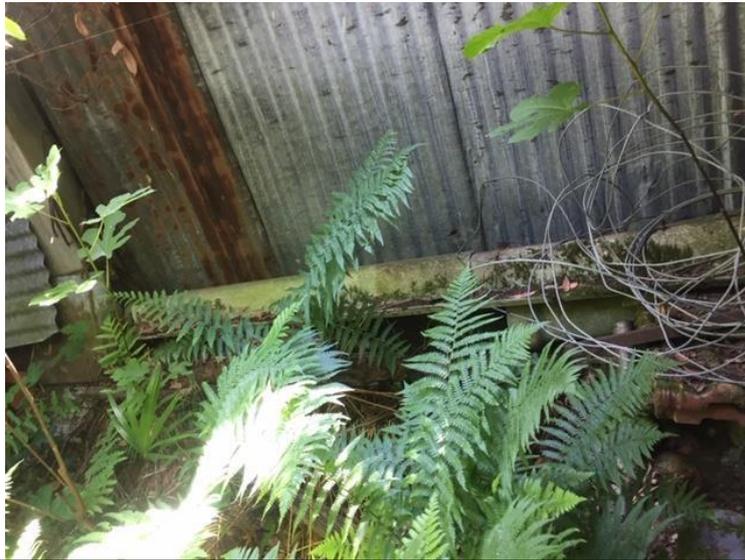
ELEMENT : Débris

Nom du client	Numéro de dossier	Pièce ou local
MILOU MUNOZ	MILOU MUNOZ 64986 10.06.21	Extérieur - Jardin
Matériau	Date de prélèvement	Nom de l'opérateur
Amiante ciment		LUCAS Maelle
Localisation		
Débris - A		
Résultat amiante		
Présence d'Amiante ()		
Résultat de la grille d'évaluation		
Evaluation périodique

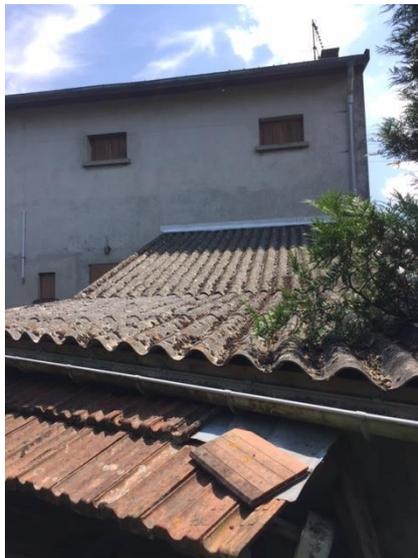
ELEMENT : Couverture n°2

Nom du client	Numéro de dossier	Pièce ou local
MILOU MUNOZ	MILOU MUNOZ 64986 10.06.21	Maison
Matériau	Date de prélèvement	Nom de l'opérateur
Plaques ondulées en amiante-ciment		LUCAS Maelle
Localisation		
Couverture n°2 - Toiture		
Résultat amiante		
Présence d'Amiante ()		
Résultat de la grille d'évaluation		
Evaluation périodique

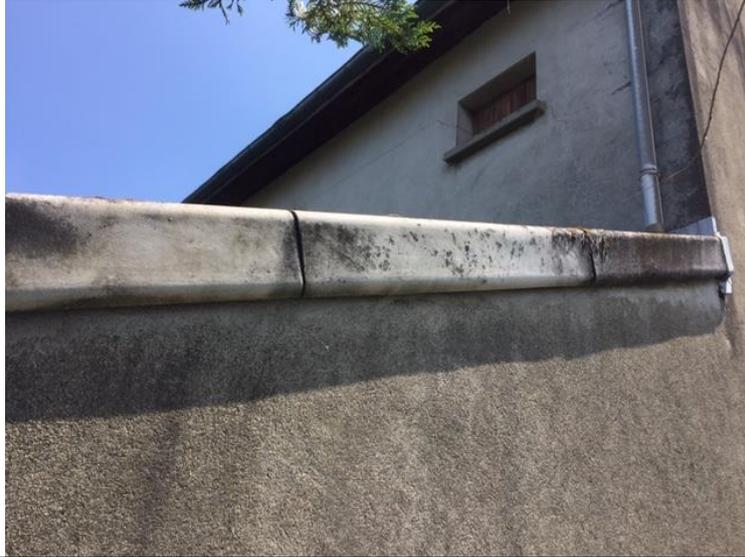
ELEMENT : Planches de rives n°2

Nom du client	Numéro de dossier	Pièce ou local
MILOU MUNOZ	MILOU MUNOZ 64986 10.06.21	Maison
Matériau	Date de prélèvement	Nom de l'opérateur
Amiante ciment		LUCAS Maelle
Localisation		
Planches de rives n°2 - Toiture		
Résultat amiante		
Présence d'Amiante ()		
Résultat de la grille d'évaluation		
Evaluation périodique

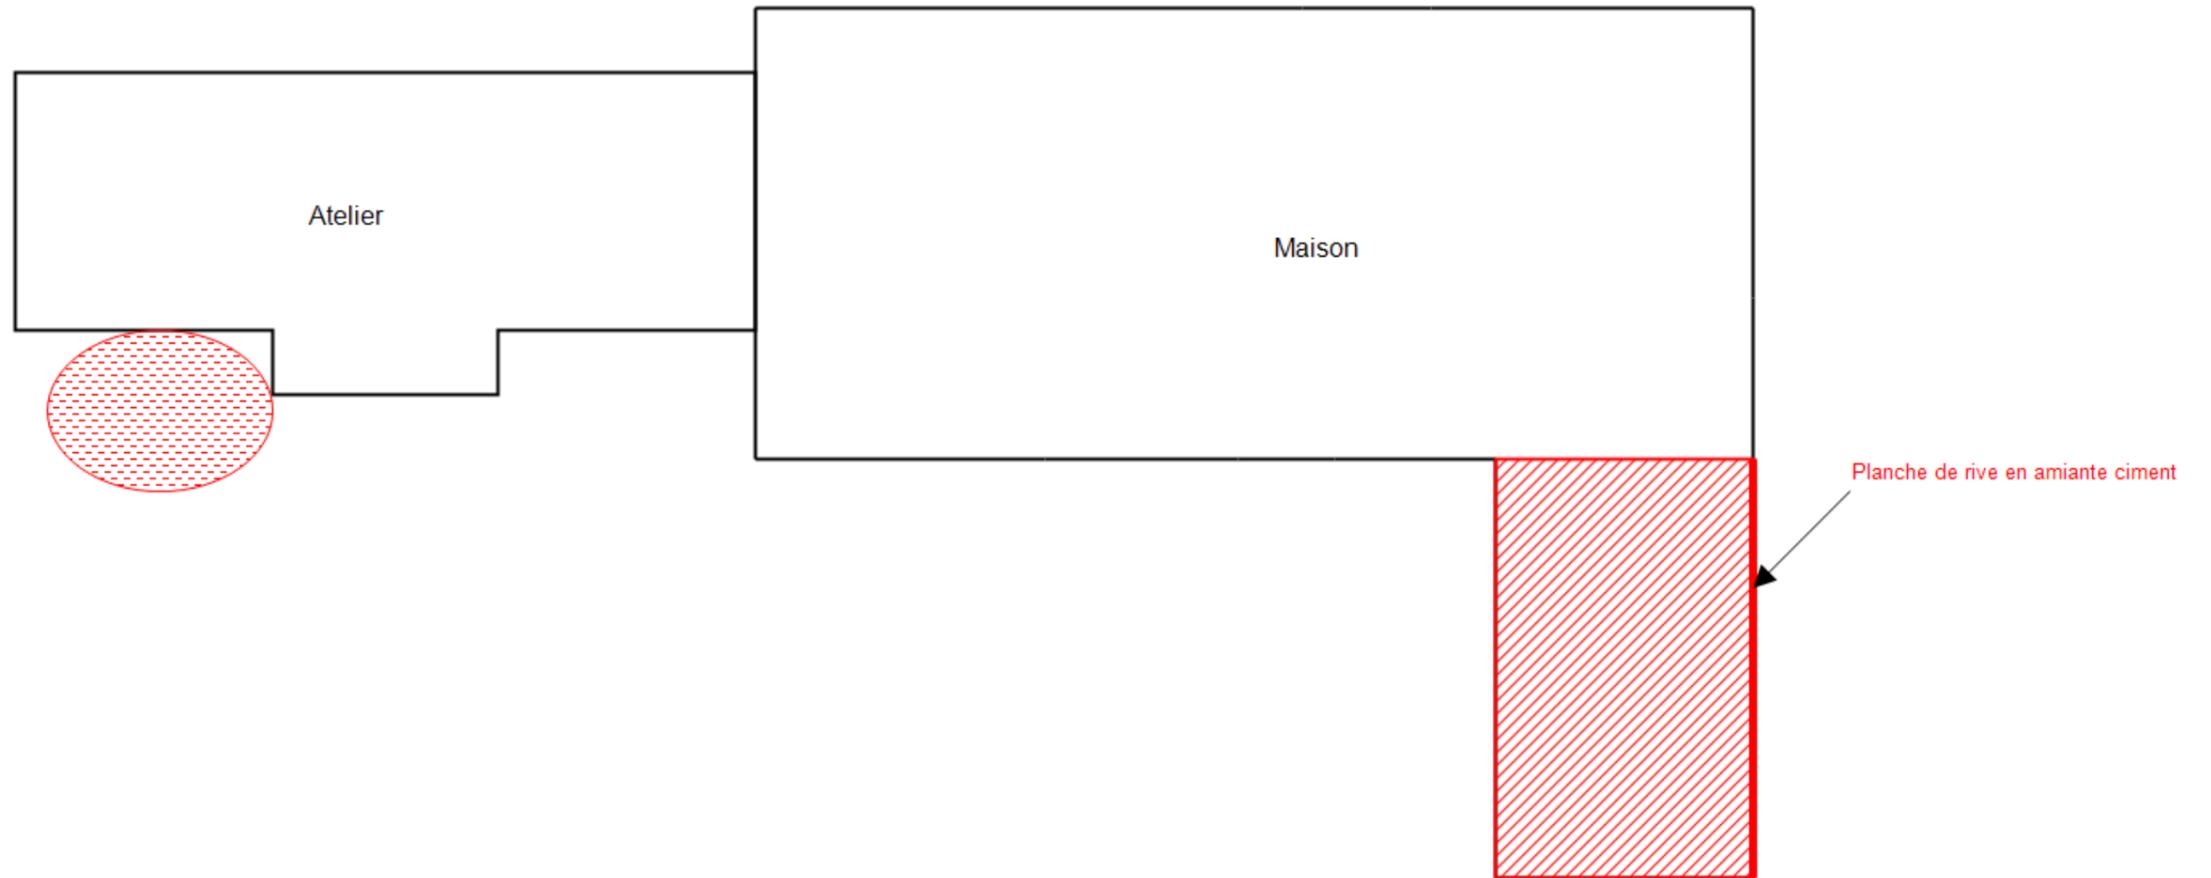
Bâtiments

Couverture : plaques ondulées en amiante ciment

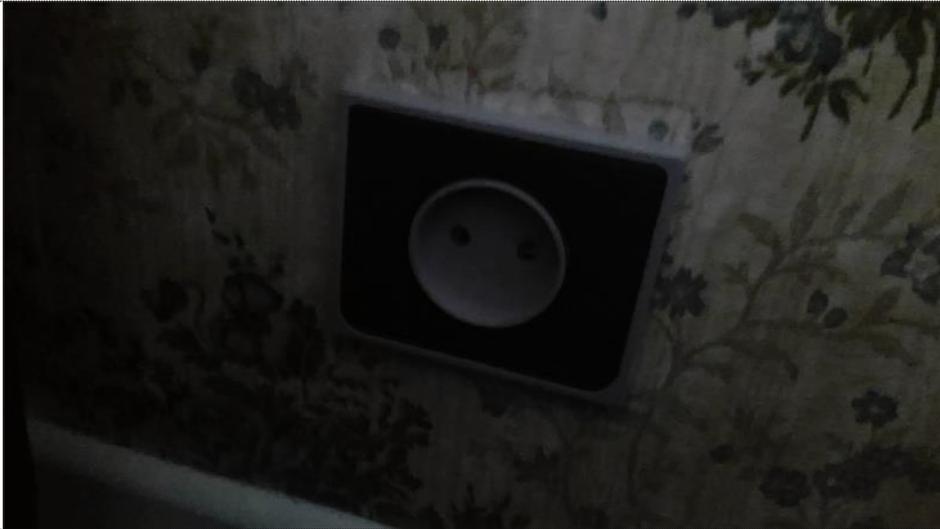
Point de contrôle N° B.3.3.6 a1)

Description : Au moins un socle de prise de courant ne comporte pas de broche de terre.

Observation(s) Des socles de prises de courant ne comportent pas une broche reliée à la terre. Mettre en place un dispositif différentiel 30 mA à titre de mesure compensatoire.

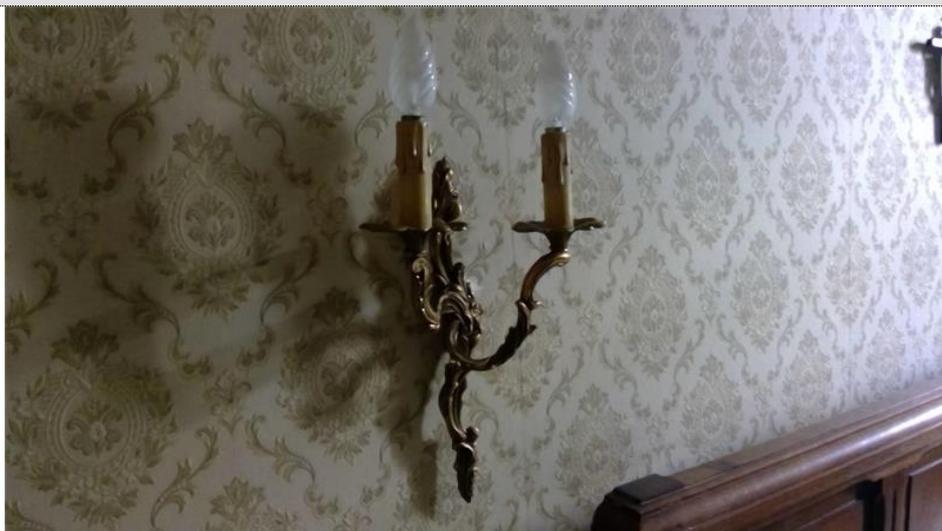
Point de contrôle N° B.3.3.6 a3)

Description : Au moins un CIRCUIT (n'alimentant pas des socles de prises de courant) n'est pas relié à la terre.

Observation(s) Certains circuits ne sont pas reliés à la terre.
 Mettre en place un dispositif différentiel 30 mA à titre de mesure compensatoire.

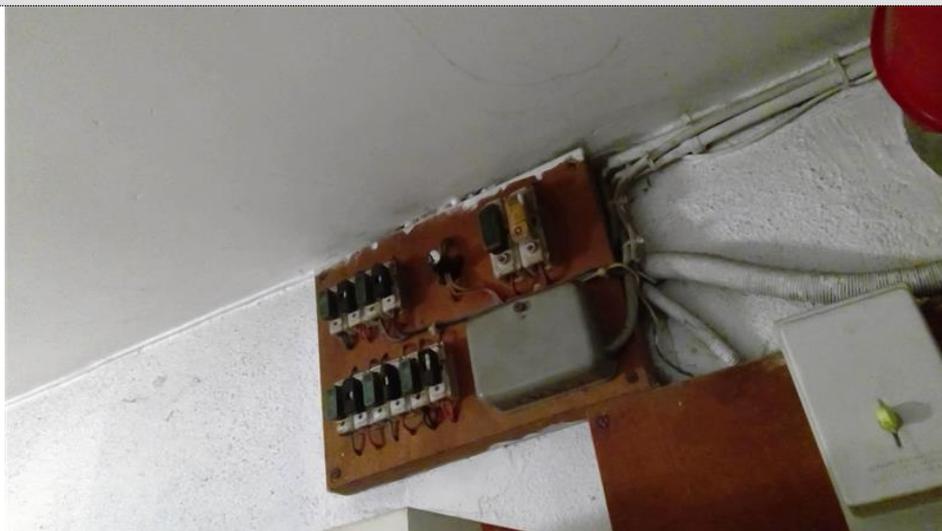
Point de contrôle N° B.3.3.9 b)

Description : Au moins une boîte de CONNEXION métallique en montage apparent ou encastré ne sont pas reliées à la terre.

Observation(s) Relier à la terre les boîtes de connexion métalliques en montage apparent ou encastré

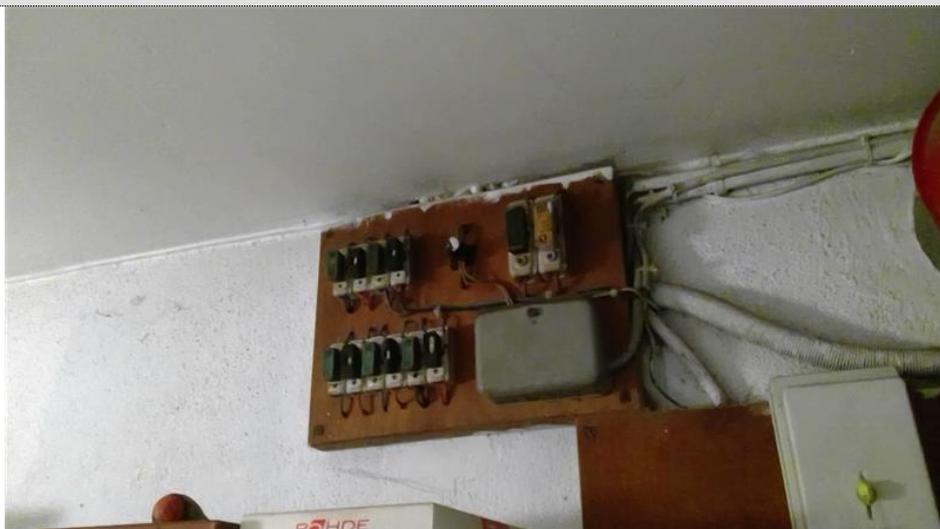
Point de contrôle N° B.4.3 b)

<u>Description :</u>	Le type d'au moins un FUSIBLE ou un DISJONCTEUR n'est plus autorisé (fusible à tabatière, à broches rechargeables, COUPE-CIRCUIT A FUSIBLE de type industriel, DISJONCTEUR réglable en courant protégeant des CIRCUITS terminaux).
<u>Observation(s)</u>	Ce type de fusibles à tabatière, à broches, industriel, à bascule de premières générations, etc, n'est plus conforme.

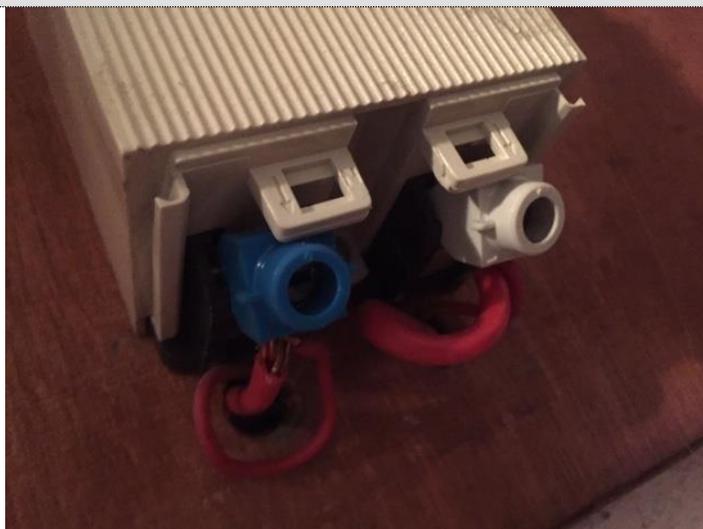
Point de contrôle N° B.4.3 f2)

<u>Description :</u>	La section des CONDUCTEURS de la CANALISATION d'alimentation d'au moins un tableau n'est pas en adéquation avec le courant assigné du dispositif de protection placé immédiatement en amont ou avec le courant de réglage du DISJONCTEUR de branchement placé immédiatement en amont.
<u>Observation(s)</u>	Prévoir de mettre en conformité toutes les section des conducteurs de la cannalisation d'alimentation de chaque tableau

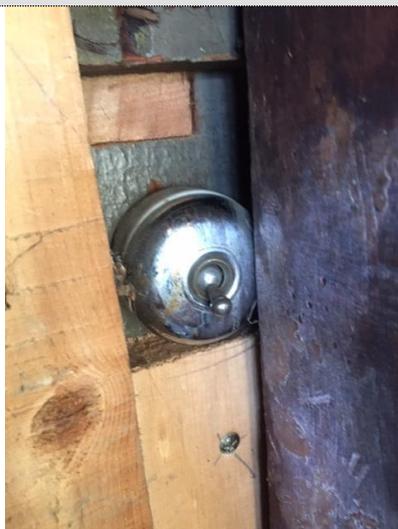
Point de contrôle N° B.8.3 a)

<u>Description :</u>	L'installation comporte au moins un MATERIEL ELECTRIQUE vétuste.
<u>Observation(s)</u>	Il s'agit des prises de courant ou des interrupteurs comportant un système de protection par fusible intégré, des fusibles à broches, des éléments métalliques contenant des conducteurs (conduits, boîtes de connexion) etc, et, plus généralement de tout matériel ancien devenu obsolète. Ces matériels sont considérés comme vétuste en raison de leur usure due au vieillissement de leurs constituants. Douille métallique simple sans contact de mise à la terre.

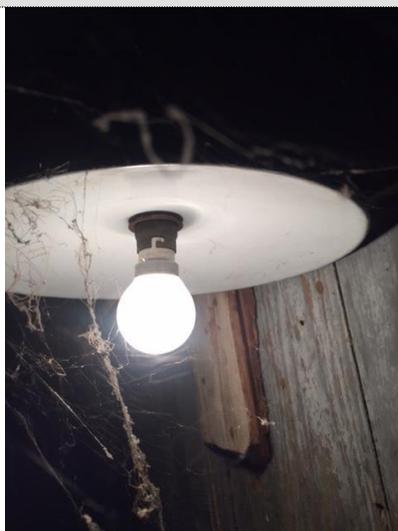
Point de contrôle N° B.8.3 a)

<u>Description :</u>	
<u>Observation(s)</u>	Il s'agit des prises de courant ou des interrupteurs comportant un système de protection par fusible intégré, des fusibles à broches, des éléments métalliques contenant des conducteurs (conduits, boîtes de connexion) etc, et, plus généralement de tout matériel ancien devenu obsolète. Ces matériels sont considérés comme vétuste en raison de leur usure due au vieillissement de leurs constituants. Douille métallique simple sans contact de mise à la terre.

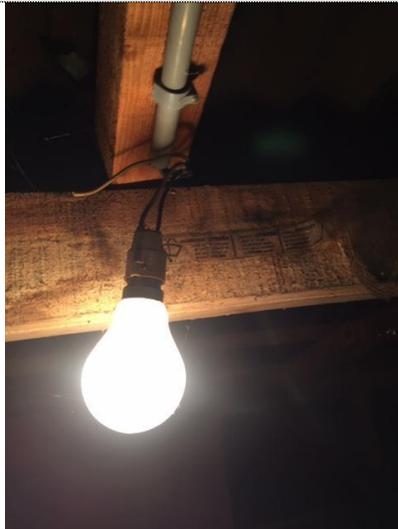
Point de contrôle N° B.8.3 b)

<u>Description :</u>	L'installation comporte au moins un MATERIEL ELECTRIQUE inadapté à l'usage.
<u>Observation(s)</u>	Procéder au remplacement du matériel inadapté à l'usage auquel il est destiné (douilles de chantier)
