# Dossier de Diagnostic Technique

## Vente

Adresse de l'immeuble  
**Quartier cayres de by**

**65710 CAMPAN**

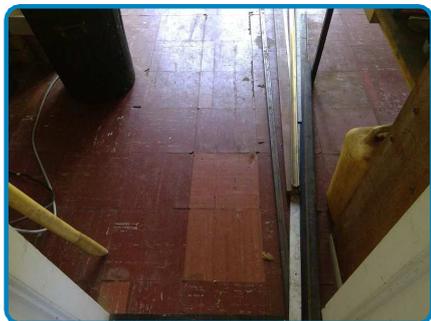
D.O. n° 1 sur Plancher Dalles vinyle

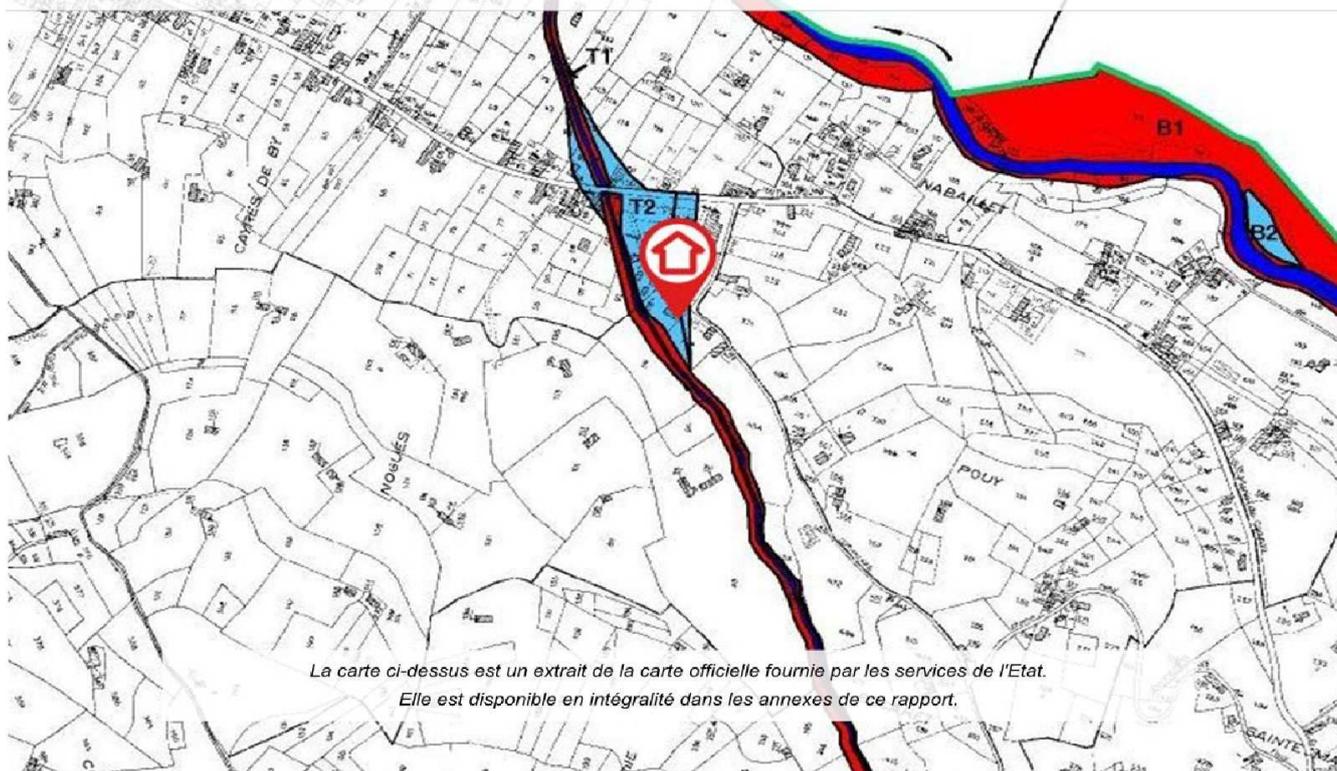
PPRn Débordement rapide (torrentiel), approuvé le 10/07/2012 (multirisque)

\* L'immeuble est situé dans le périmètre d'une zone à risques
