# Résumé de l'expertise n° 16/TPC/1322\_p01

Adresse : ..... **14 ROUTE DE LOURDES**

Commune : ..... **65310 ODOS**

## Rapport de mission de repérage des matériaux et produits contenant de l'amiante pour l'établissement du constat établi à l'occasion de la vente d'un immeuble bâti (Listes A et B de l'annexe 13-9 du Code de la Santé publique)

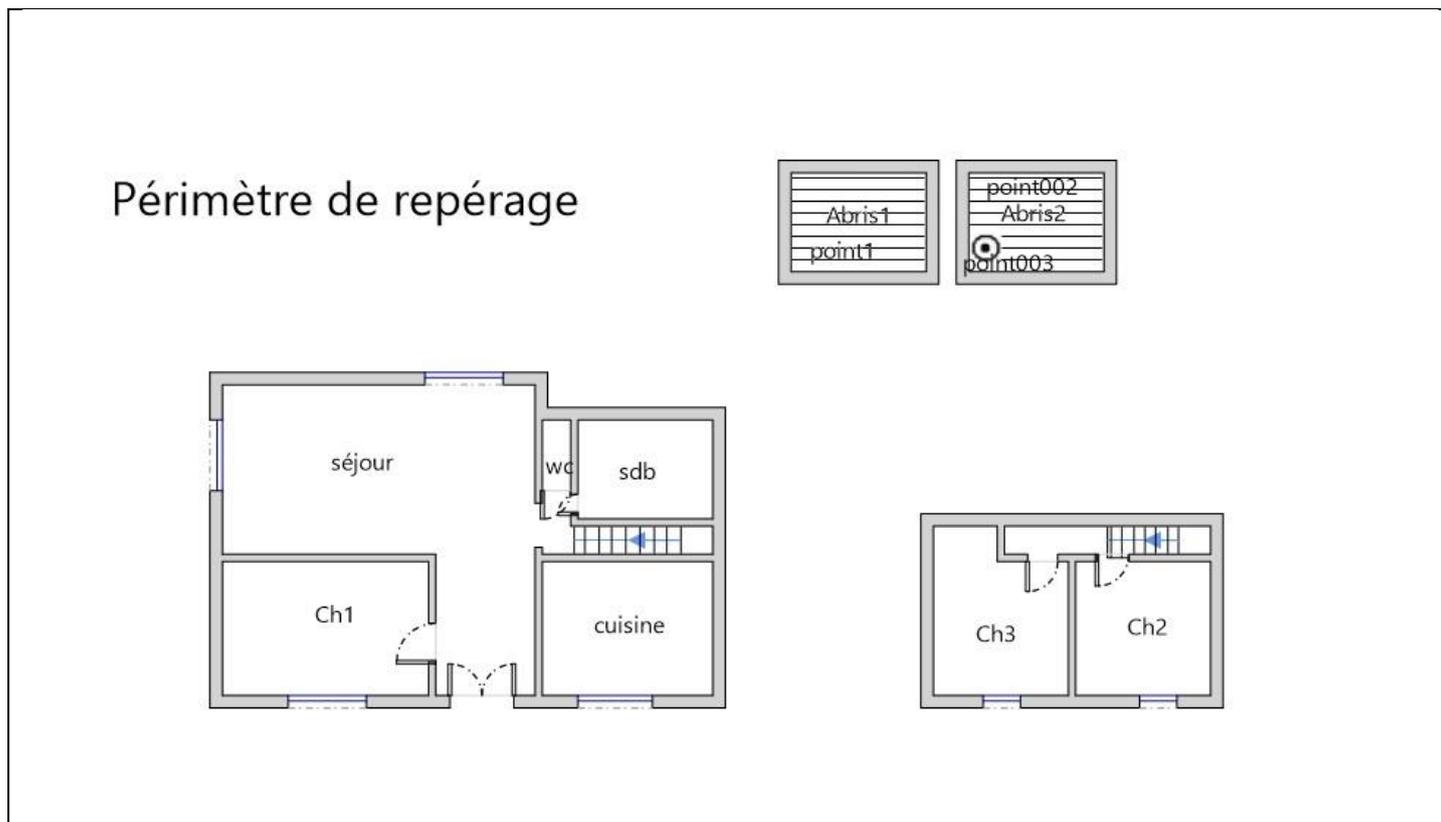
7.1 - Annexe - Schéma de repérage

Localisation	Identifiant + Description	Conclusion (justification)	Etat de conservation** et préconisations*
Abris 1	Identifiant: M001 Description: Plaques en fibres-ciment Liste selon annexe.13-9 du CSP: B	Présence d'amiante (sur jugement de l'opérateur)	Matériau dégradé (étendue ponctuelle)  <b>Résultat</b> EP**  <b>Préconisation :</b> Il est recommandé de réaliser une évaluation périodique.  <b>Recommandation :</b> surveillance
	Identifiant: M002 Description: Plaques en fibres-ciment Liste selon annexe.13-9 du CSP: B	Présence d'amiante (sur jugement de l'opérateur)	Matériau dégradé (étendue ponctuelle)  <b>Résultat</b> EP**  <b>Préconisation :</b> Il est recommandé de réaliser une évaluation périodique.  <b>Recommandation :</b> surveillance
Abris 2	Identifiant: M003 Description: Conduit Liste selon annexe.13-9 du CSP: B	Présence d'amiante (sur jugement de l'opérateur)	Matériau non dégradé  <b>Résultat</b> EP**  <b>Préconisation :</b> Il est recommandé de réaliser une évaluation périodique.  <b>Recommandation :</b> surveillance
