Monsieur et Madame DELPEYRAT Béatrice
3 PLACE DU CHATEAU
65670 MONLEON MAGNOAC

Constat de risque d'exposition au plomb CREP

ANNEXES**Au rapport de mission de repérage n° 2106/Delpeyrat/9170****Informations conformes à l'annexe III de l'arrêté du 12 décembre 2012**

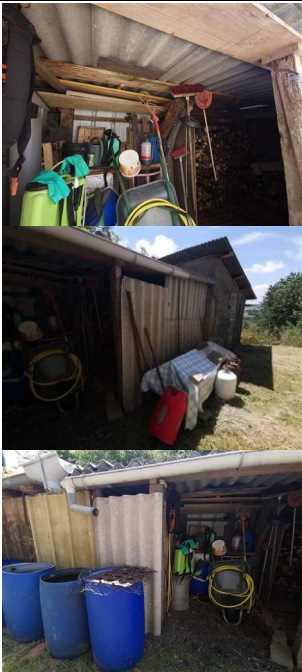
Localisation	Identifiant + Description	Conclusion (justification)	Etat de conservation** et préconisations*	Photo
Rez de jardin - abri de jardin 1; Rez de jardin - abri bois	<p>Identifiant: M001</p> <p>Description: Plaques ondulées fibro-ciment</p> <p>Liste selon annexe.13-9 du CSP: B</p>	Présence d'amiante (sur jugement de l'opérateur)	<p>Matériau non dégradé</p> <p>Résultat EP**</p> <p>Préconisation : Il est recommandé de réaliser une évaluation périodique.</p>
