Dossier de Diagnostics Techniques Immobiliers

**Adresse du bien : 23 Rue du Bas Mour
65250 LA BARTHE-DE-NESTE**

Dossier n° BONNARD-20-07-5313

Dossier Technique immobilier

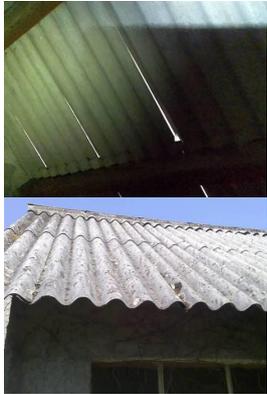
Garage	Identifiant: M003 Description: Tôles ondulées Fibres Ciment <u>Liste selon annexe.13-9 du CSP : B</u>	Présence d'amiante (Sur jugement de l'opérateur)	Matériau non dégradé Résultat EP** Préconisation : Il est recommandé de réaliser une évaluation périodique.

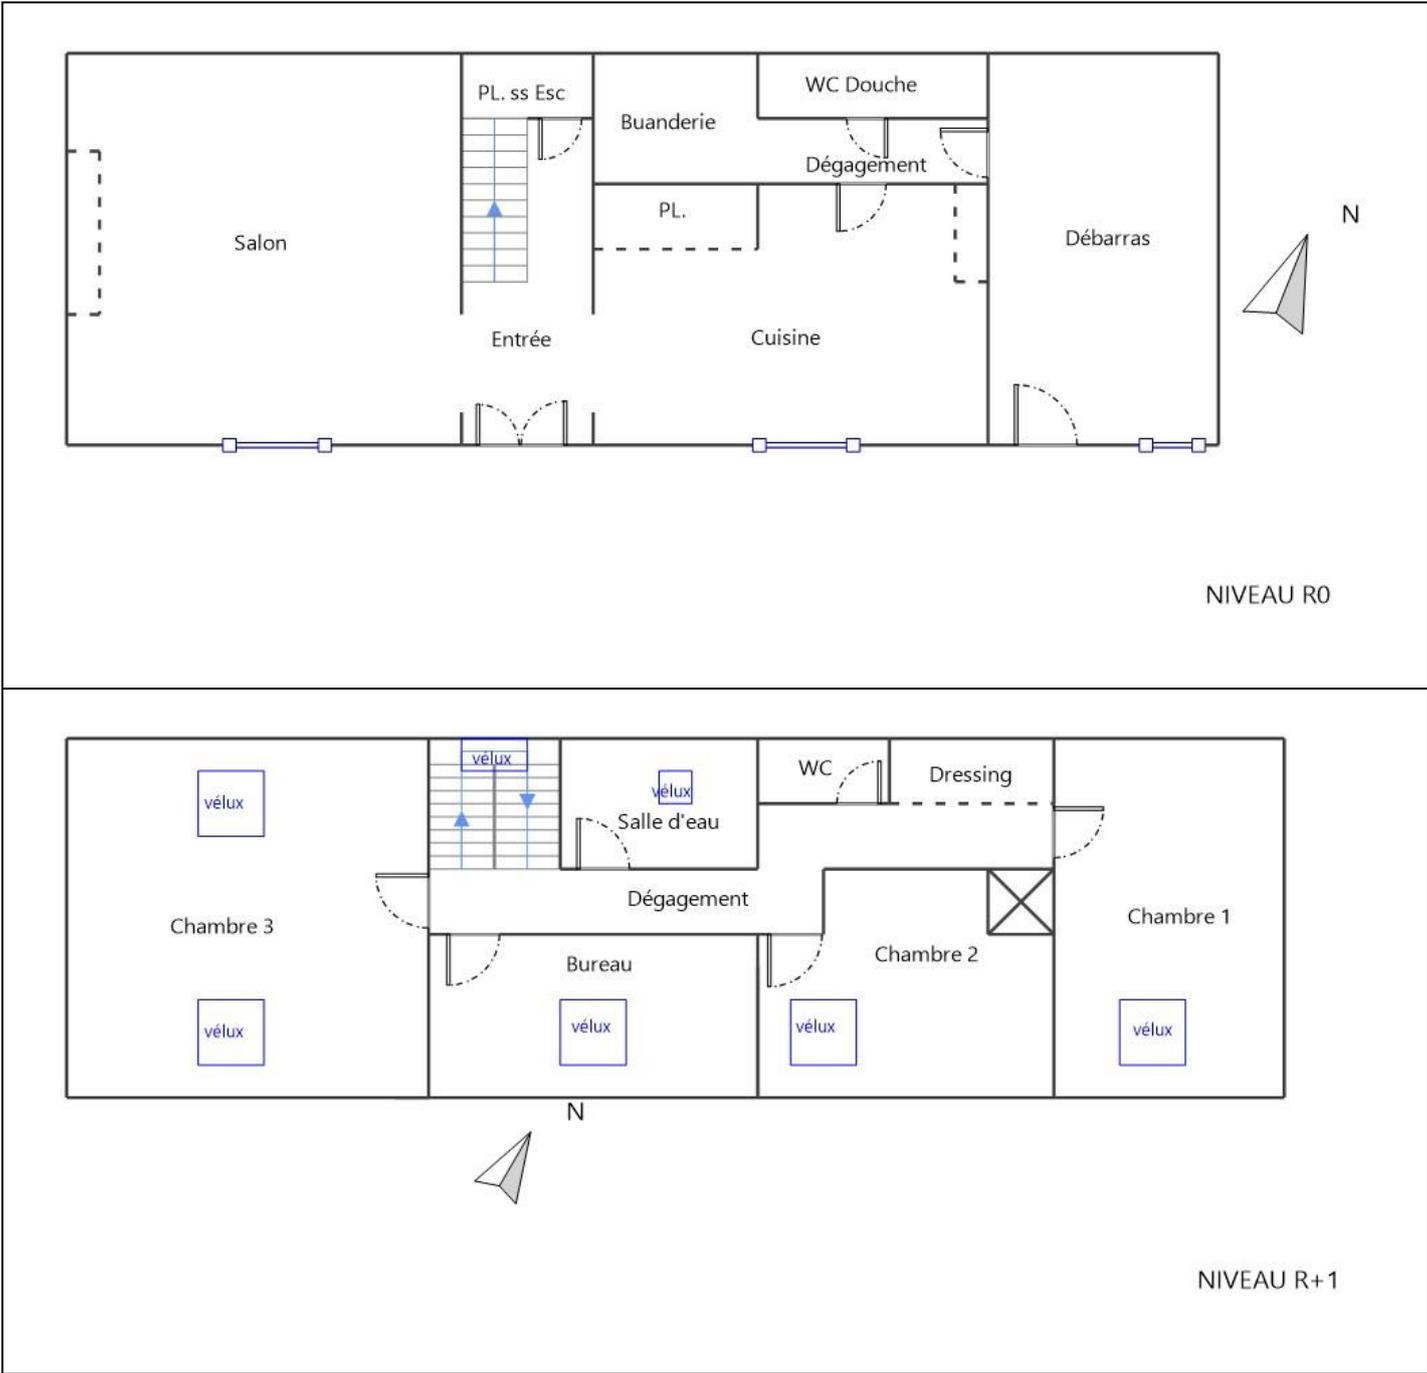
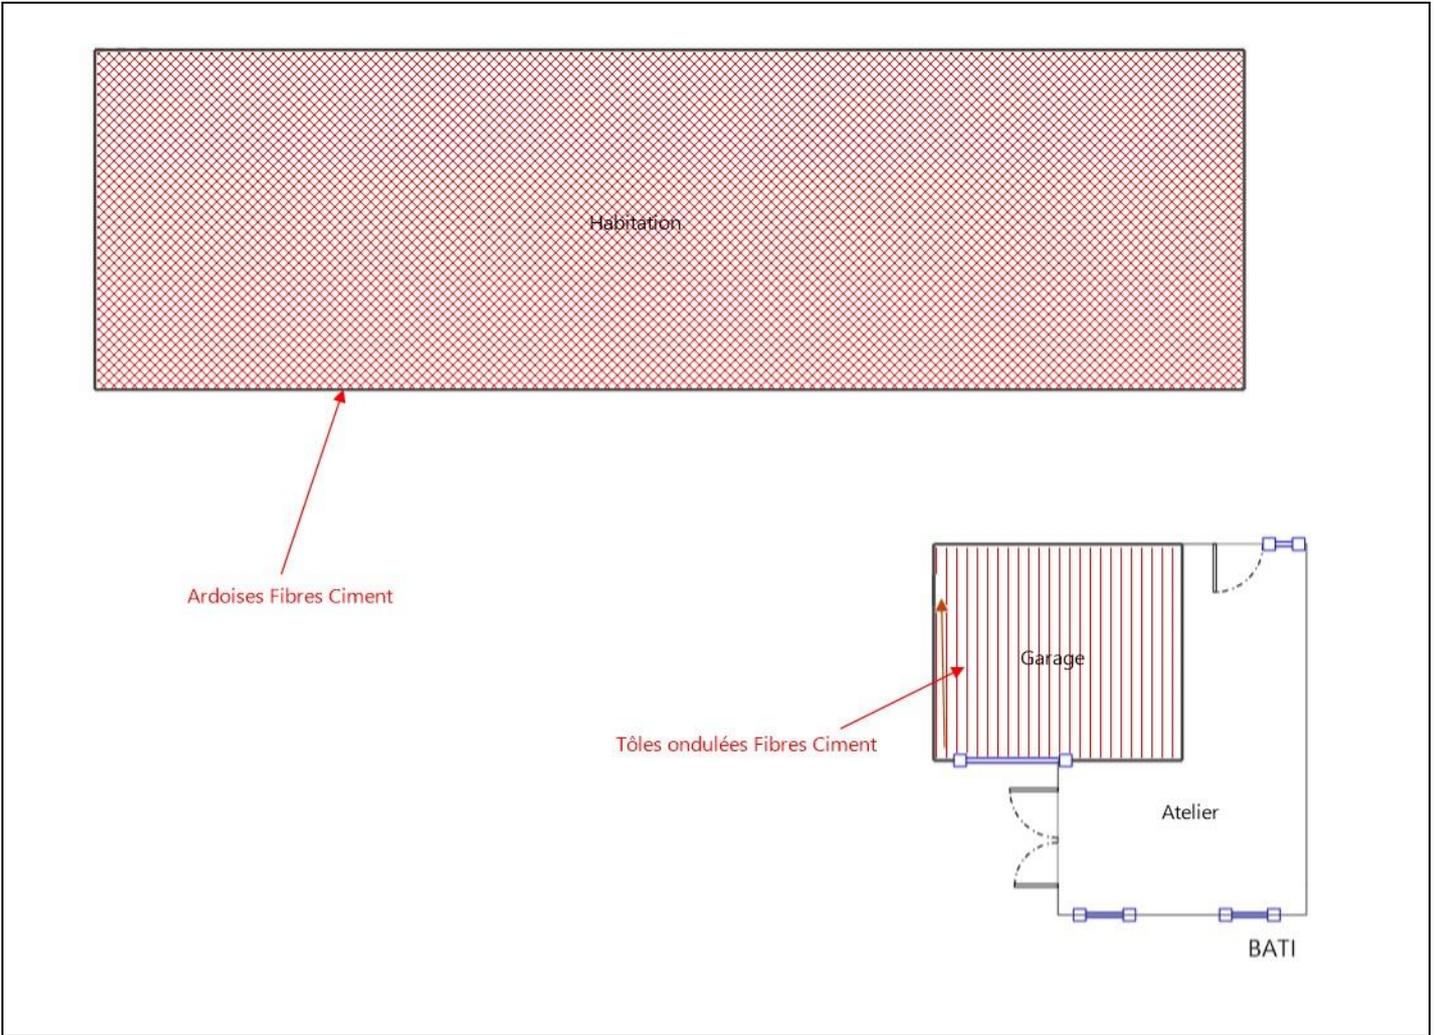
7.1 - Annexe - Schéma de repérage* / Plan de situation / Plan cadastral / Photos

* Schémas non-côtés et non contractuels établis par l'opérateur

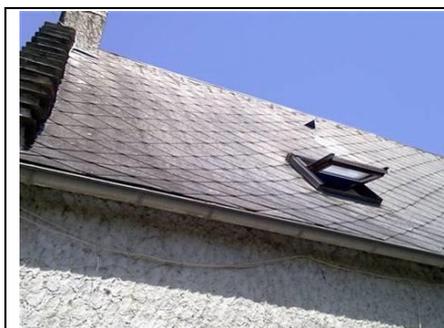
Localisation : EXTERIEURS - Bâti
 Ouvrage : Toitures
 Partie d'ouvrage : Ardoises (fibres-ciment)
 Description : Ardoises Fibres Ciment

Localisation	Identifiant + Description	Conclusion (justification)	Etat de conservation** et préconisations*	Photo
EXTERIEURS - Bâti	Identifiant: M002 Description: Ardoises Fibres Ciment <u>Liste selon annexe.13-9 du CSP : B</u>	Présence d'amiante (Sur jugement de l'opérateur)	Matériau non dégradé Résultat EP** Préconisation : Il est recommandé de réaliser une évaluation périodique.

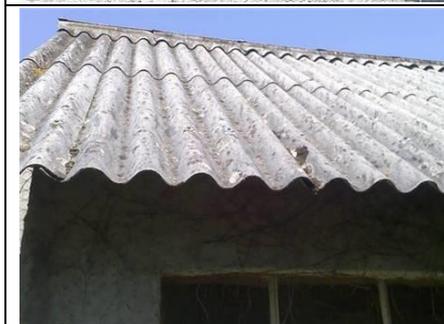
Localisation : Garage
 Ouvrage : Toitures
 Partie d'ouvrage : Plaques (fibres-ciment)
 Description : Tôles ondulées Fibres Ciment

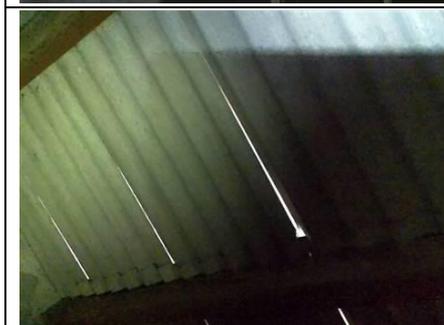
Localisation : Garage
 Ouvrage : Toitures
 Partie d'ouvrage : Plaques (fibres-ciment)
 Description : Tôles ondulées Fibres Ciment

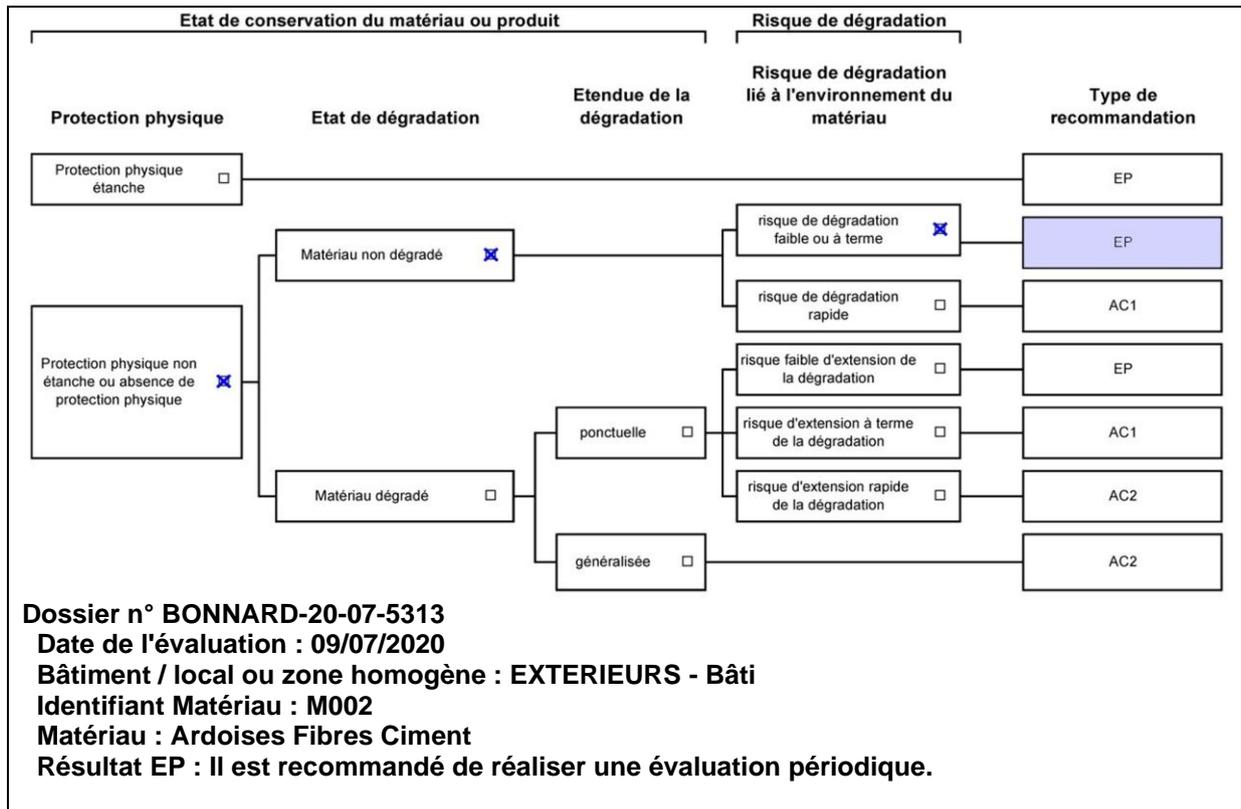
Grilles d'évaluation de l'état de conservation des matériaux ou produit de la liste B

Etat de conservation du matériau ou produit			Risque de dégradation	
Protection physique	Etat de dégradation	Etendue de la dégradation	Risque de dégradation lié à l'environnement du matériau	Type de recommandation
Protection physique étanche <input type="checkbox"/>	Matériau non dégradé <input checked="" type="checkbox"/>		risque de dégradation faible ou à terme <input checked="" type="checkbox"/>	EP
Protection physique non étanche ou absence de protection physique <input checked="" type="checkbox"/>			risque de dégradation rapide <input type="checkbox"/>	AC1
	Matériau dégradé <input type="checkbox"/>	ponctuelle <input type="checkbox"/>	risque faible d'extension de la dégradation <input type="checkbox"/>	EP
			risque d'extension à terme de la dégradation <input type="checkbox"/>	AC1
		généralisée <input type="checkbox"/>	risque d'extension rapide de la dégradation <input type="checkbox"/>	AC2
				AC2

Dossier n° BONNARD-20-07-5313
Date de l'évaluation : 09/07/2020
Bâtiment / local ou zone homogène : Garage
Identifiant Matériau : M003
Matériau : Tôles ondulées Fibres Ciment
Résultat EP : Il est recommandé de réaliser une évaluation périodique.

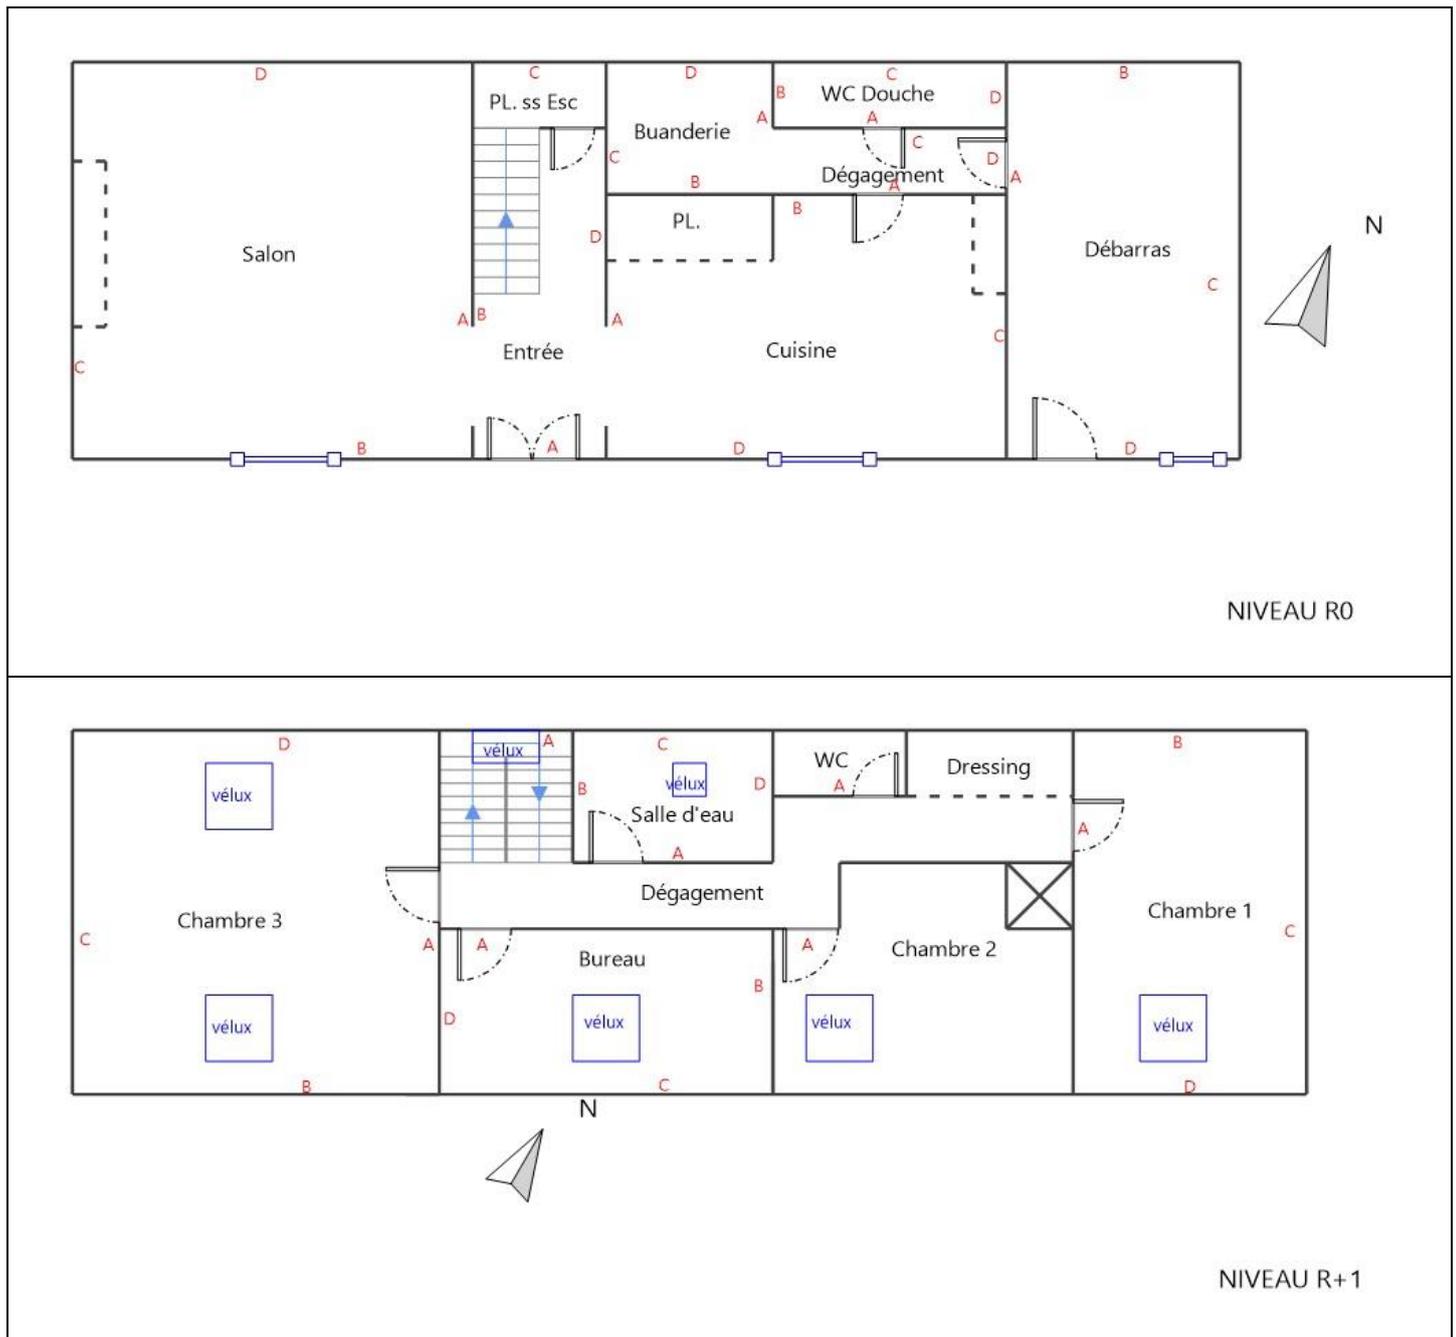
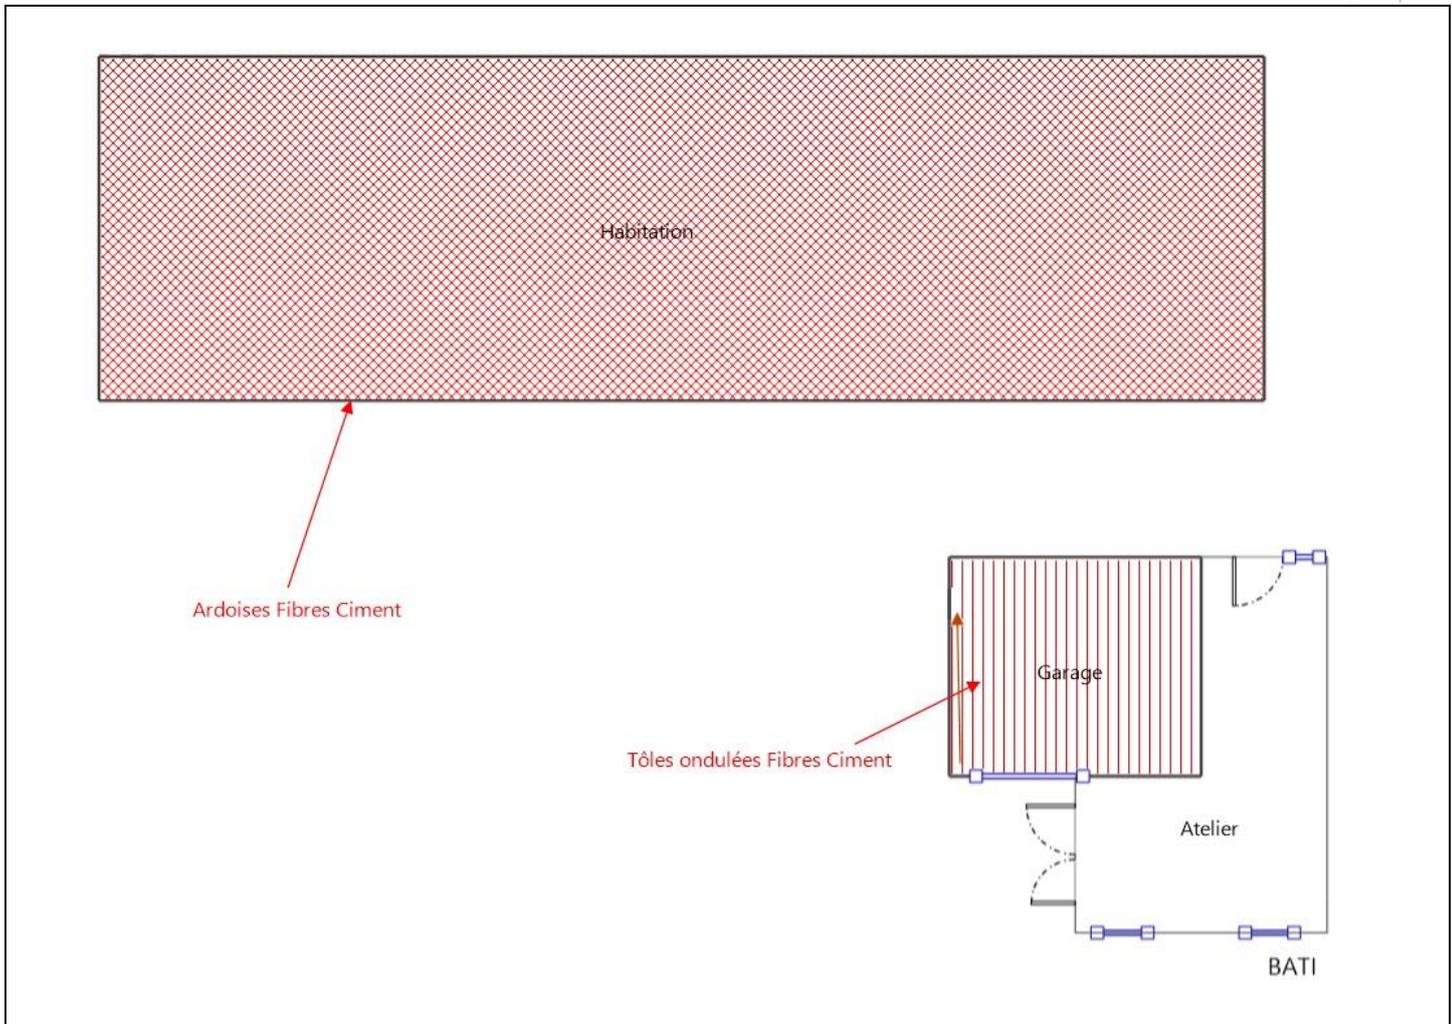
9.2 Annexe - Schéma de repérage* / Plan de situation / Plan cadastral

* Schéma non-côté et non contractuel établi par l'opérateur

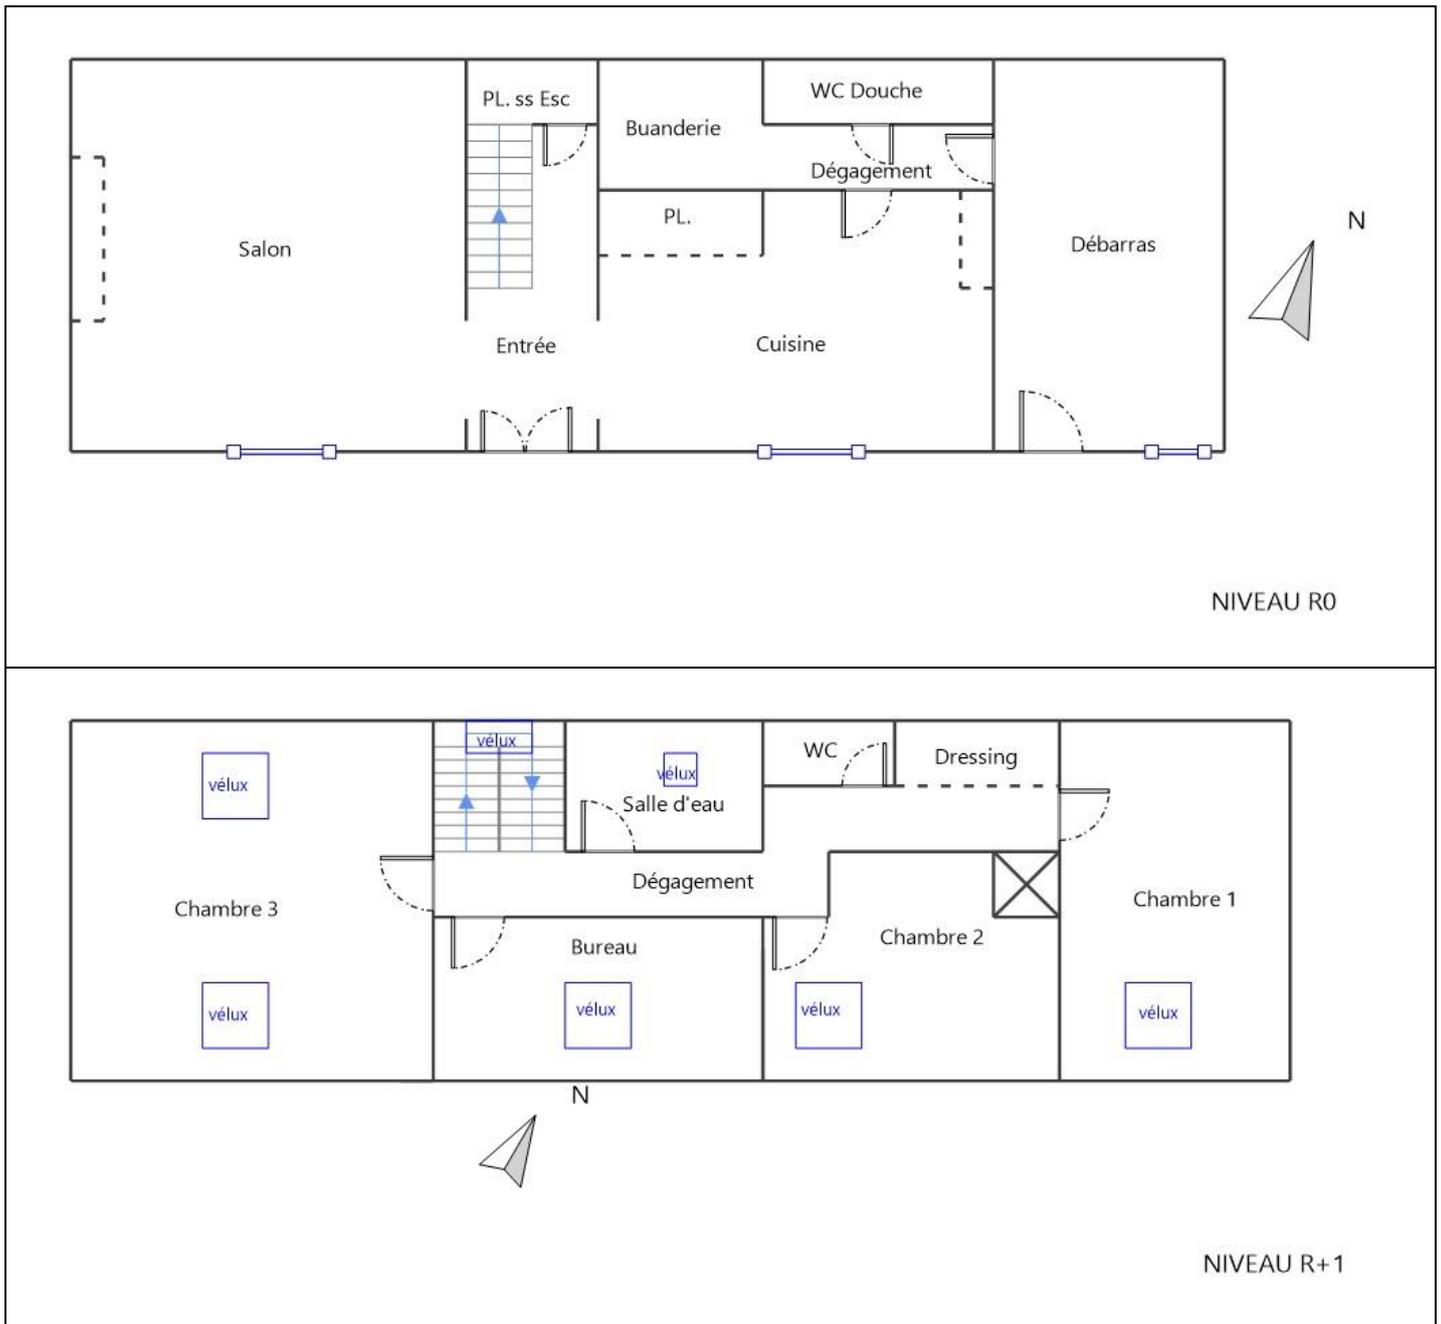
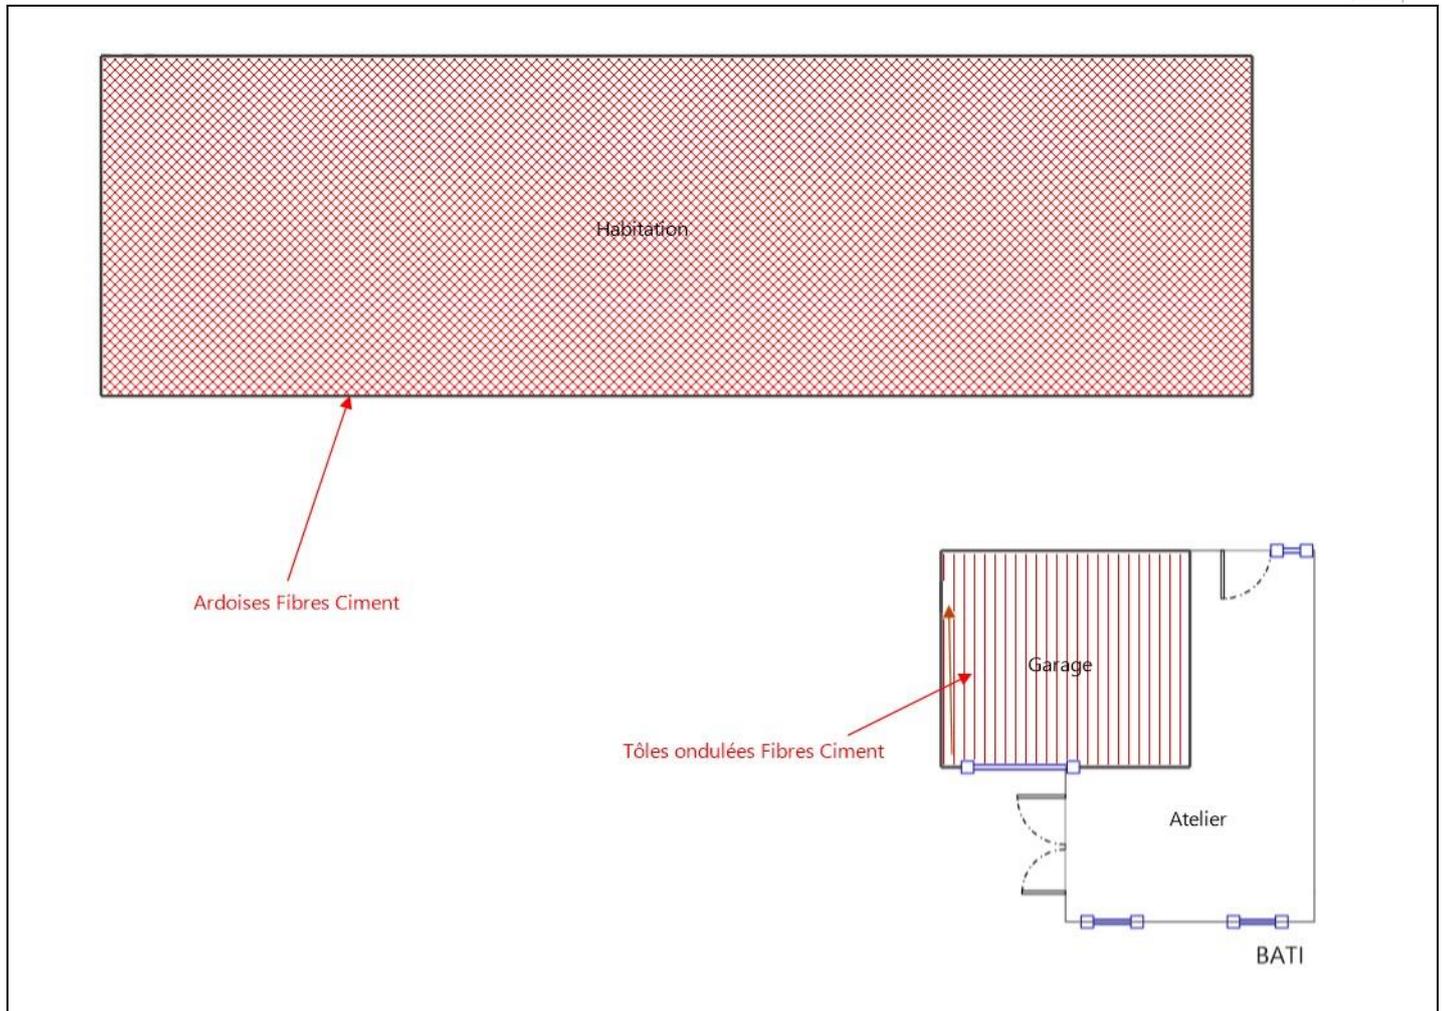
9.- Annexe – Schéma de repérage*

* Schémas non-côtés et non contractuels établis par l'opérateur

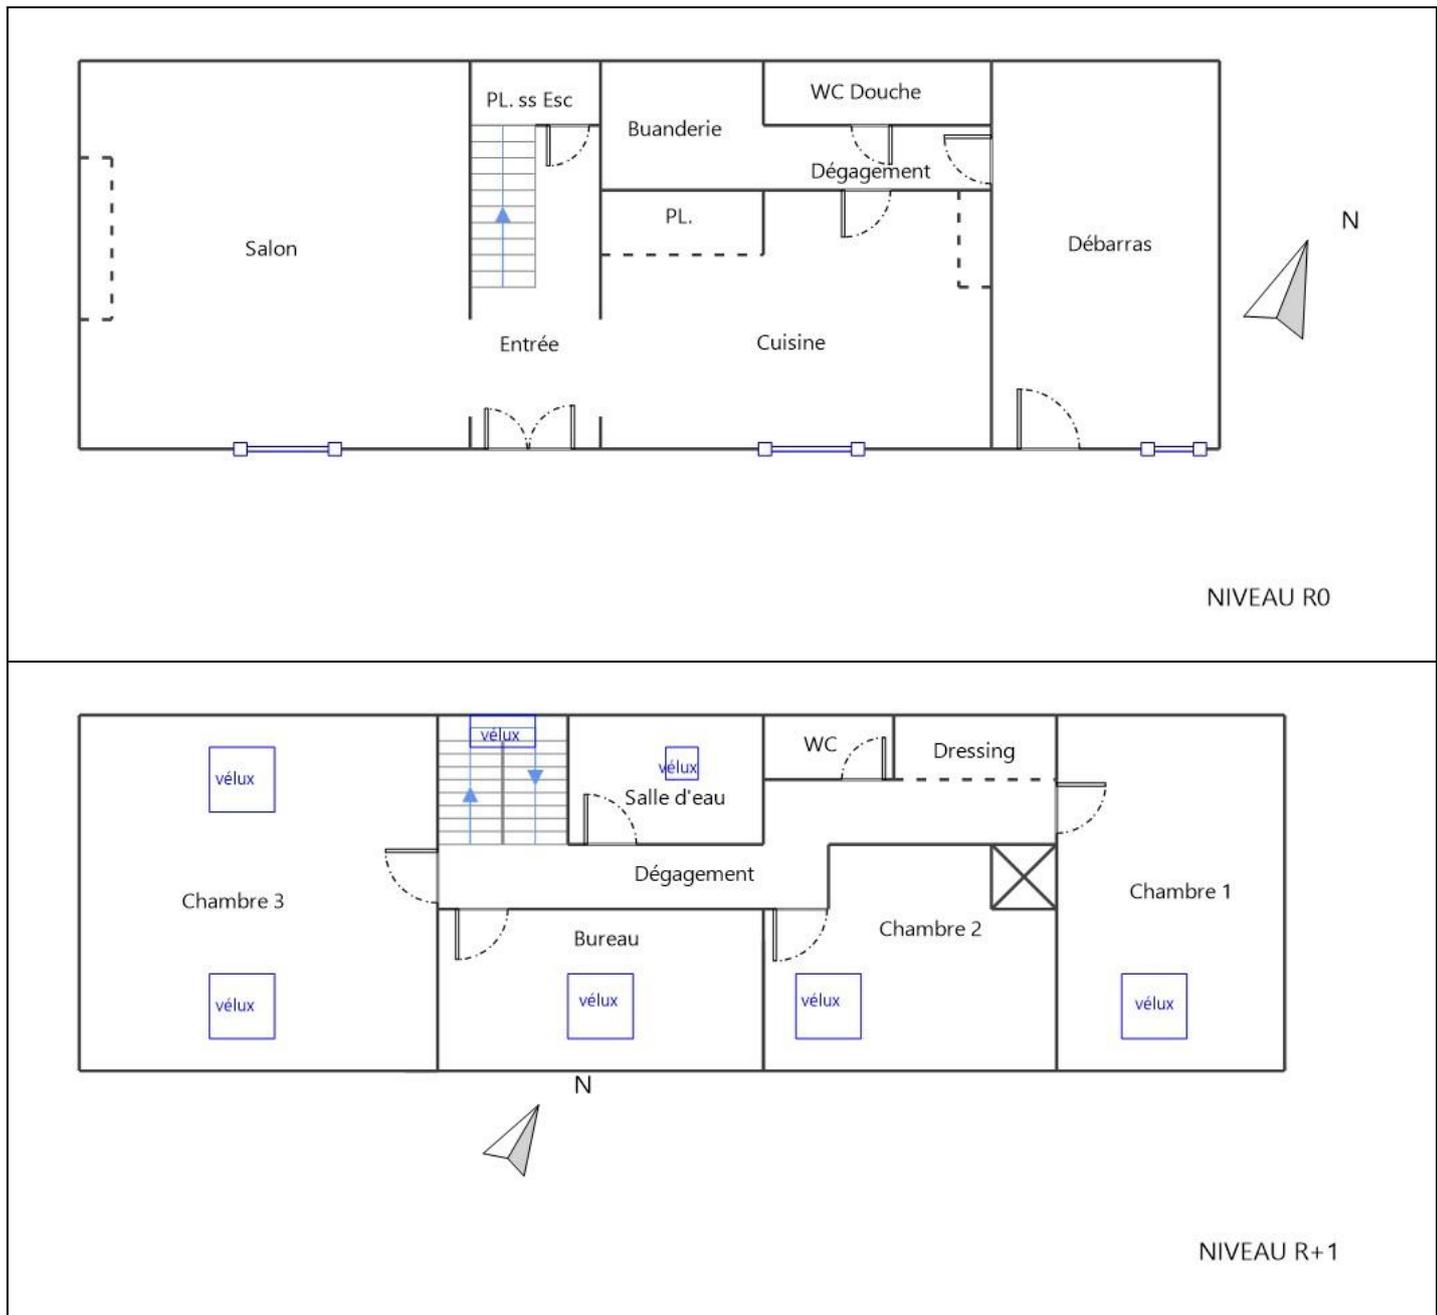
I. - Annexe – Croquis de repérage* / Plan de situation / Plan cadastral – croquis

* Plans non côtés et non contractuels établis par l'opérateur

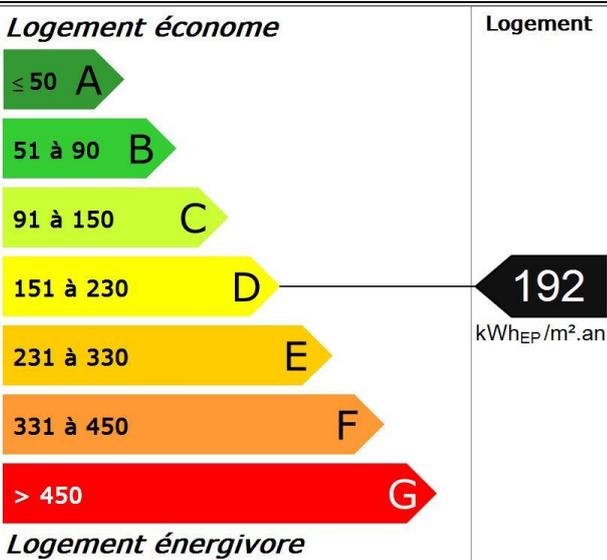
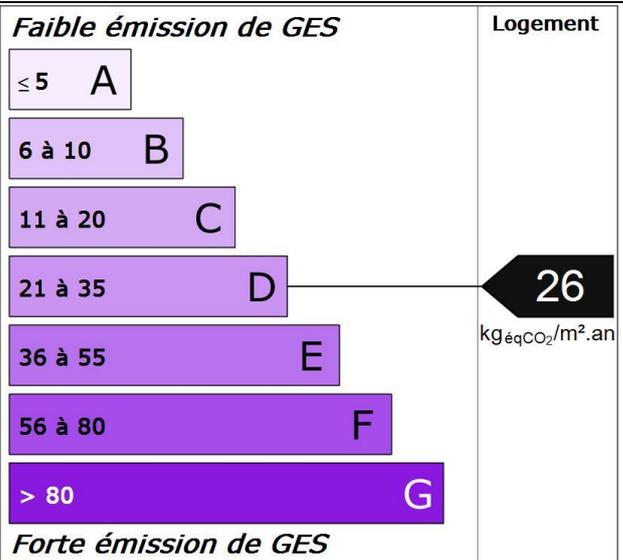
Estimation des émissions : 26 kg_{éqCO2}/m².an

Logement économe	Logement	Faible émission de GES	Logement
≤ 50 A

<p>192 kWh_{EP}/m².an</p>	≤ 5 A

<p>26 kg_{éqCO2}/m².an</p>
51 à 90 B		6 à 10 B	
91 à 150 C		11 à 20 C	
151 à 230 D		21 à 35 D	
231 à 330 E		36 à 55 E	
331 à 450 F		56 à 80 F	
> 450 G		> 80 G	
Logement énergivore		Forte émission de GES

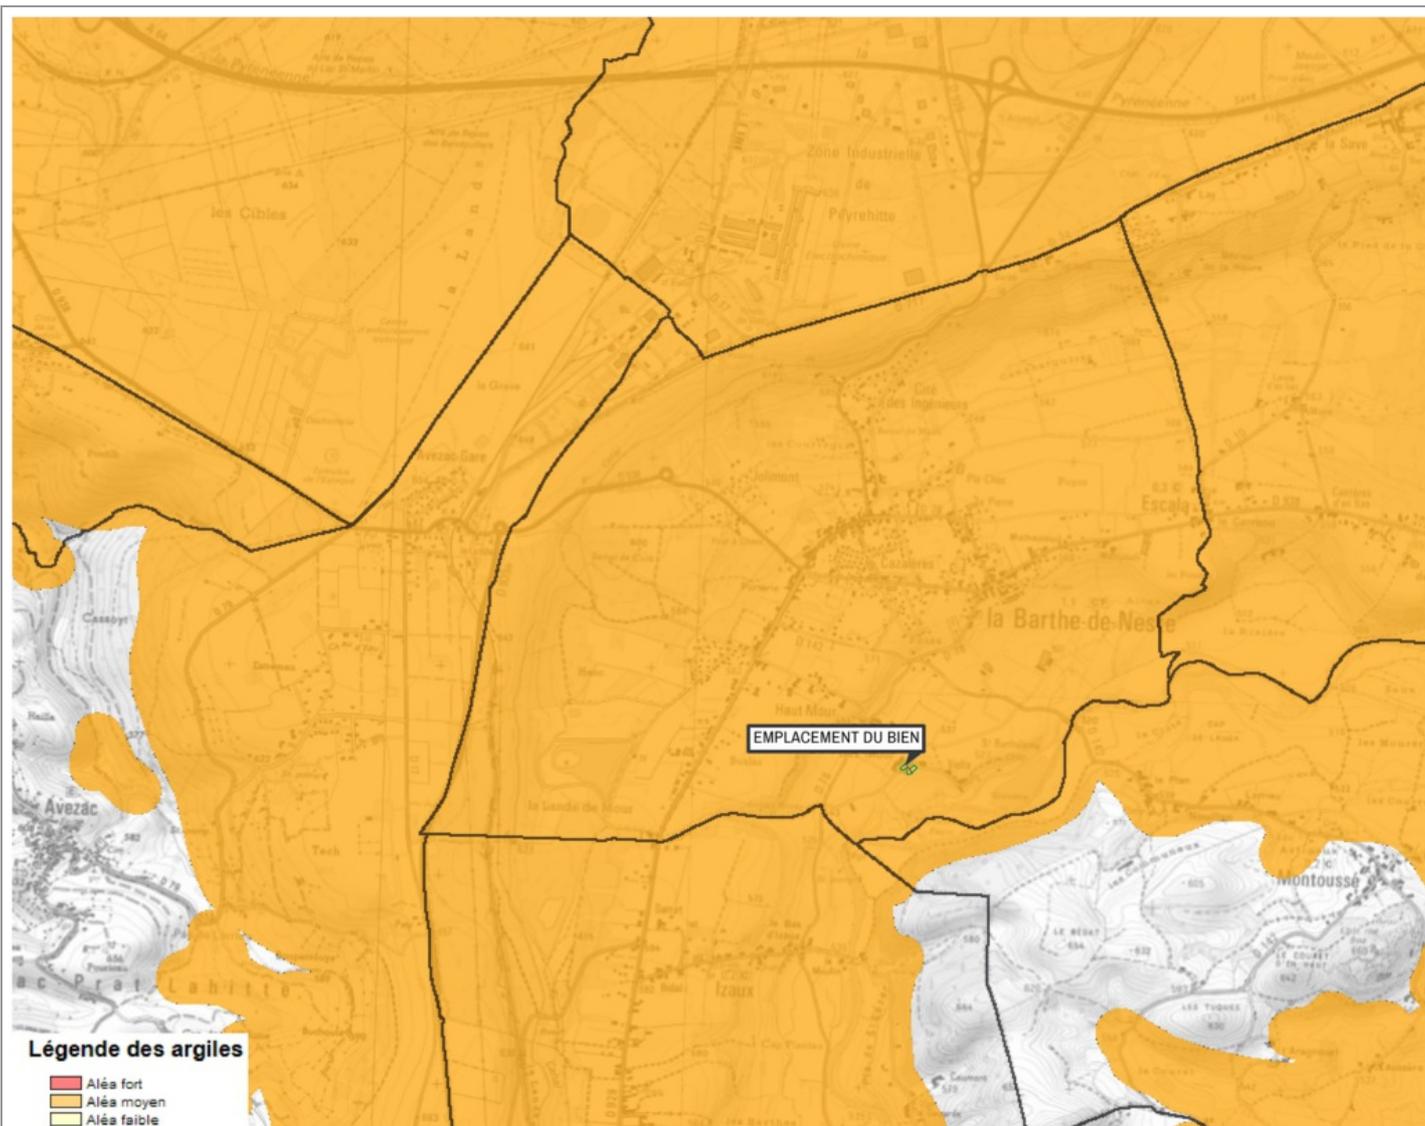
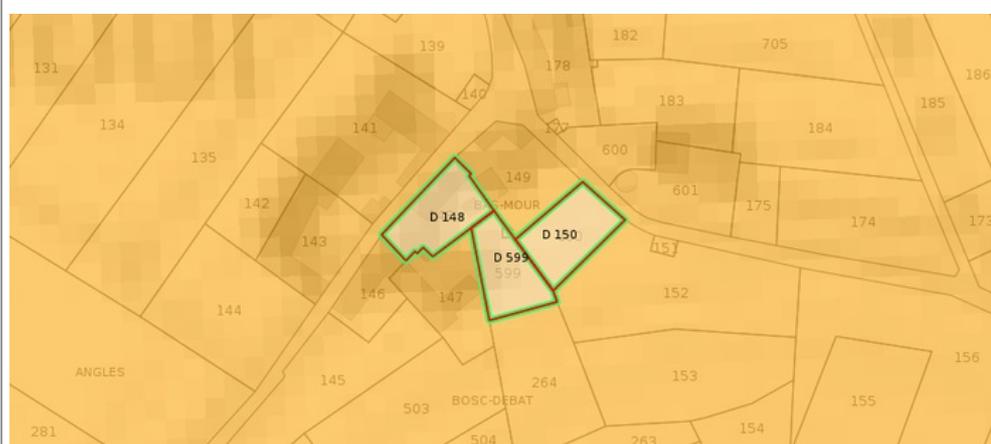
Mouvement de terrain Argile (Loi ELAN) Informatif

EXPOSÉ

Légende Mouvement de terrain Argile (Loi ELAN) Carte réglementaire Source BRGM

- **Aléa fort**
 Concerné par la loi ELAN*
- **Aléa moyen**
 Concerné par la loi ELAN*
- **Aléa faible**
 Non concerné par la loi ELAN
