Objet : Envoi des résultats des diagnostics immobiliers

Désignation du ou des bâtiments	Désignation du propriétaire
<i>Localisation du ou des bâtiments :</i> Département : ... Hautes-Pyrénées Adresse : 23 rue du Bas Mour Commune : 65250 LA BARTHE DE NESTE Section cadastrale D, Parcelle(s) n° 148, Désignation et situation du ou des lot(s) de copropriété : Lot numéro : NC,	Désignation du client : Nom et prénom : .. Mme BONNARD Cécile Adresse : 23 rue du Bas Mour 65250 LA BARTHE DE NESTE

Résumé de l'expertise n° 20222719

Constat de risque d'exposition au plomb CREP

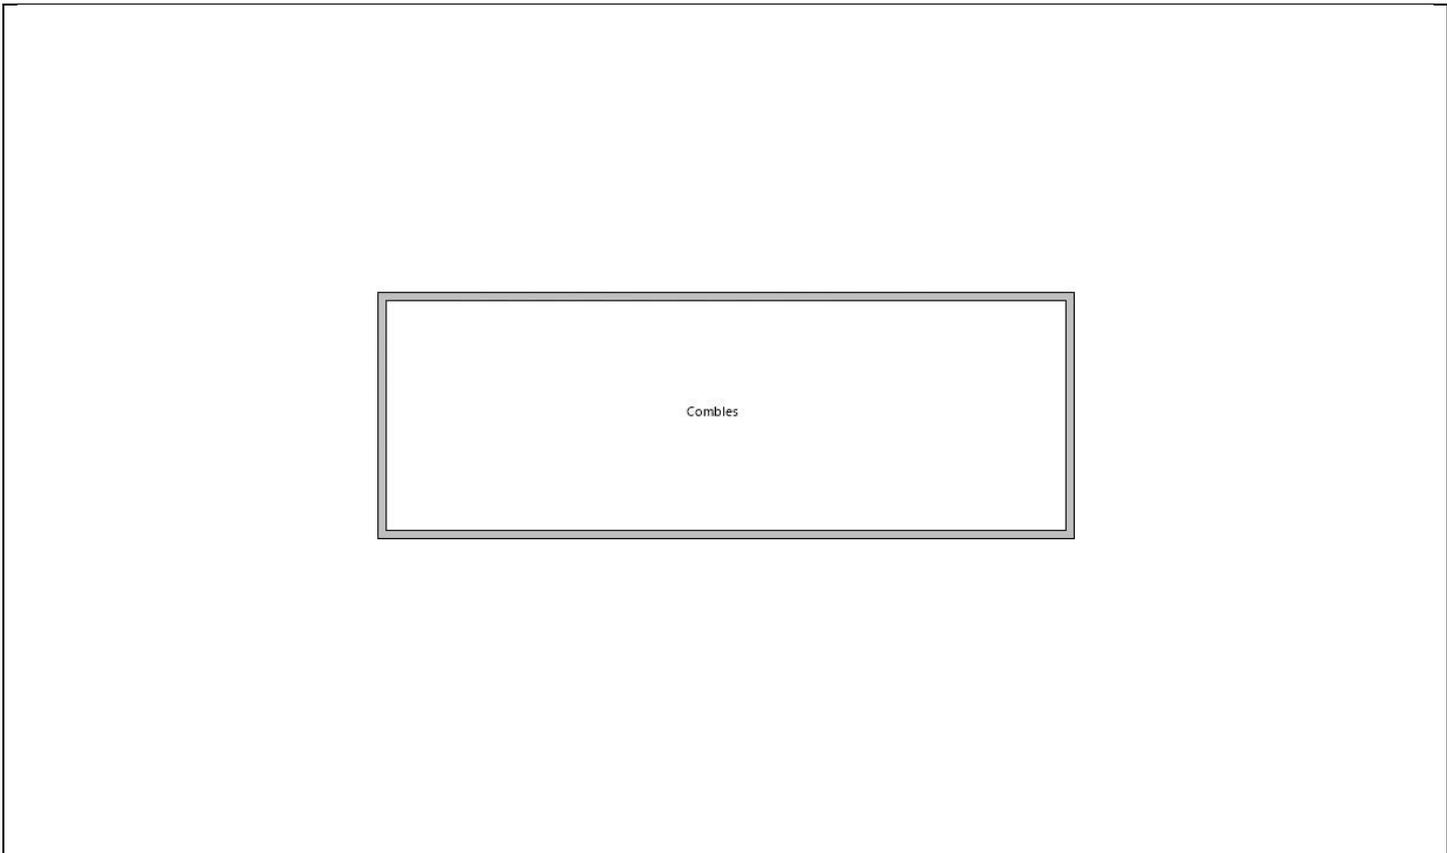
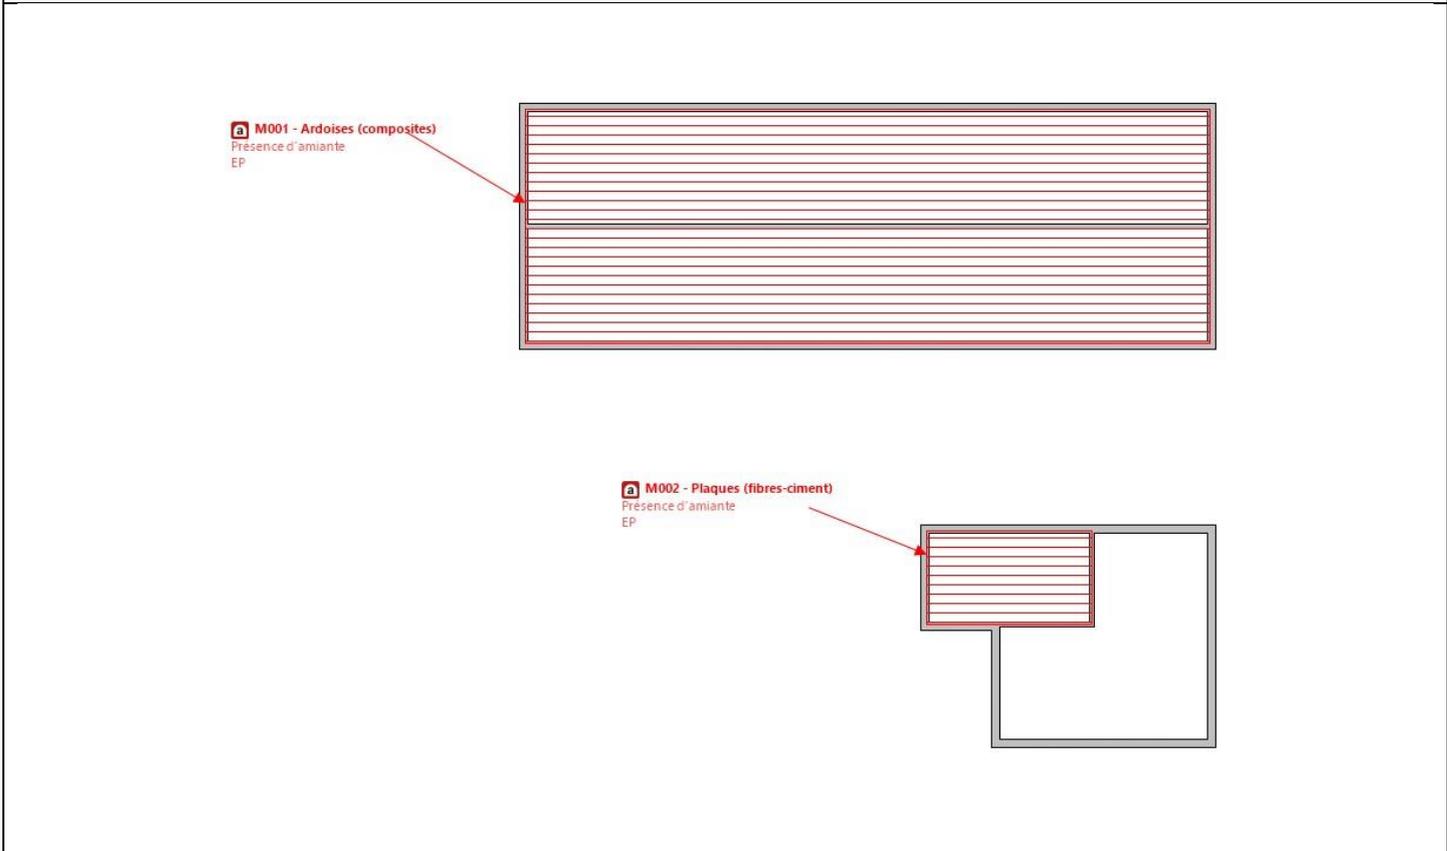
7.1 - Annexe - Schéma de repérage

M001 - Ardoises (composites)
Présence d'amiante
EP

M002 - Plaques (fibres-ciment)
Présence d'amiante
EP

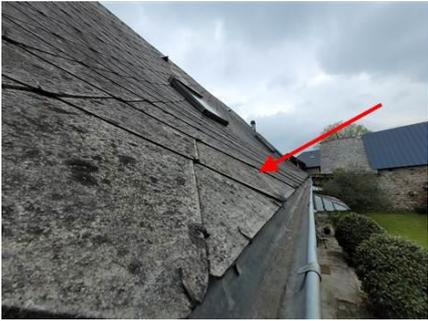
<p>Photo n° PhA001 Localisation : Parties extérieures Ouvrage : 4. Eléments extérieurs - Toitures Partie d'ouvrage : Ardoises (composites) Description : Ardoises (composites) Localisation sur croquis : M001</p>

Localisation	Identifiant + Description	Conclusion (justification)	Etat de conservation** et préconisations*	Photo
Parties extérieures	<p><u>Identifiant:</u> M001 <u>Description:</u> Ardoises (composites) <u>Composant de la construction:</u> 4. Eléments extérieurs - Toitures <u>Partie à sonder:</u> Ardoises (composites) <u>Liste selon annexe.13-9 du CSP:</u> B <u>Localisation sur croquis:</u> M001</p>	Présence d'amiante (Sur jugement de l'opérateur)	<p>Matériau non dégradé</p> <p>Résultat EP**</p> <p>Préconisation : Il est recommandé de réaliser une évaluation périodique.</p>	
Entrée	<p><u>Identifiant:</u> M002 <u>Description:</u> Plaques (fibres-ciment) <u>Composant de la construction:</u> 4. Eléments extérieurs - Toitures <u>Partie à sonder:</u> Plaques (fibres-ciment) <u>Liste selon annexe.13-9 du CSP:</u> B <u>Localisation sur croquis:</u> M002</p>	Présence d'amiante (Sur jugement de l'opérateur)	<p>Matériau non dégradé</p> <p>Résultat EP**</p> <p>Préconisation : Il est recommandé de réaliser une évaluation périodique.</p>

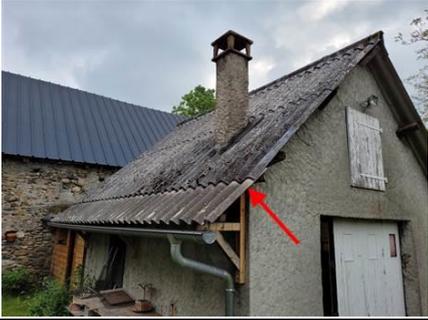
<p>Photo n° PhA002 Localisation : Entrée Ouvrage : 4. Eléments extérieurs - Toitures Partie d'ouvrage : Plaques (fibres-ciment) Description : Plaques (fibres-ciment) Localisation sur croquis : M002</p>

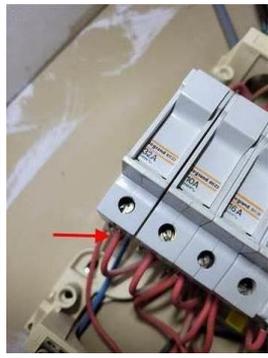
B4.3 f2	<p>La section des conducteurs de la canalisation d'alimentation d'au moins un tableau n'est pas en adéquation avec le courant assigné du dispositif de protection placé immédiatement en amont ou avec le courant de réglage du disjoncteur de branchement placé immédiatement en amont.</p> <p>Remarques : La section des conducteurs de la canalisation alimentant le tableau de répartition est inadaptée au courant de réglage du disjoncteur de branchement ; Faire intervenir un électricien qualifié afin de remplacer les conducteurs d'alimentation du tableau par des conducteurs de section adaptée (Local cumulus)</p>
