## Dossier Technique Immobilier

Numéro de dossier : 2022YLO00035  
Date du repérage : 28/02/2022

Désignation du ou des bâtiments
<p><i>Localisation du ou des bâtiments :</i> Département : ... <b>Hautes-Pyrénées</b> Adresse : ..... <b>11 Place de l'Estelette</b> Commune : ..... <b>65230 CASTELNAU MAGNOAC</b> <b>Section cadastrale AB, Parcelle(s) n° 172,</b> Désignation et situation du ou des lot(s) de copropriété : <b>Lot numéro Non communiqué,</b> Périmètre de repérage :</p>

# Constat de risque d'exposition au plomb CREP

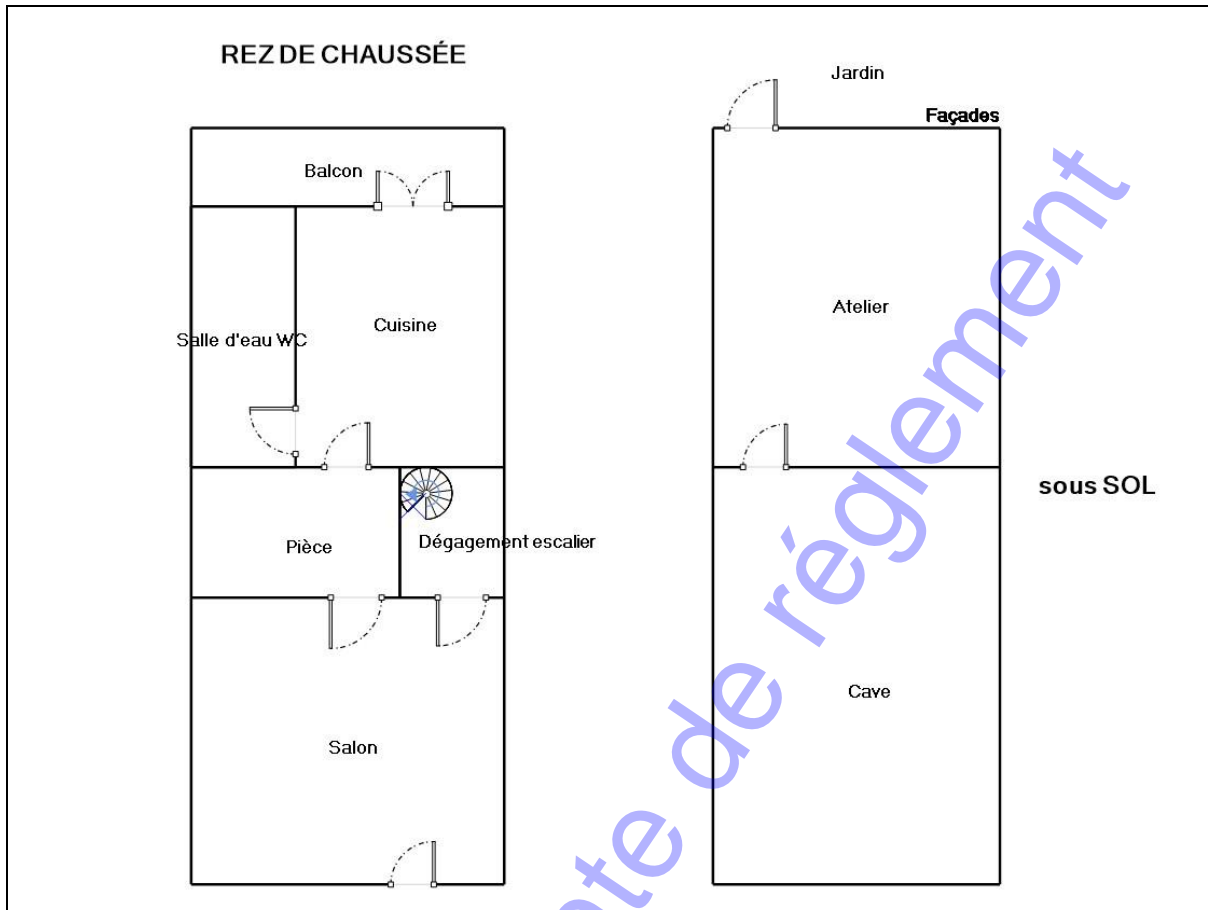
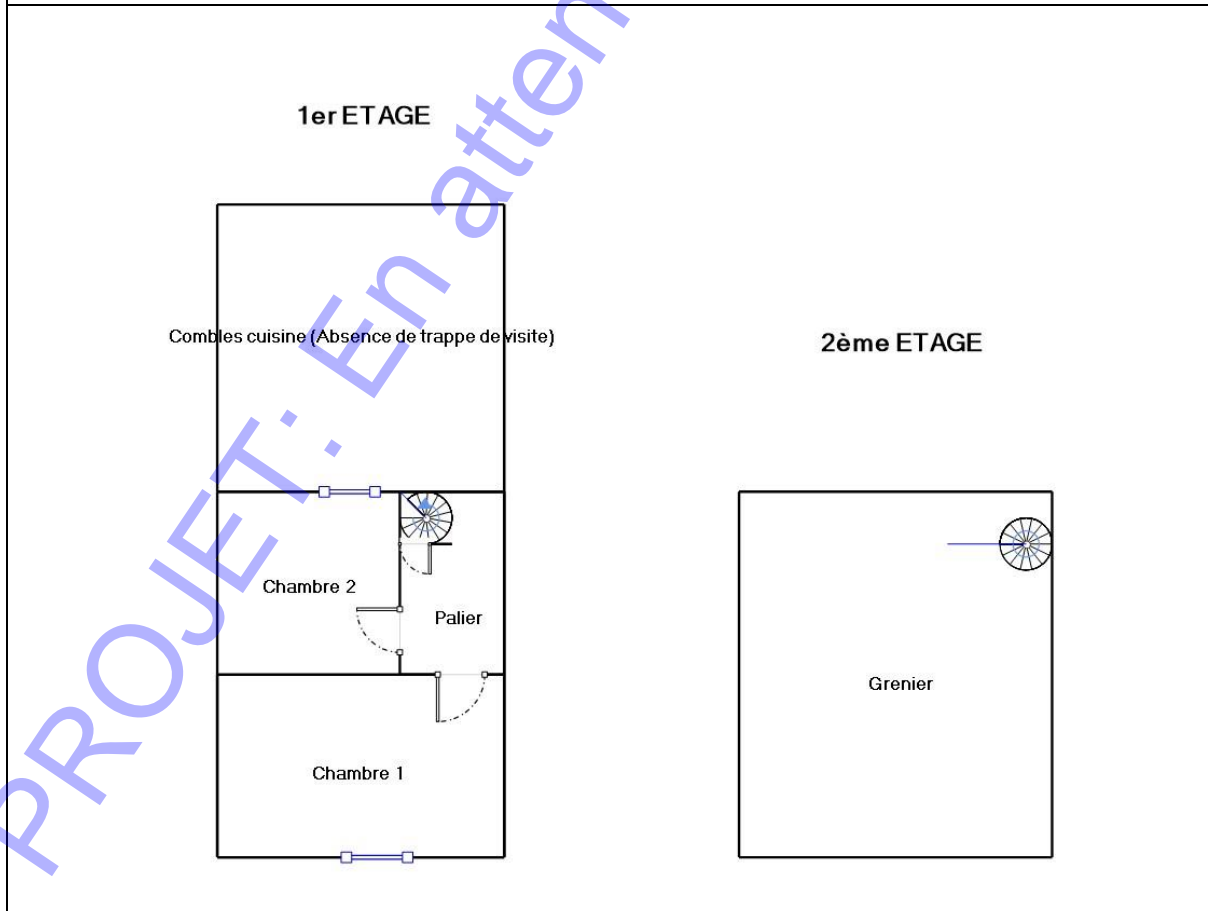
Localisation des mesures sur croquis de repérage

N°	Zone	Unité de diagnostic	Substrat	Revêtement apparent	Localisation mesure	Mesure (mg/cm²)	Etat* de conservation	Classement UD	Observation
122	A	Mur	Plâtre	Peinture	partie basse (< 1m)	0		0	
123					partie haute (> 1m)	0			
124	B	Mur	Plâtre	Peinture	partie basse (< 1m)	0		0	
125					partie haute (> 1m)	0			
126	C	Mur	Plâtre	Peinture	partie basse (< 1m)	0		0	
127					partie haute (> 1m)	0			
128	D	Mur	Plâtre	Peinture	partie basse (< 1m)	0		0	
129					partie haute (> 1m)	0			
130		Garde-corps	Métal	Peinture	mesure 1	6,65	Dégradé (Ecaillage)	3

**Du fait de la présence de revêtements contenant du plomb au-delà des seuils en vigueur et de la nature des dégradations constatées (dégradé) sur certaines unités de diagnostic et en application de l'article L. 1334-9 du code de la santé publique, le propriétaire du bien, objet de ce constat, doit effectuer les travaux appropriés pour supprimer l'exposition au plomb, tout en garantissant la sécurité des occupants. Il doit également transmettre une copie complète du constat, annexes comprises, aux occupants de l'immeuble ou de la partie d'immeuble concernée et à toute personne amenée à effectuer des travaux dans cet immeuble ou la partie d'immeuble concernée.**

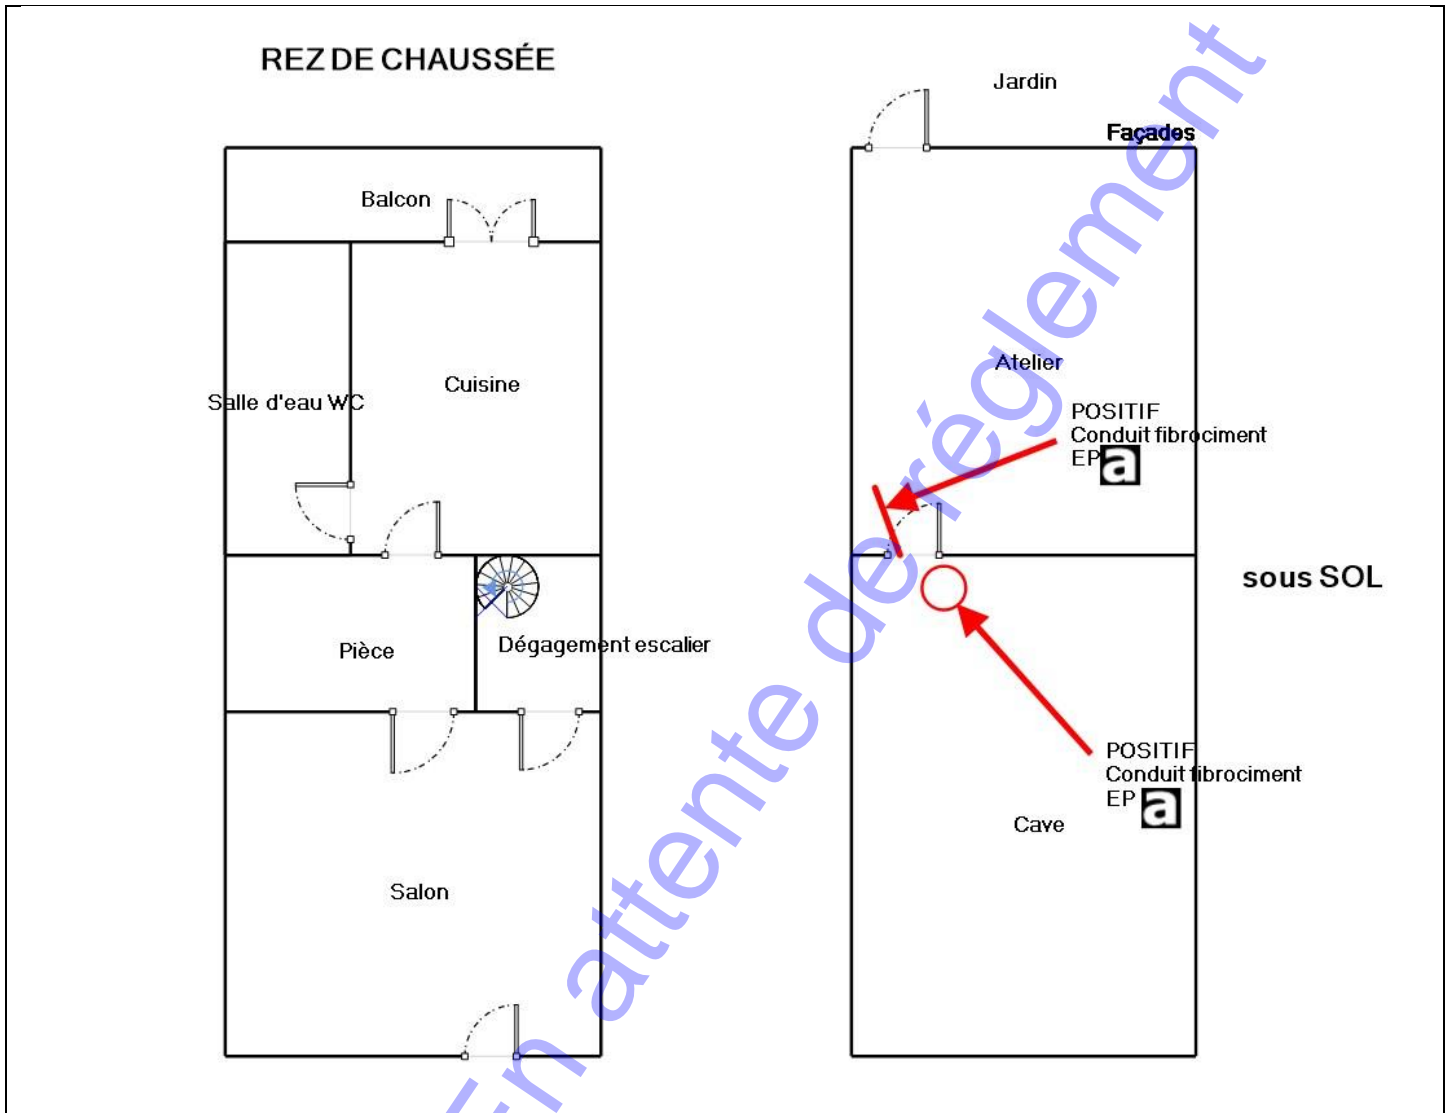
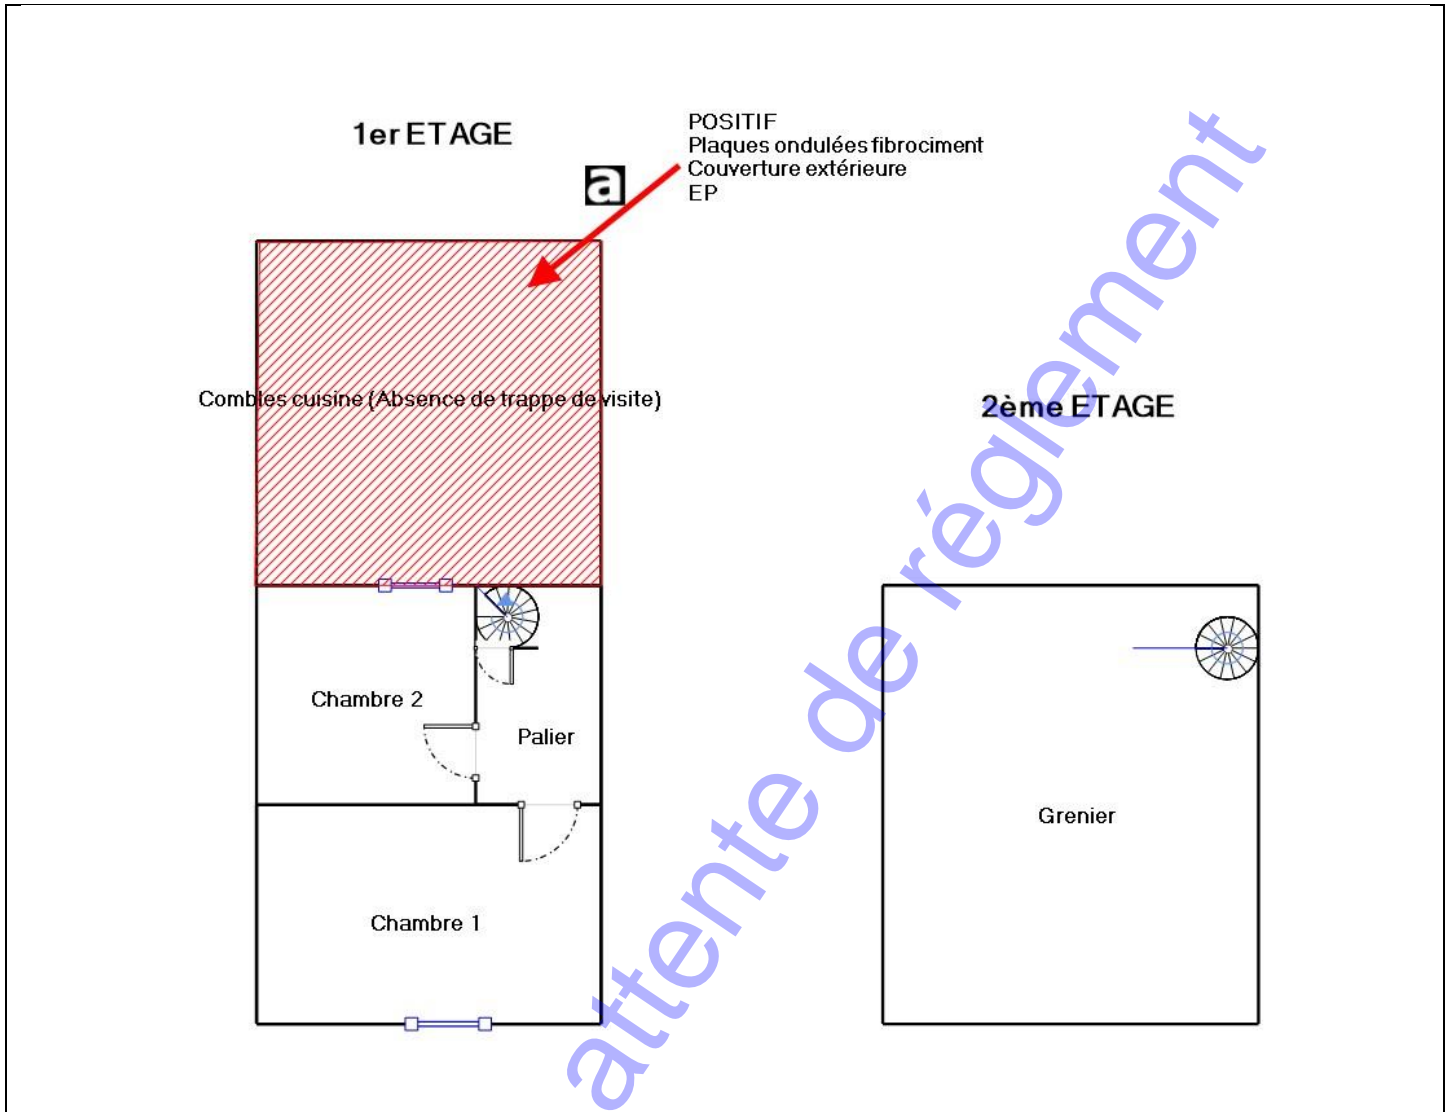
7.1 - Annexe - Schéma de repérage

Localisation	Identifiant + Description	Conclusion (justification)	Etat de conservation** et préconisations*	Photo
Sous-Sol - Cave	Identifiant: 2022YLO00035/016 Description: Conduits Liste selon annexe.13-9 du CSP: B	Présence d'amiante (sur jugement de l'opérateur)	Matériau non dégradé  <b>Résultat</b> EP**  <b>Préconisation</b> : Il est recommandé de réaliser une évaluation périodique.	
Sous-Sol - Atelier	Identifiant: 2022YLO00035/018 Description: Plafond - briques et brut	Présence d'amiante (sur jugement de l'opérateur)	Matériau non dégradé  <b>Résultat</b> EP**  <b>Préconisation</b> : Il est recommandé de réaliser une évaluation périodique.

Localisation	Identifiant + Description	Conclusion (justification)	Etat de conservation** et préconisations*	Photo
Extérieur - Toiture	<p>Identifiant: 2022YLO00035/021</p> <p>Description: Plaques ondulées (fibres-ciment) couverture de la cuisine</p> <p>Liste selon annexe.13-9 du CSP: B</p>	Présence d'amiante (sur jugement de l'opérateur)	<p>Matériau non dégradé</p> <p><b>Résultat</b> EP**</p> <p><b>Préconisation :</b> Il est recommandé de réaliser une évaluation périodique.</p>

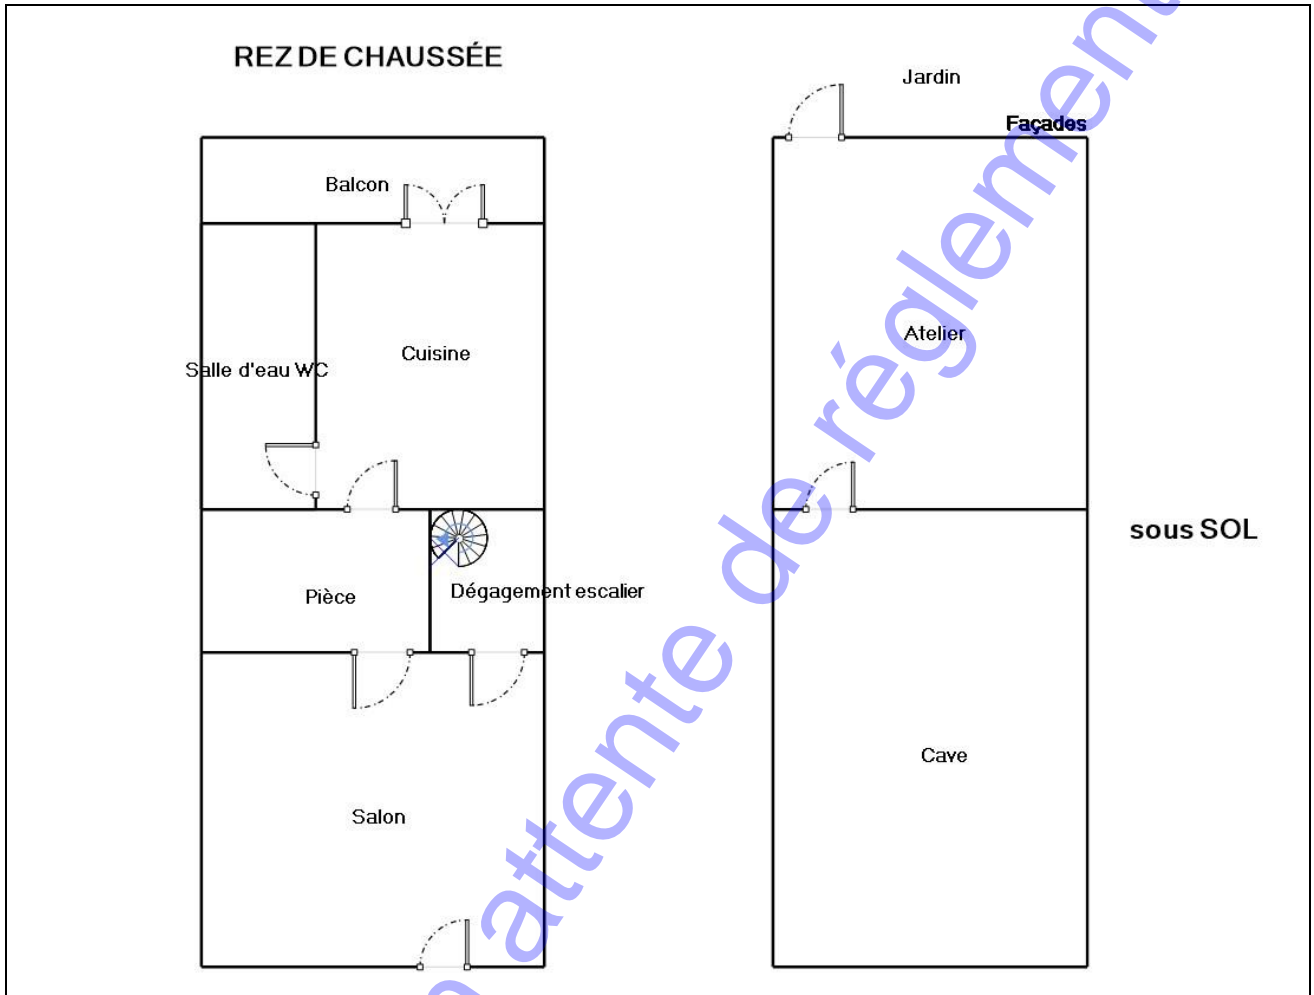
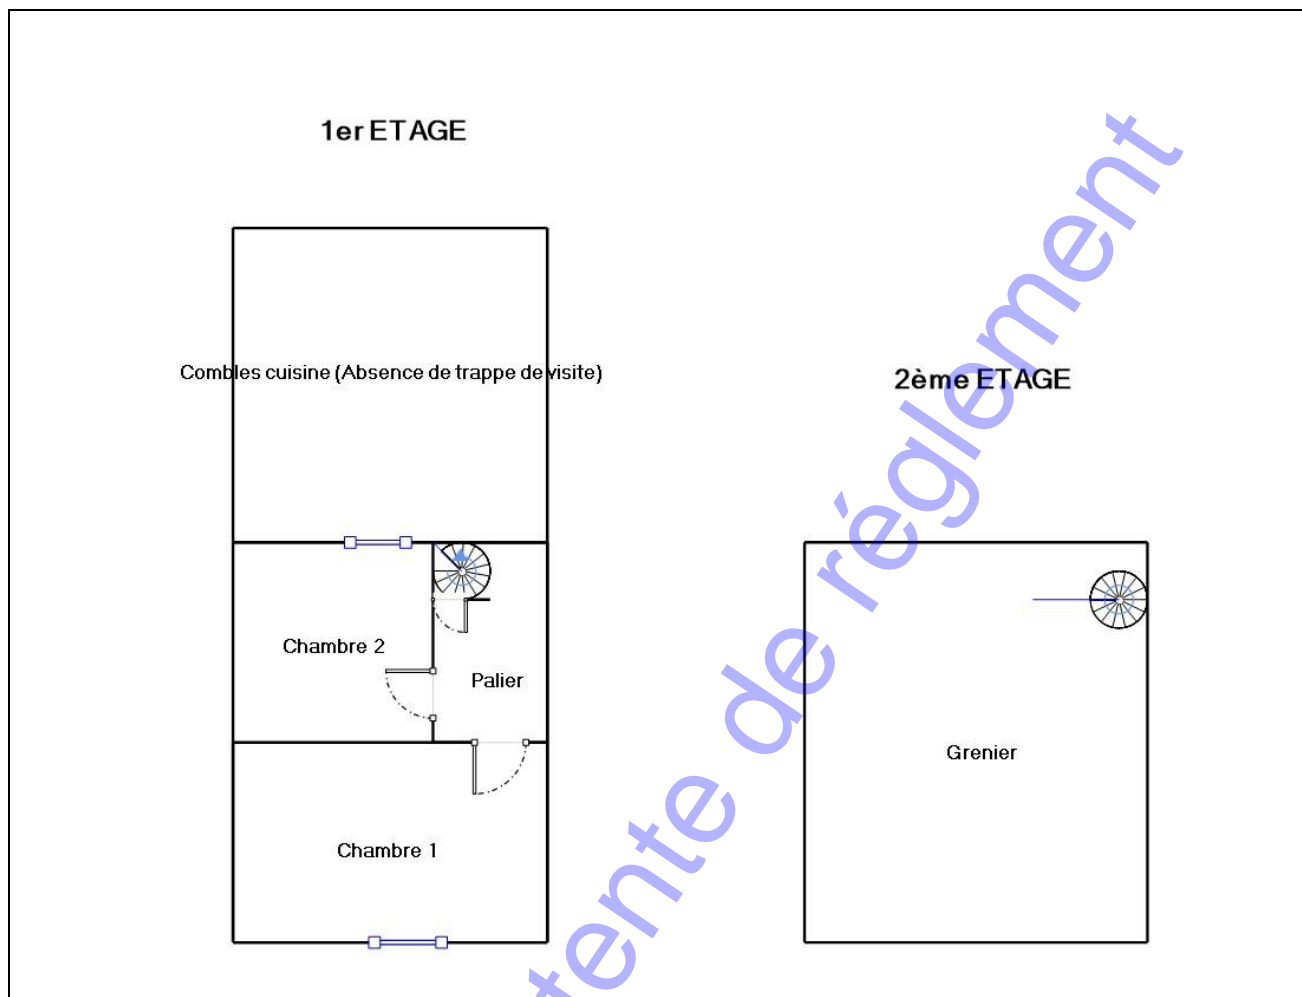
Annexe – Croquis de repérage

**Présence de fuites d'eau qui endommagent certaines pièces de bois. Il serait prudent de faire intervenir rapidement un homme de l'art afin de remédier au problème. (visible charpente)**

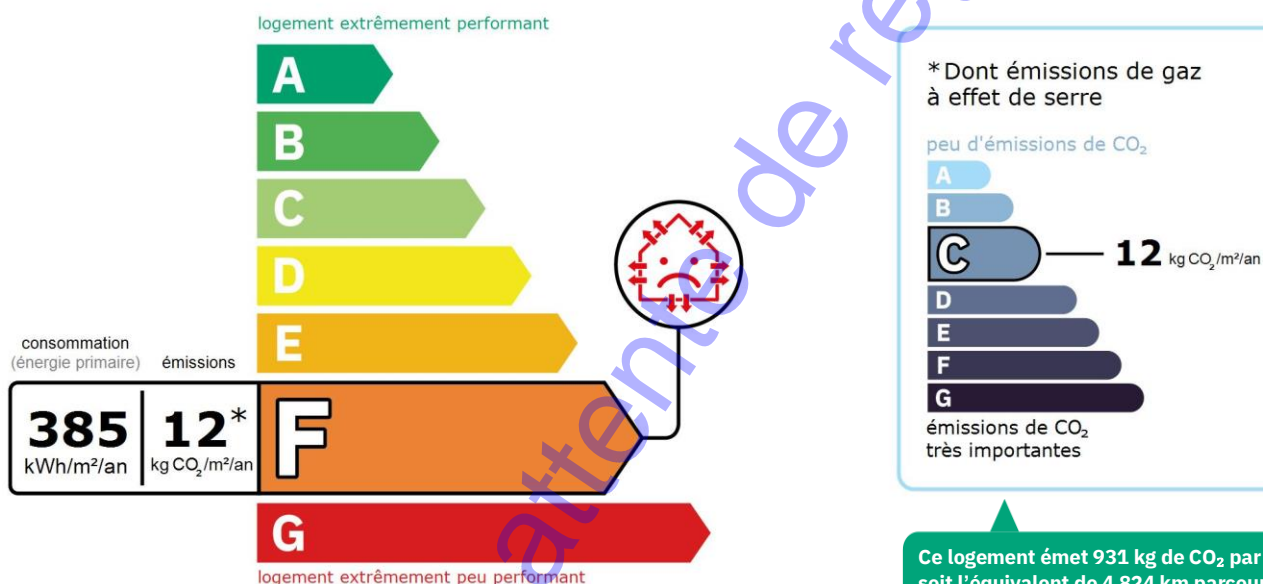
## Performance énergétique et climatique

Le niveau de consommation énergétique dépend de l'isolation du logement et de la performance des équipements.  
Pour l'améliorer, voir pages 4 à 6
