Résumé de l'expertise n° 2022YLO00035

Dossier Technique Immobilier

Numéro de dossier : 2022YLO00035
Date du repérage : 28/02/2022

Constat de risque d'exposition au plomb CREP

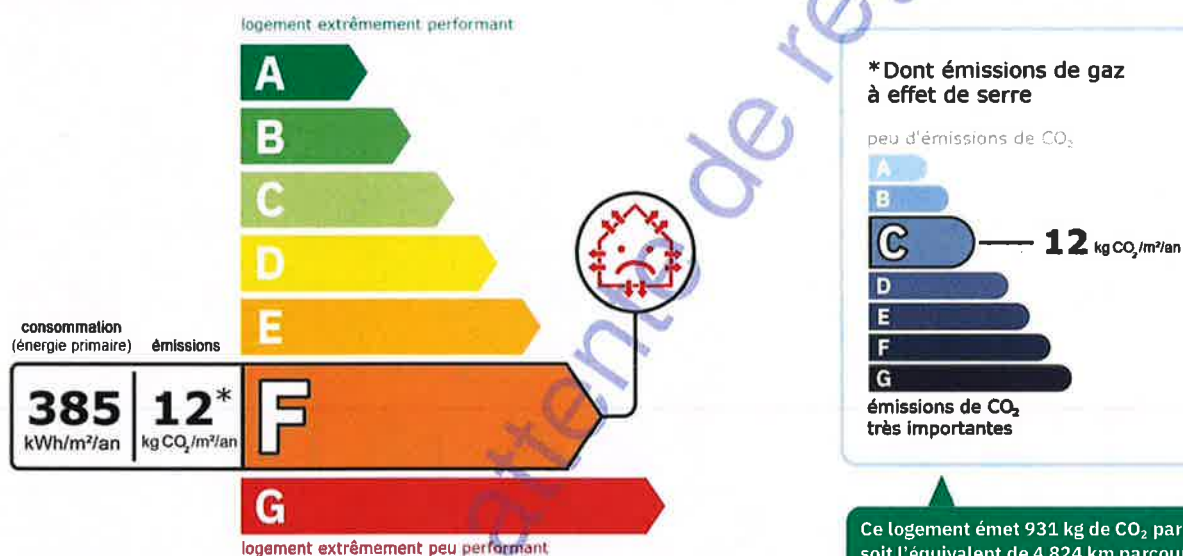
Performance énergétique et climatique

Le niveau de consommation énergétique dépend de l'isolation du logement et de la performance des équipements.
Pour l'améliorer, voir pages 4 à 6

Ce logement émet 931 kg de CO₂ par an, soit l'équivalent de 4 824 km parcourus en voiture.
Le niveau d'émissions dépend principalement des types d'énergies utilisées (bois, électricité, gaz, fioul, etc.)
