Synthèse Dossier de Diagnostic Technique

Réf. : DIA-SRD02-2109-002

Propriétaire : Madame VERNHES
Adresse du bien : Talaberes, 32230 TOURDUN
Nature du bien : Maison individuelle
Localisation du bien : Sans objet
Numéro de lot : Sans objet
Date du permis de construire : Avant 1949
Date limite de validité : 28/02/2022
Référence client :

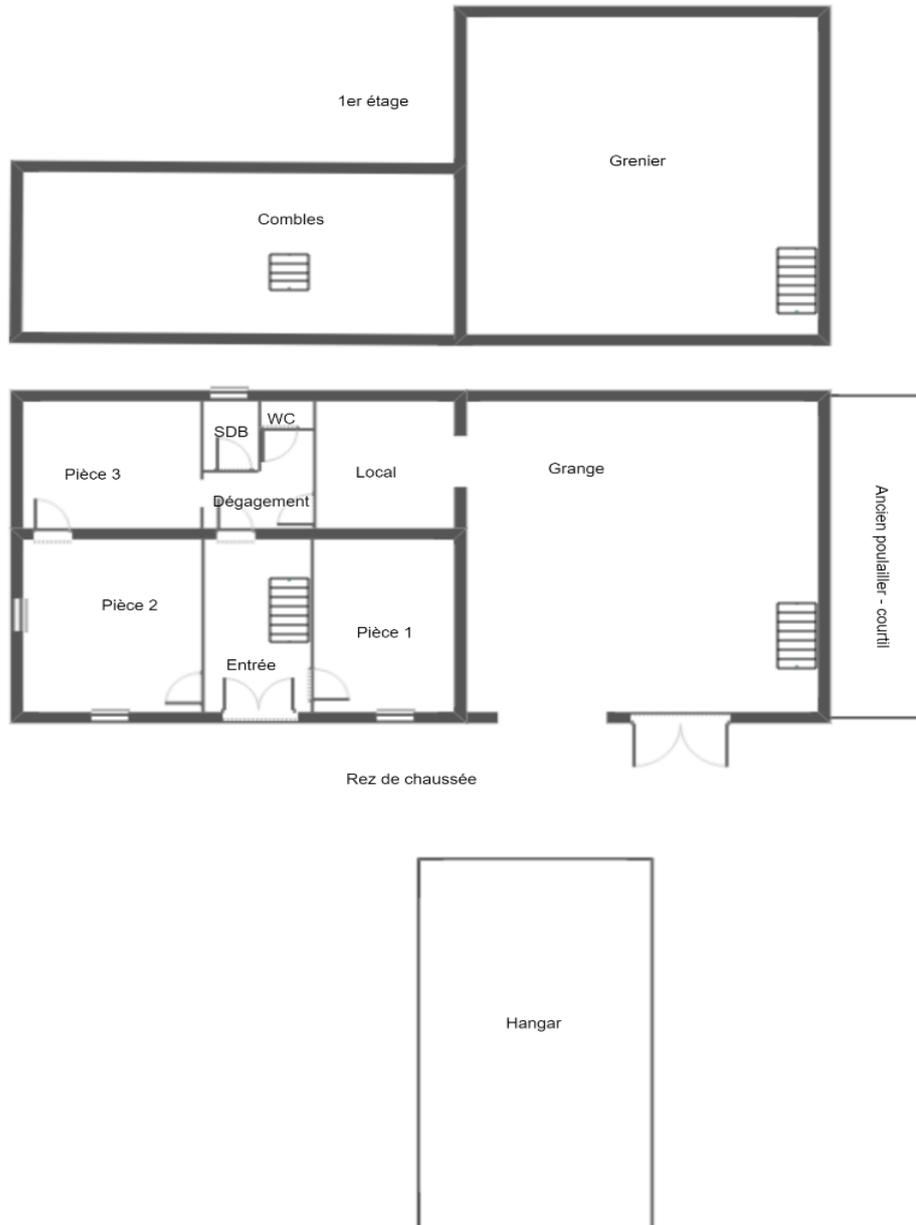
Réf : DIA-SRD02-2109-002	Croquis		Planche de repérage technique
Talaberes, 32230 TOURDUN	Indice A	Auteur : Monsieur Lionel SORDES	Bat. A du plan de masse

Le présent schéma de repérage est un schéma de circulation permettant de localiser les éléments repérés dans les différents rapports. Il est non coté et non contractuel.

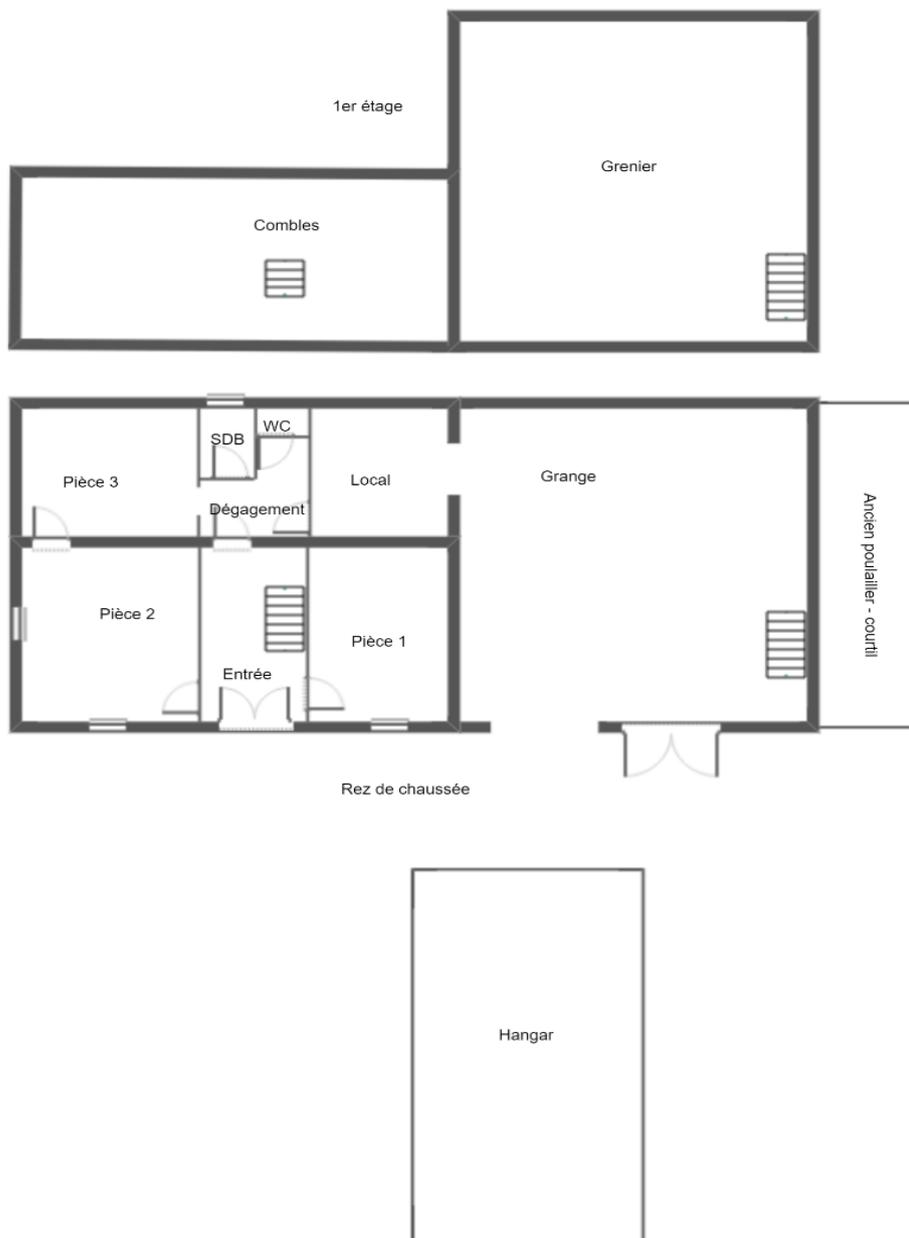
Réf : DIA-SRD02-2109-002	Croquis		Planche de repérage technique
Talaberes, 32230 TOURDUN	Indice A	Auteur : Monsieur Lionel SORDES	Bat. A du plan de masse

Croquis permettant de localiser les prélèvements et les matériaux ou produits contenant de l'amiante

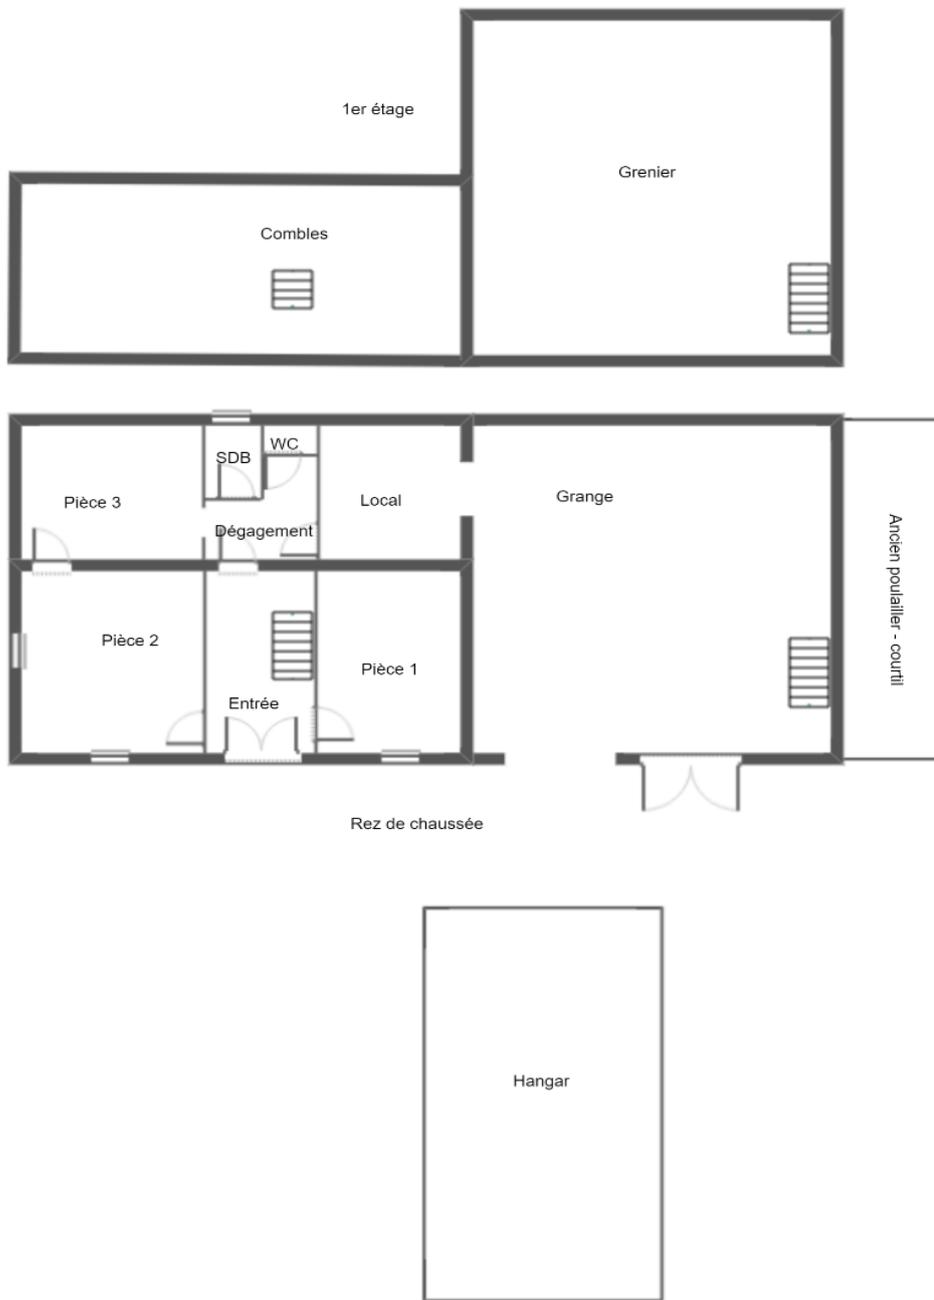
Réf : DIA-SRD02-2109-002	Croquis		Planche de repérage technique
Talaberes, 32230 TOURDUN	Indice A	Auteur : Monsieur Lionel SORDES	Bat. A du plan de masse

Schéma du constat de risque d'exposition au plomb
