Le Rapport Officiel de Diagnostic

Synthèse Dossier de Diagnostic Technique

Réf. : DIA-GNL05-2006-057

Propriétaire : Monsieur Jean François BECHEMILH
Adresse du bien : 2 bis Rue Saint-exupery, 32100 CONDOM
Nature du bien : Maison individuelle (T2)
Localisation du bien : Sans objet
Numéro de lot : Sans objet
Date du permis de construire : Avant 1949
Date limite de validité : 21/12/2020
Référence client :

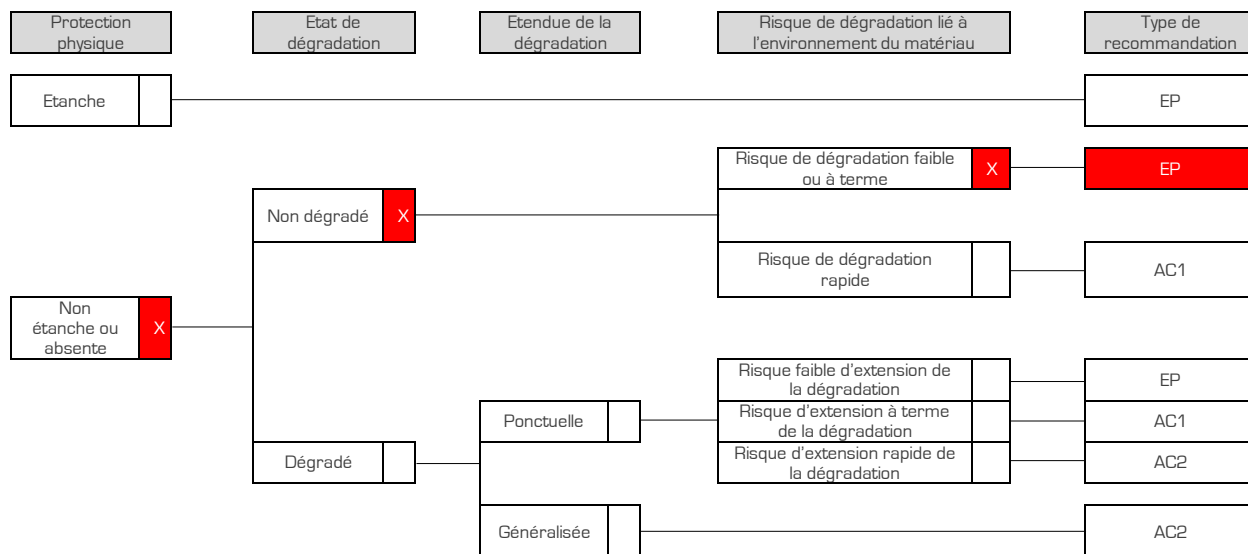
Rez de chaussée - Garage : Conduit

Evaluation de l'état de conservation et du risque de dégradation des MPCA liste B

Conclusion	Evaluation périodique
N° de dossier	DIA-GNLO5-2006-057
Date de l'évaluation	22/06/2020
Bâtiment	Sans objet
Local ou zone homogène	Rez de chaussée - Garage, zone homogène numéro 1
Destination déclarée du local	Habitation

Faire réaliser une « **évaluation périodique** », car le type de matériau ou produit concerné contenant de l'amiante, la nature et l'étendue des dégradations qu'il présente et l'évaluation du risque de dégradation ne conduisent pas à conclure à la nécessité d'une action de protection immédiate sur le matériau ou produit. Cette évaluation périodique consiste à :

- a) Contrôler périodiquement que l'état de dégradation des matériaux et produits concernés ne s'aggrave pas et, le cas échéant, que leur protection demeure en bon état de conservation ;
- b) Rechercher, le cas échéant, les causes de dégradation et prendre les mesures appropriées pour les supprimer.

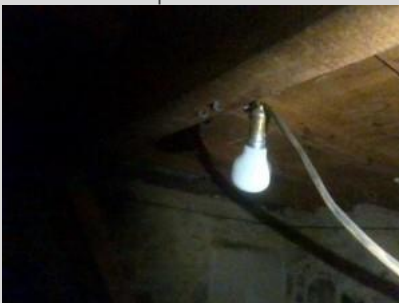
Points à examiner	Libellé des points de contrôle vérifiés *	Commentaires	Observations	Domaine conclusion **
Prise de terre et installation de mise à la terre	Continuité	Douille métallique

Le circuit (n'alimentant pas des socles de prises de courant) n'est pas relié à la terre. Tous les circuits (éclairage, eau chaude sanitaire, chauffage...) doivent être raccordés à la terre. La mise en place d'une mesure compensatoire a été vérifiée par l'opérateur ainsi que son efficacité. Elle ne peut pas être une solution pérenne.	2
Dispositif de protection contre les surintensités adapté à la section des conducteurs sur chaque circuit	Adéquation entre courant assigné (calibre) ou de réglage et section des conducteurs	traces d'échauffement sur la douille de chantier

Nous vous conseillons de supprimer les anomalies identifiées en consultant dans les meilleurs délais un électricien qualifié.

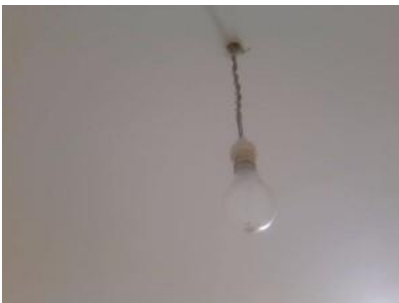
Des conducteurs ou des appareillages présentent des traces d'échauffement. Le matériel peut ne plus être approprié s'il porte des traces d'échauffement.	3

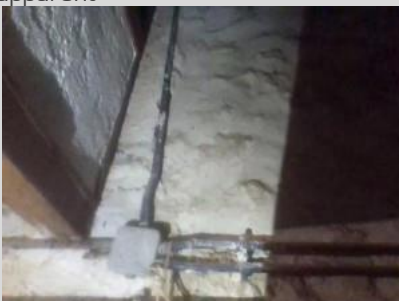
Matériels électriques vétustes, inadaptés à l'usage	Absence de matériel vétuste	Appareillage à fusible intégré Douille métallique Conduit FRO (dit Bergmann ou en toile) posé en apparent

L'installation comporte du matériel électrique vétuste. Le matériel électrique ne doit pas être vétuste, en raison de l'usure, du vieillissement de leurs constituants, ...	6
