Dossier de diagnostic technique

Le 19/11/2021

Consorts SARTHOU
41 CAMI DETHS HOURQUETS
65200 MERILHEU

Mission de repérage des matériaux et produits contenant de l'amiante pour l'établissement du constat établi à l'occasion de la vente d'un immeuble bâti

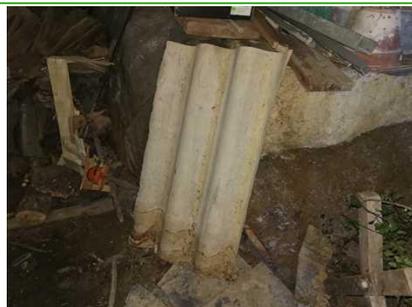
Localisation	Identifiant + Description	Conclusion (justification)	État de conservation** et préconisations*	Photo
Sous-Sol - vide sanitaire	<u>Identifiant:</u> M001 <u>Description:</u> Plaques ondulées fibro-ciment en dépôt <u>Liste selon annexe.13-9 du CSP:</u> B	Présence d'amiante (sur jugement de l'opérateur)	Matériau non dégradé Résultat EP** Préconisation : Il est recommandé de réaliser une évaluation périodique.

Photo n° PhA001
 Localisation : Sous-Sol - vide sanitaire
 Ouvrage : 1 - Couvertures, Toitures, Terrasses et étanchéités - Plaques ondulées et planes
 Partie d'ouvrage : Plaques en fibres-ciment (y compris plaques « sous tuiles »)
 Description : Plaques ondulées fibro-ciment en dépôt
 Localisation sur croquis : M001

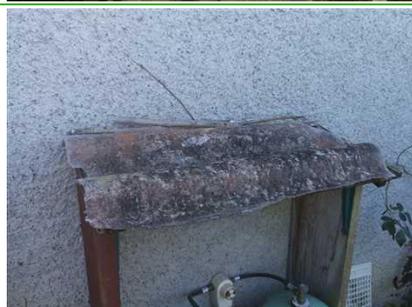
Parties extérieures	<u>Identifiant:</u> M002 <u>Description:</u> Plaques ondulées fibro-ciment <u>Liste selon annexe.13-9 du CSP:</u> B	Présence d'amiante (sur jugement de l'opérateur)	Matériau non dégradé Résultat EP** Préconisation : Il est recommandé de réaliser une évaluation périodique.

Photo n° PhA002
 Localisation : Parties extérieures
 Ouvrage : 1 - Couvertures, Toitures, Terrasses et étanchéités - Plaques ondulées et planes
 Partie d'ouvrage : Plaques en fibres-ciment (y compris plaques « sous tuiles »)
 Description : Plaques ondulées fibro-ciment
 Localisation sur croquis : M002

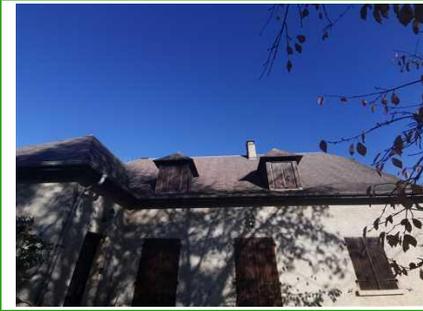
Localisation	Identifiant + Description	Conclusion (justification)	État de conservation** et préconisations*	Photo
	<p><u>Identifiant:</u> M003 <u>Description:</u> Ardoises composites hors fibrociment <u>Liste selon annexe.13-9 du CSP:</u> B</p>	Présence d'amiante (sur jugement de l'opérateur)	<p>Matériau non dégradé</p> <p>Résultat EP**</p> <p>Préconisation : Il est recommandé de réaliser une évaluation périodique.</p>

Photo n° PhA003
 Localisation : Parties extérieures
 Ouvrage : 1 - Couvertures, Toitures, Terrasses et étanchéités - Ardoises, bardeaux bitumineux
 Partie d'ouvrage : Ardoises composites hors fibro ciment
 Description : Ardoises composites hors fibro ciment
 Localisation sur croquis : M003

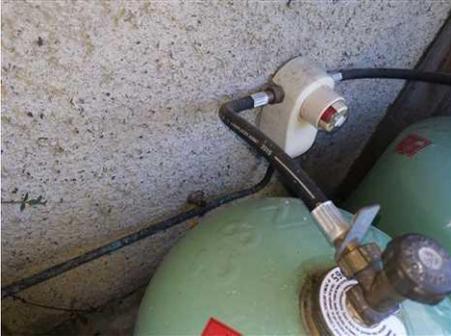
<p>Photo n° PhGaz001</p> <p>7d4 : La date limite d'utilisation de la lyre GPL en caoutchouc armé n'est pas lisible ou est dépassée.</p>

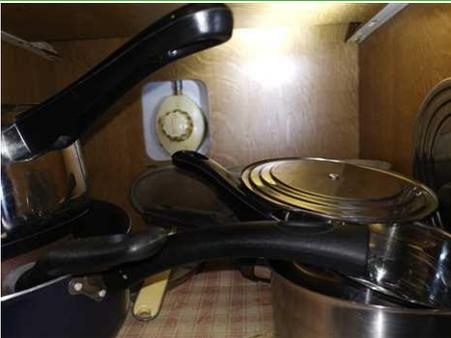
<p>Photo n° PhGaz002</p> <p>8a2 : au moins un robinet de commande d'appareil n'est pas accessible. (Rez de chaussée - Cuisine)</p>

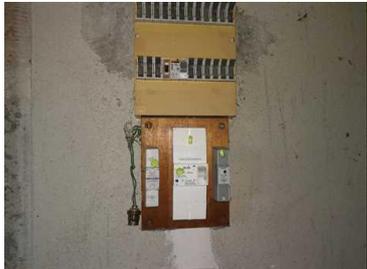
N° Article (1)	Libellé des anomalies	N° Article (2)	Libellé des mesures compensatoires (3) correctement mises en œuvre	Photos
B2.3.1 h	Au moins un dispositif de protection différentielle ne fonctionne pas pour son seuil de déclenchement.

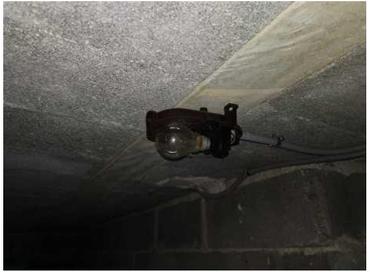
N° Article (1)	Libellé des anomalies	N° Article (2)	Libellé des mesures compensatoires (3) correctement mises en œuvre	Photos
B3.3.6 a3	Au moins un circuit (n'alimentant pas des socles de prises de courant) n'est pas relié à la terre.
