Dossier Technique Immobilier

Numéro de dossier : 21/ROG/0259
Date du repérage : 30/12/2021

Résumé de l'expertise n° 21/ROG/0259

Adresse : **10 impasse Tachoeres
65290 JUILLAN**
Type de bien : Maison Individuelle
Année de construction : 2006 - 2012
Surface habitable : **95 m²**

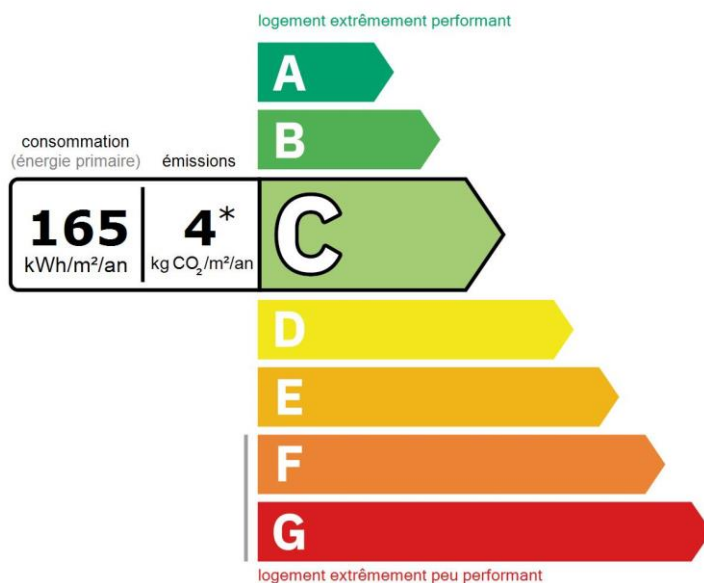
Performance énergétique et climatique

Le niveau de consommation énergétique dépend de l'isolation du logement et de la performance des équipements.
Pour l'améliorer, voir pages 4 à 6

Ce logement émet 450 kg de CO₂ par an, soit l'équivalent de 2 330 km parcourus en voiture.

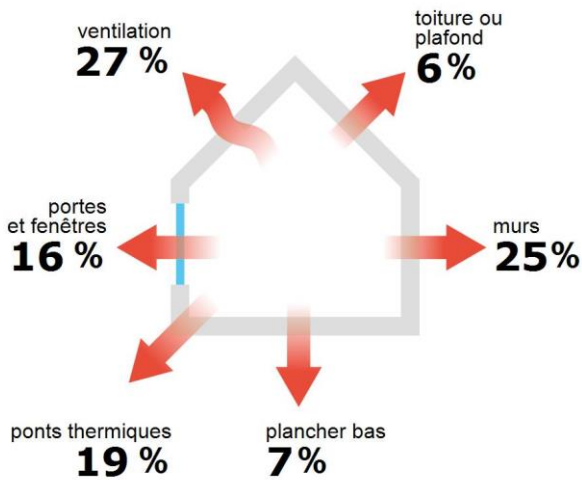
Schéma des déperditions de chaleur

Murs	Mur en blocs de béton creux d'épaisseur 23 cm avec isolation intérieure (8 cm) donnant sur l'extérieur Mur en blocs de béton creux d'épaisseur 23 cm avec isolation intérieure (8 cm) donnant sur un garage	bonne

Plancher bas	Plancher inconnu donnant sur un terre-plein avec isolation intrinsèque ou en sous-face (réalisée entre 2006 et 2012)	moyenne

Toiture/plafond	Plafond en plaque de plâtre donnant sur l'extérieur (combles aménagés) avec isolation intérieure (22 cm)	très bonne

Portes et fenêtres	Porte(s) bois avec double vitrage Fenêtres battantes pvc, double vitrage avec lame d'argon 16 mm et volets roulants aluminium Fenêtres battantes pvc, double vitrage avec lame d'argon 16 mm sans protection solaire Portes-fenêtres battantes pvc, double vitrage avec lame d'argon 16 mm et volets roulants aluminium Portes-fenêtres coulissantes métal à rupture de ponts thermiques, double vitrage avec lame d'argon 16 mm et volets roulants aluminium	moyenne

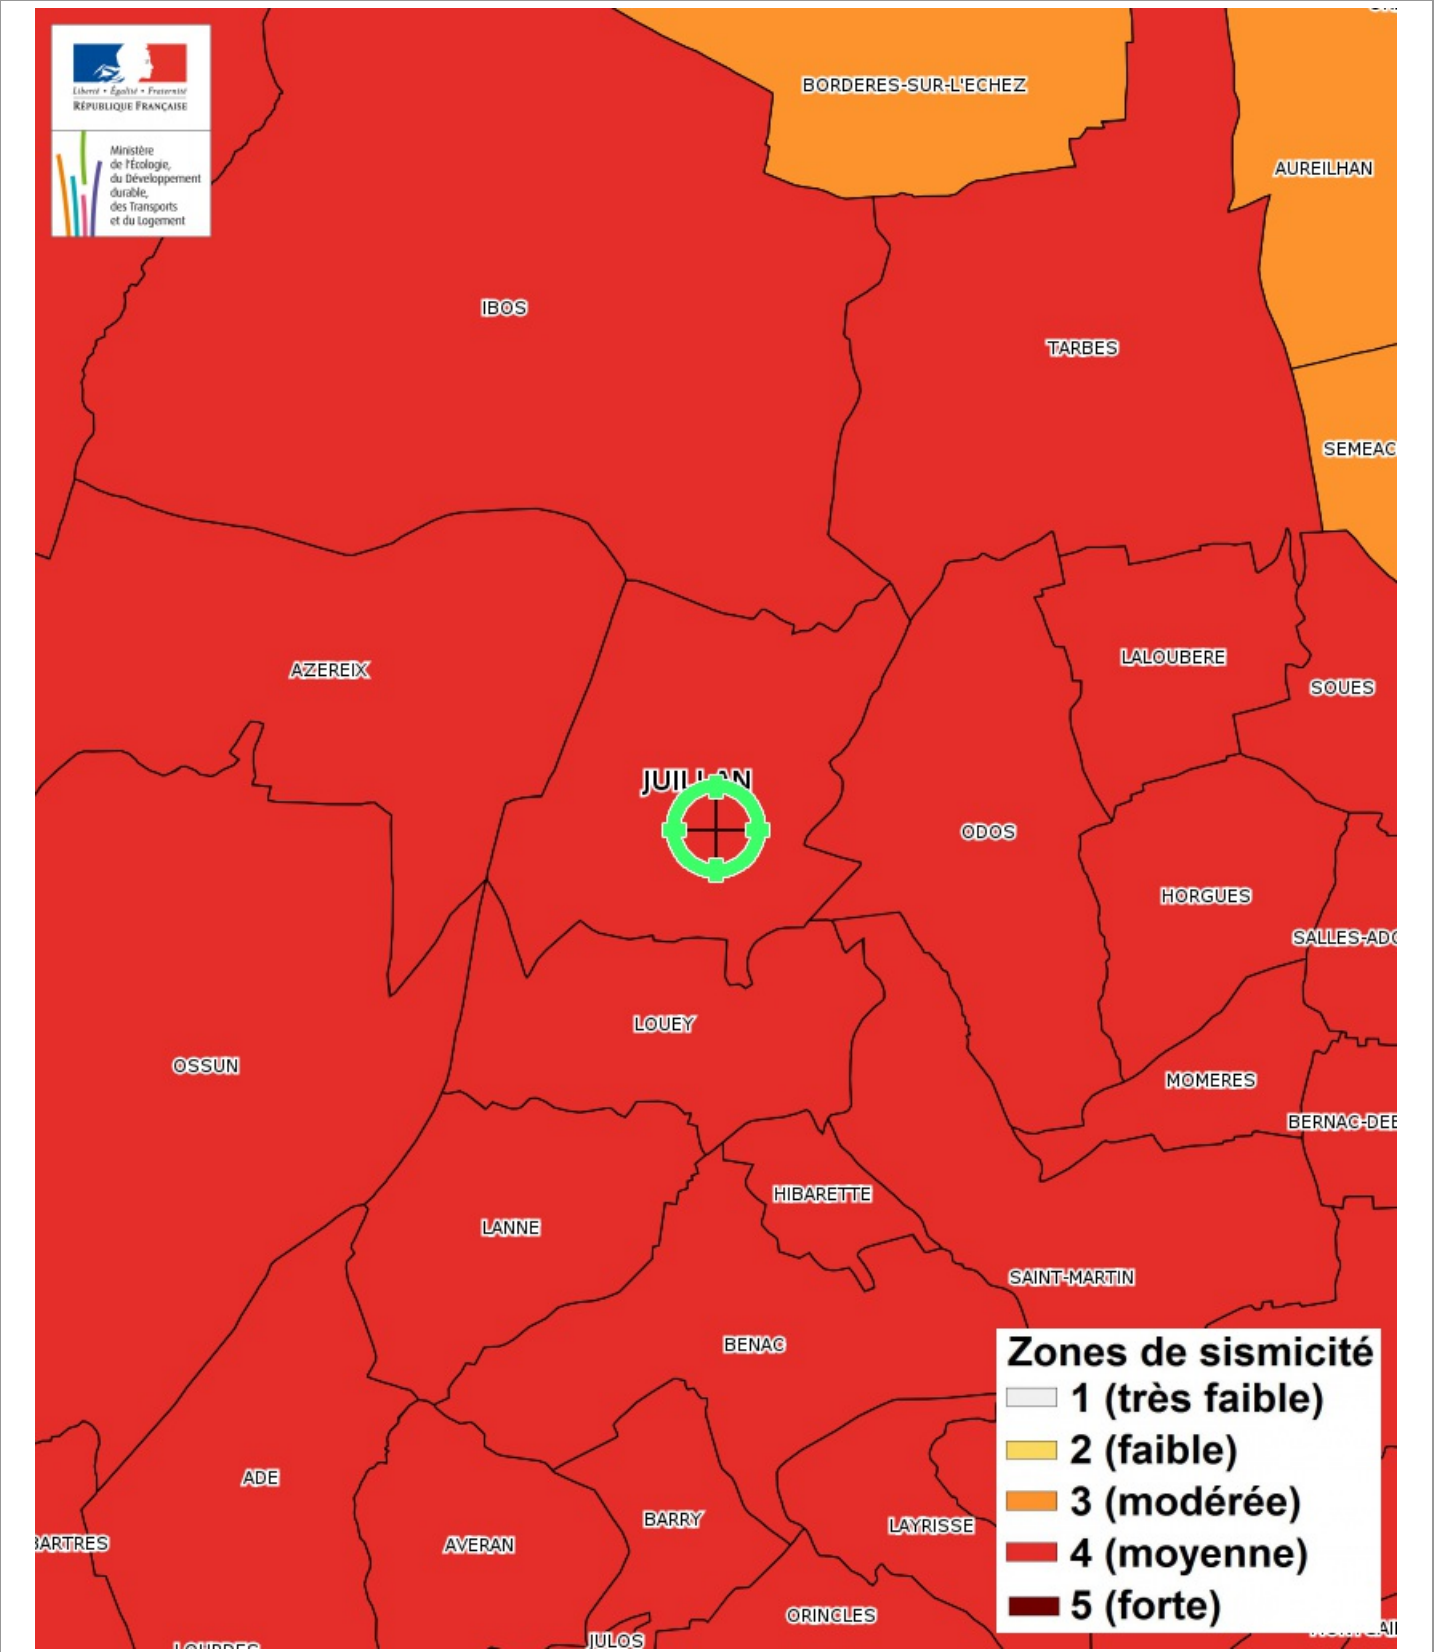
Zonage réglementaire sur la Sismicité : Zone 4 - Moyenne
