Dossier Technique Immobilier

Numéro de dossier : 21/IMO/3091
Date du repérage : 12/01/2021

Département : ... **Haute-Garonne**
Adresse : **3 rue Stephen Liegeard**
Commune : **31110 BAGNÈRES-DE-LUCHON**
Section cadastrale AD, Parcelle
numéro 114,

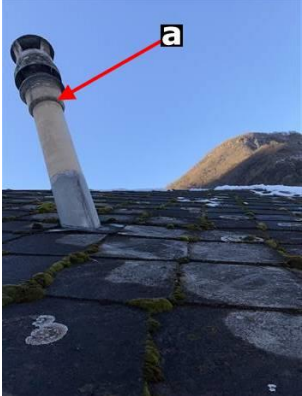
<p>Identifiant: 21/IMO/3091/ZPSO-013 Description: Conduits de fumée en amiante-ciment <u>Liste selon annexe.13-9 du CSP : B</u></p>	<p>Présence d'amiante (Sur jugement de l'opérateur)</p>	<p>Matériau non dégradé</p> <p>Résultat EP**</p> <p>Préconisation : Il est recommandé de réaliser une évaluation périodique.</p> <p>Recommandation : Voir les Mesures d'ordre général – Obligations réglementaires</p>

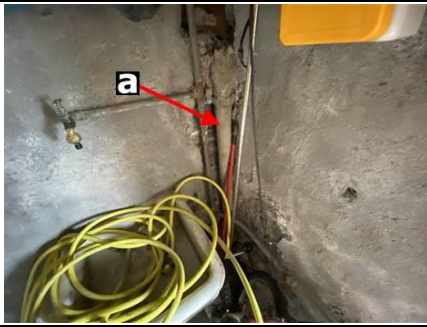
<p>Photo n° PhA001 Localisation : Extérieur - Façades Ouvrage : Conduits en toiture et façade Partie d'ouvrage : Conduites d'eaux pluviales en amiante-ciment Description : Conduites d'eaux pluviales en amiante-ciment Localisation sur croquis : ZPSO-001</p>
 	<p>Photo n° PhA002 Localisation : Rez de chaussée - Remise Ouvrage : Conduits en toiture et façade Partie d'ouvrage : Conduites d'eaux pluviales en amiante-ciment Description : Conduites d'eaux pluviales en amiante-ciment Localisation sur croquis : ZPSO-002</p>
 	<p>Photo n° PhA003 Localisation : Rez de chaussée - Remise Ouvrage : Conduits en toiture et façade Partie d'ouvrage : Conduits de fumée en amiante-ciment Description : Conduits en amiante-ciment Localisation sur croquis : ZPSO-003</p>

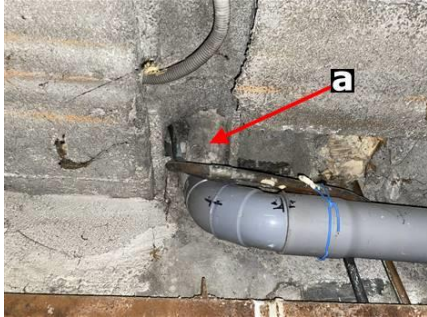
Photo n° PhA004
Localisation : Rez de chaussée - Garage
Ouvrage : Conduits en toiture et façade
Partie d'ouvrage : Conduits de fumée en amiante-ciment
Description : Conduits en amiante-ciment
Localisation sur croquis : ZPSO-004

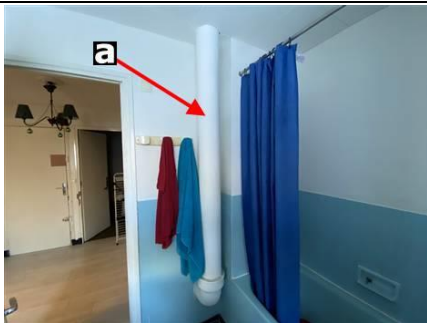
Photo n° PhA007
Localisation : 2ème étage - Cellier 4
Ouvrage : Conduits de fluides (air, eau, autres fluides)
Partie d'ouvrage : Conduits
Description : Conduits
Localisation sur croquis : ZPSO-007

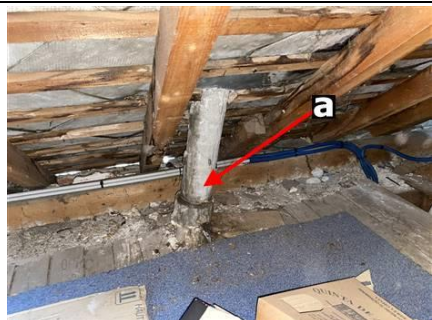
Photo n° PhA009
Localisation : Combles - Grenier
Ouvrage : Conduits de fluides (air, eau, autres fluides)
Partie d'ouvrage : Conduits
Description : Conduits
Localisation sur croquis : ZPSO-009

Combles - Grenier	<p>Identifiant: 21/IMO/3091/ZPSO-009</p> <p>Description: Conduits</p> <p>Liste selon annexe.13-9 du CSP : B</p>	Présence d'amiante (Sur jugement de l'opérateur)	<p>Matériau non dégradé</p> <p>Résultat EP**</p> <p>Préconisation : Il est recommandé de réaliser une évaluation périodique.</p> <p>Recommandation : Voir les Mesures d'ordre général – Obligations réglementaires</p>

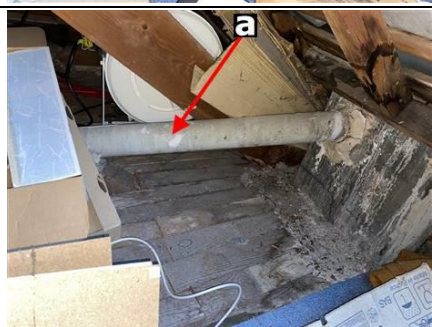
Photo n° PhA010
Localisation : Combles - Grenier
Ouvrage : Conduits de fluides (air, eau, autres fluides)
Partie d'ouvrage : Conduits
Description : Conduits
Localisation sur croquis : ZPSO-010

<p>Identifiant: 21/IMO/3091/ZPSO-010</p> <p>Description: Conduits</p> <p>Liste selon annexe.13-9 du CSP : B</p>	Présence d'amiante (Sur jugement de l'opérateur)	<p>Matériau non dégradé</p> <p>Résultat EP**</p> <p>Préconisation : Il est recommandé de réaliser une évaluation périodique.</p> <p>Recommandation : Voir les Mesures d'ordre général – Obligations réglementaires</p>

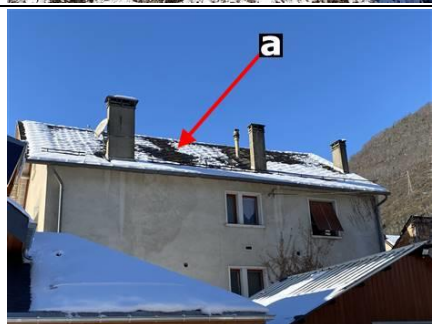
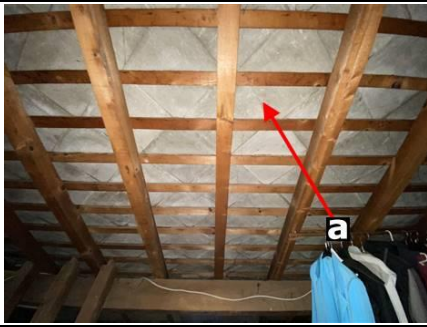
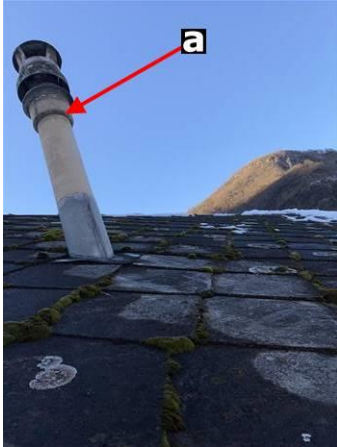
Photo n° PhA012
Localisation : Toiture - Couverture
Ouvrage : Toitures
Partie d'ouvrage : Ardoises (fibres-ciment)
Description : Ardoises (fibres-ciment)
Localisation sur croquis : ZPSO-012

Photo n° PhA012
 Localisation : Toiture - Couverture
 Ouvrage : Toitures
 Partie d'ouvrage : Ardoises (fibres-ciment)
 Description : Ardoises (fibres-ciment)
 Localisation sur croquis : ZPSO-012

Localisation	Identifiant + Description	Conclusion (justification)	Etat de conservation** et préconisations*	Photo
Toiture - Couverture	<p>Identifiant: 21/IMO/3091/ZPSO-012 Description: Ardoises (fibres-ciment) <u>Liste selon annexe.13-9 du CSP : B</u></p>	<p>Présence d'amiante (Sur jugement de l'opérateur)</p>	<p>Matériau non dégradé</p> <p>Résultat EP**</p> <p>Préconisation : Il est recommandé de réaliser une évaluation périodique.</p> <p>Recommandation : Voir les Mesures d'ordre général – Obligations réglementaires</p>

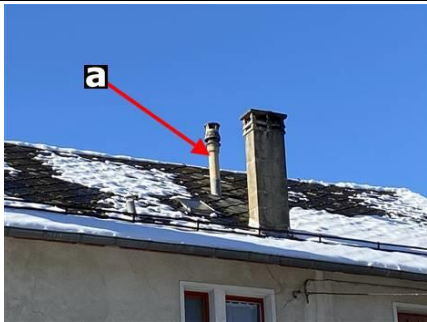
Photo n° PhA013
 Localisation : Toiture - Couverture
 Ouvrage : Conduits en toiture et façade
 Partie d'ouvrage : Conduits de fumée en amiante-ciment
 Description : Conduits de fumée en amiante-ciment
 Localisation sur croquis : ZPSO-013

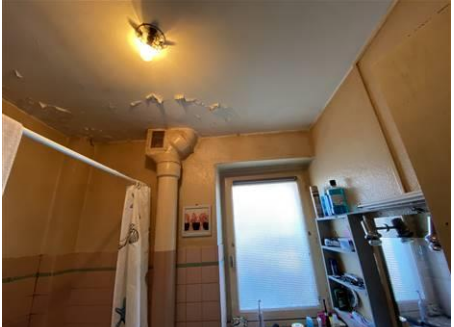
<p>Photo PhEle001 Libellé de l'anomalie : B8.3 b L'installation comporte au moins un matériel électrique inadapté à l'usage. Remarques : Présence de matériel électrique inadapté à l'usage ; Faire intervenir un électricien qualifié afin de remplacer les matériels inadaptés par du matériel autorisé (Rez de chaussée - Garage)</p>

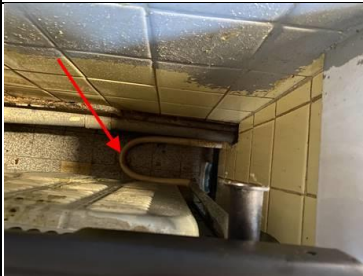
Points de contrôle ⁽³⁾ (selon la norme)	Anomalies observées (A1 ⁽⁴⁾ , A2 ⁽⁵⁾ , DGI ⁽⁶⁾ , 32c ⁽⁷⁾)	Libellé des anomalies et recommandations	Photos
C.4 - 7a1 Organe de coupure supplémentaire	A1	Absence de l'organe de coupure supplémentaire sur l'installation intérieure. Remarques : Absence de l'organe de coupure supplémentaire ; Faire poser un organe de coupure supplémentaire par un installateur gaz qualifié	
C.10 - 14 Raccordement en gaz des appareils par tuyaux non rigides	A1	La date limite d'utilisation du tuyau d'alimentation n'est pas lisible ou est dépassée. (Cuisinière SAUTER) Remarques : (1er étage - Cuisine 1) La date limite d'utilisation du tuyau non rigide n'est pas lisible ; Faire intervenir un installateur gaz qualifié afin de remplacer le tuyau existant par un tuyau neuf (1er étage - Cuisine 1)

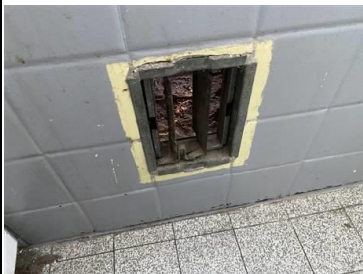
C.14 - 19.8 Ventilation du local - Aménée d'air	A2	Le dispositif de l'amenée d'air du local équipé ou prévu pour un appareil d'utilisation est obturable. (Cuisinière SAUTER) Remarques : (1er étage - Cuisine 1) Présence d'un grille d'amenée d'air obturable ; Remplacer la grille d'amenée d'air obturable par une grille d'amenée d'air non obturable (1er étage - Cuisine 1) Risque(s) constaté(s) : Risque d'intoxication au monoxyde de carbone (CO) causée par une mauvaise combustion

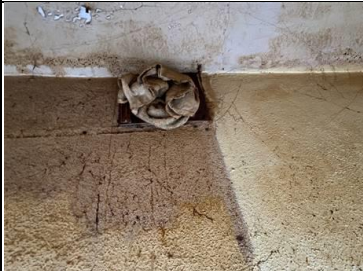
Points de contrôle ⁽³⁾ (selon la norme)	Anomalies observées (A1 ⁽⁴⁾ , A2 ⁽⁵⁾ , DGI ⁽⁶⁾ , 32c ⁽⁷⁾)	Libellé des anomalies et recommandations	Photos
C.15 - 20.3 Ventilation du local - Sortie d'air	A1	Le dispositif de la sortie d'air du local équipé ou prévu pour un appareil d'utilisation est obturé. (Cuisinière SAUTER) Remarques : (1er étage - Cuisine 1) Présence d'une sortie d'air obturée ; Déboucher la sortie d'air directe ou indirecte (1er étage - Cuisine 1)

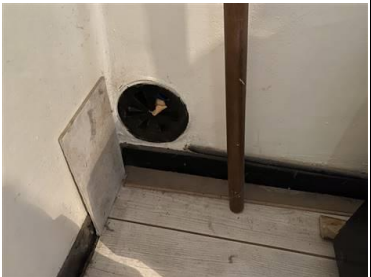
Points de contrôle ⁽³⁾ (selon la norme)	Anomalies observées (A1 ⁽⁴⁾ , A2 ⁽⁵⁾ , DGI ⁽⁶⁾ , 32c ⁽⁷⁾)	Libellé des anomalies et recommandations	Photos
C.4 - 7a1 Organe de coupure supplémentaire	A1	Absence de l'organe de coupure supplémentaire sur l'installation intérieure. Remarques : Absence de l'organe de coupure supplémentaire ; Faire poser un organe de coupure supplémentaire par un installateur gaz qualifié	
C.14 - 19.8 Ventilation du local - Aménée d'air	A2	Le dispositif de l'amenée d'air du local équipé ou prévu pour un appareil d'utilisation est obturable. (Radiateur Non visible) Remarques : (2ème étage - Dégagement 2) Présence d'un grille d'amenée d'air obturable ; Remplacer la grille d'amenée d'air obturable par une grille d'amenée d'air non obturable (2ème étage - Dégagement 2) Risque(s) constaté(s) : Risque d'intoxication au monoxyde de carbone (CO) causée par une mauvaise combustion

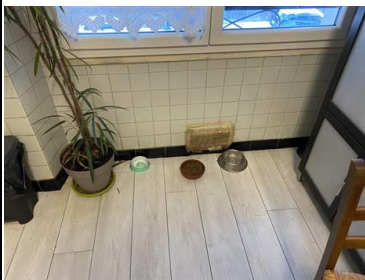
Points de contrôle ⁽³⁾ (selon la norme)	Anomalies observées (A1 ⁽⁴⁾ , A2 ⁽⁵⁾ , DGI ⁽⁶⁾ , 32c ⁽⁷⁾)	Libellé des anomalies et recommandations	Photos
C.14 - 19.7 Ventilation du local - Amenée d'air	A2	Le dispositif de l'amenée d'air du local équipé ou prévu pour un appareil d'utilisation est obturé. (Cuisinière SAUTER) Remarques : (2ème étage - Cuisine 2) Présence d'un grille d'amenée d'air obturée ; Déboucher la grille d'amenée d'air obturée (2ème étage - Cuisine 2) Risque(s) constaté(s) : Risque d'intoxication au monoxyde de carbone (CO) causée par une mauvaise combustion

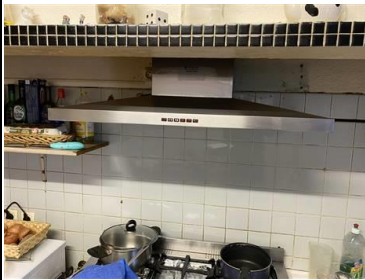
C.15 - 20.7 Ventilation du local - Sortie d'air	A1	La sortie d'air du local équipé ou prévu pour un appareil d'utilisation est constituée par un dispositif de ventilation mécanique (hotte avec ventilateur d'extraction intégré ou non) ne répondant pas aux critères d'installation. (Cuisinière SAUTER) Remarques : (2ème étage - Cuisine 2) Présence d'une sortie d'air assurée uniquement par une hotte avec ventilateur d'extraction (intégré ou non) ne répondant par aux critères d'installation ; supprimer la hotte ou créer une autre sortie d'air permanente, directe ou indirecte (2ème étage - Cuisine 2)

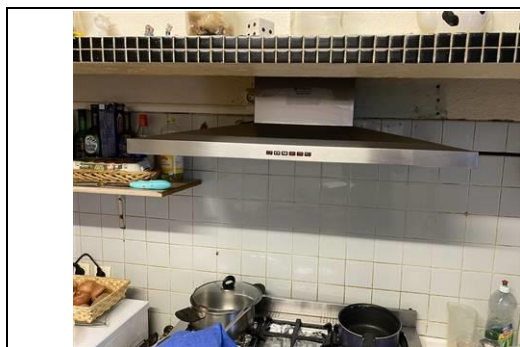
Photo n° PhGaz005

20.7 : la sortie d'air du local équipé ou prévu pour un appareil d'utilisation est constituée par un dispositif de ventilation mécanique (hotte avec ventilateur d'extraction intégré ou non) ne répondant pas aux critères d'installation. (2ème étage - Cuisine 2)
