# BARRAQUE

## Résumé de l'expertise n° 21/M/17703/FZF

Adresse : ..... **1 boulevard Latapie Flurin**

Commune : ..... **65110 CAUTERETS**

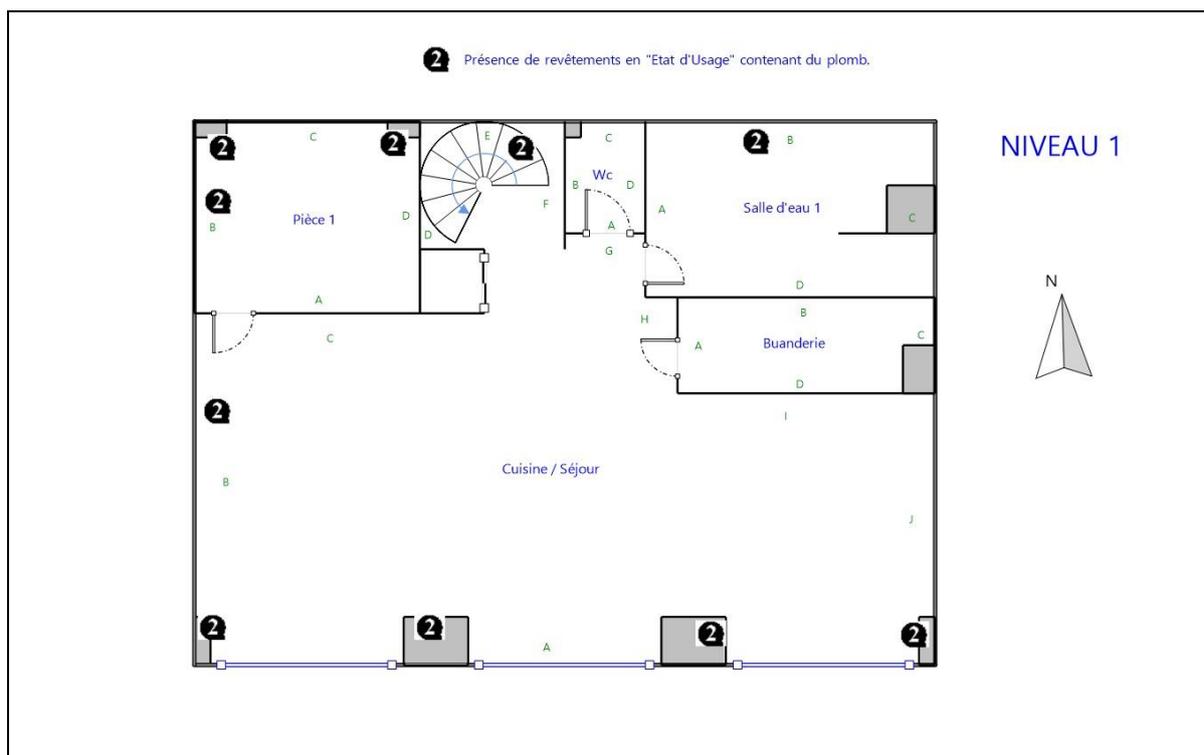
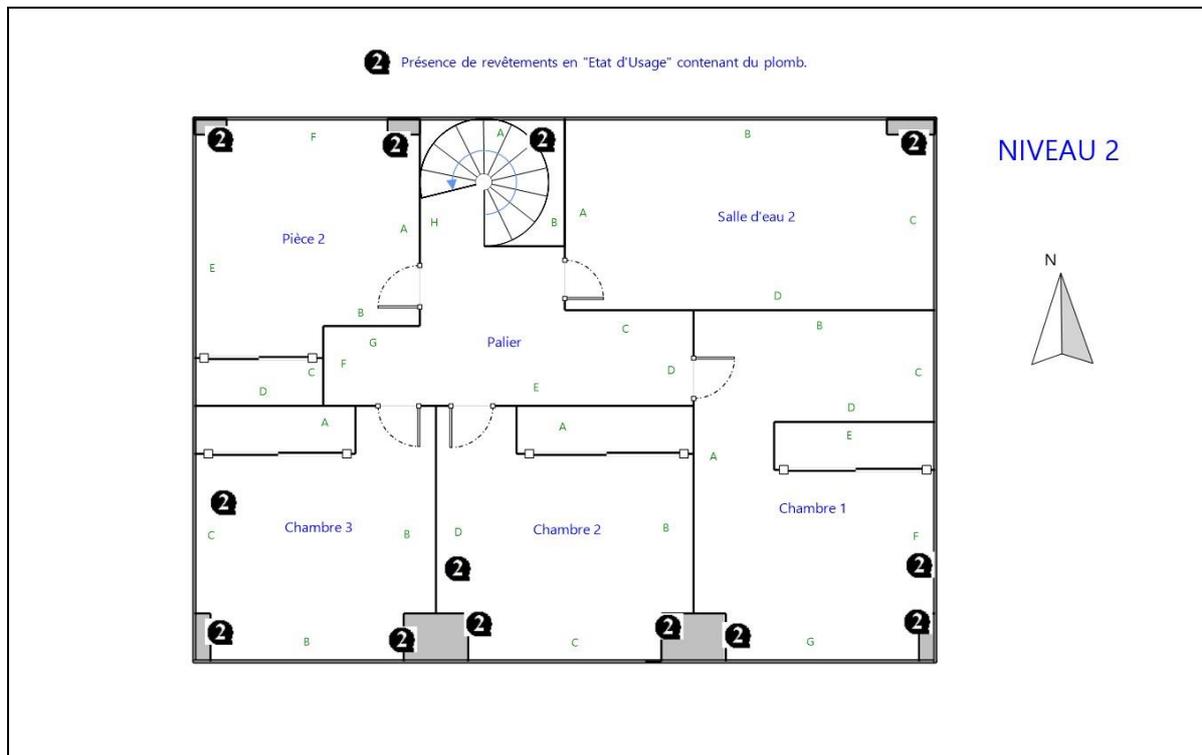
Localisation des mesures sur croquis de repérage

**Du fait de la présence de revêtements contenant du plomb au-delà des seuils en vigueur et de la nature des dégradations constatées (non dégradé, non visible, état d'usage) sur certaines unités de diagnostic, le propriétaire doit veiller à l'entretien des revêtements recouvrant les unités de diagnostic de classe 1 et 2, afin d'éviter leur dégradation future.**

Dans le cadre de la mission, il a été repéré des unités de diagnostics de classe 1 et/ou 2. Par conséquent, le propriétaire doit veiller à l'entretien des revêtements recouvrant les unités de diagnostics de classe 1 et 2, afin d'éviter leur dégradation future.
