# Résumé de l'expertise n° 22/TPC/4576

Désignation du ou des bâtiments
<p><i>Localisation du ou des bâtiments :</i>            Adresse : ..... <b>14 RUE DES CHEVALIERS DE MALTE</b>            Commune : ..... <b>65800 AUREILHAN</b>  <b>Section cadastrale AN, Parcelle(s) n° 283,</b>            Désignation et situation du ou des lot(s) de copropriété :  <b>Ce bien ne fait pas partie d'une copropriété</b></p> <p>Périmètre de repérage : ... <b>Maison et abords immédiats</b></p>

## Rapport de mission de repérage des matériaux et produits contenant de l'amiante pour l'établissement du constat établi à l'occasion de la vente d'un immeuble bâti (Listes A et B de l'annexe 13-9 du Code de la Santé publique)

Numéro de dossier : 22/TPC/4576  
Date du repérage : 06/01/2022

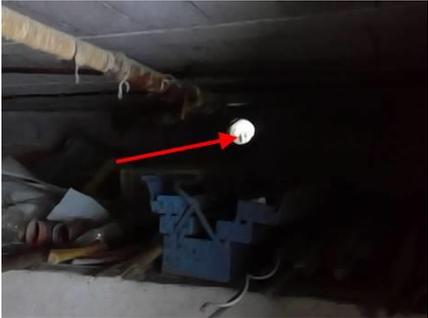
<p>Photo n° PhA001                  Localisation : cave/vidé sanitaire                  Ouvrage : 6 - Conduits et accessoires intérieurs - Conduits de fluides (air, eau, vapeur, fumée, échappement, autres fluides)                  Partie d'ouvrage : Conduit en fibres-ciment                  Description : Conduit en fibres-ciment</p>
--	--

Localisation	Identifiant + Description	Conclusion (justification)	Etat de conservation** et préconisations*	Photo
cave/vide sanitaire	Identifiant: ZPSO-001 Description: Conduit en fibres-ciment Liste selon annexe.13-9 du CSP: B	Présence d'amiante (Sur jugement de l'opérateur)	Matériau dégradé (étendue ponctuelle)  <b>Résultat</b> EP**  <b>Préconisation</b> : Il est recommandé de réaliser une évaluation périodique.  <b>Recommandation</b> : surveillance
