Dossier Technique Immobilier

Numéro de dossier : 21/IMO/3652
Date du repérage : 05/11/2021

Département : ... **Haute-Garonne**
Adresse : **Résidence Les Pics d'Aran**
32 Avenue Rémy Comet
Commune : **31110 BAGNÈRES-DE-LUCHON**
Références cadastrales non
communiquées

Désignation et situation du ou des lot(s) de copropriété :
Bat. C; Etage RDC; Porte 002 Lot
numéro Non communiqué,

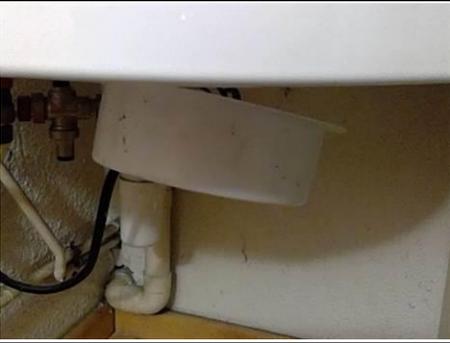
<p>Photo Ph101-004 Libellé de l'anomalie : B7.3 a L'Enveloppe d'au moins un matériel est manquante ou détériorée. Remarques : Présence de matériel électrique en place dont l'enveloppe présente des détériorations ; Faire intervenir un électricien qualifié afin de remplacer les matériels présentant des détériorations (Rez de chaussée - Placard 3)</p>

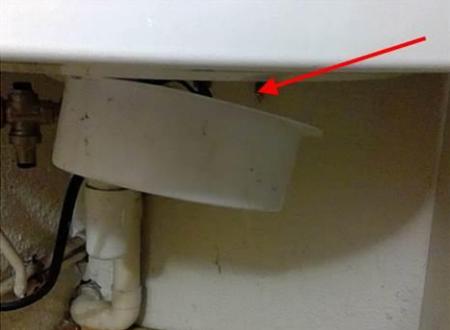
<p>Photo Ph101-005 Libellé de l'anomalie : B7.3 d L'installation électrique comporte au moins une connexion avec une partie active nue sous tension accessible. Remarques : Présence de connexion de matériel électrique présentant des parties actives nues sous tension ; Faire intervenir un électricien qualifié afin de remplacer les matériels présentant des parties actives nues sous tension (Rez de chaussée - Placard 3)</p>

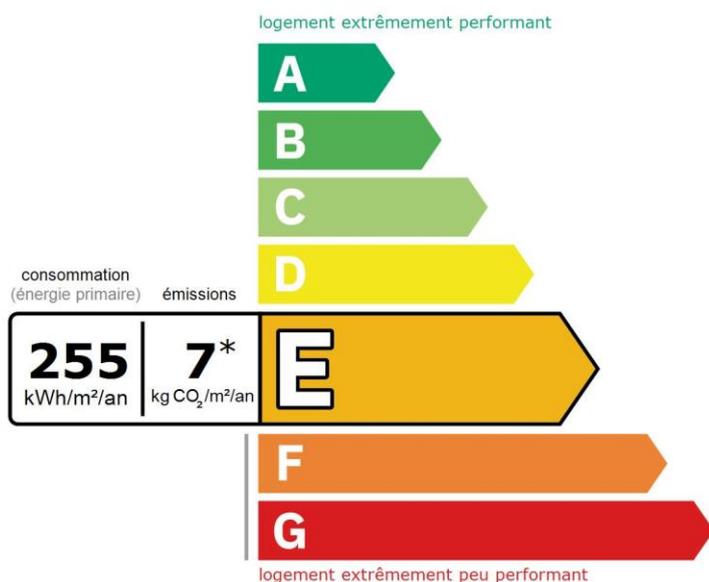
Performance énergétique et climatique

Le niveau de consommation énergétique dépend de l'isolation du logement et de la performance des équipements.
Pour l'améliorer, voir pages 4 à 6

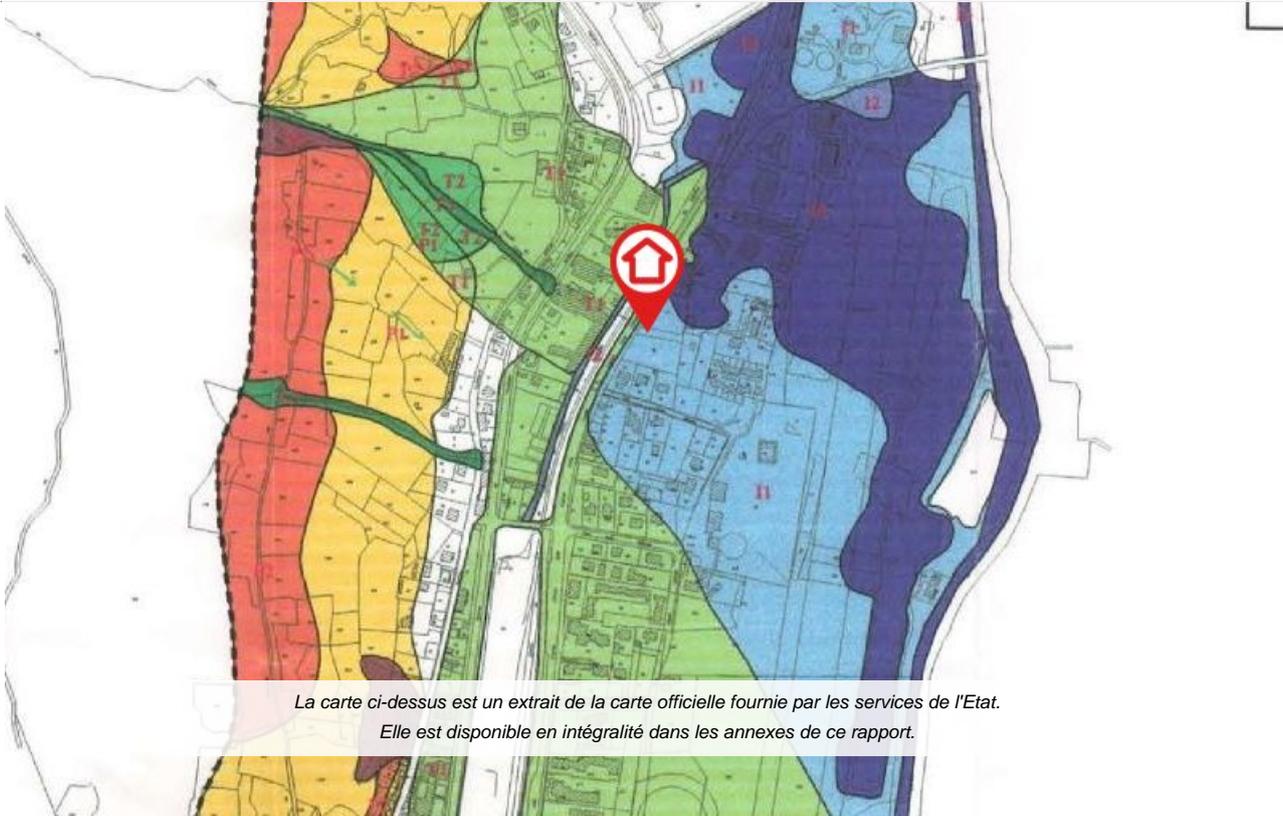
* L'immeuble est situé dans le périmètre d'une zone à risques

La carte ci-dessus est un extrait de la carte officielle fournie par les services de l'Etat.
 Elle est disponible en intégralité dans les annexes de ce rapport.

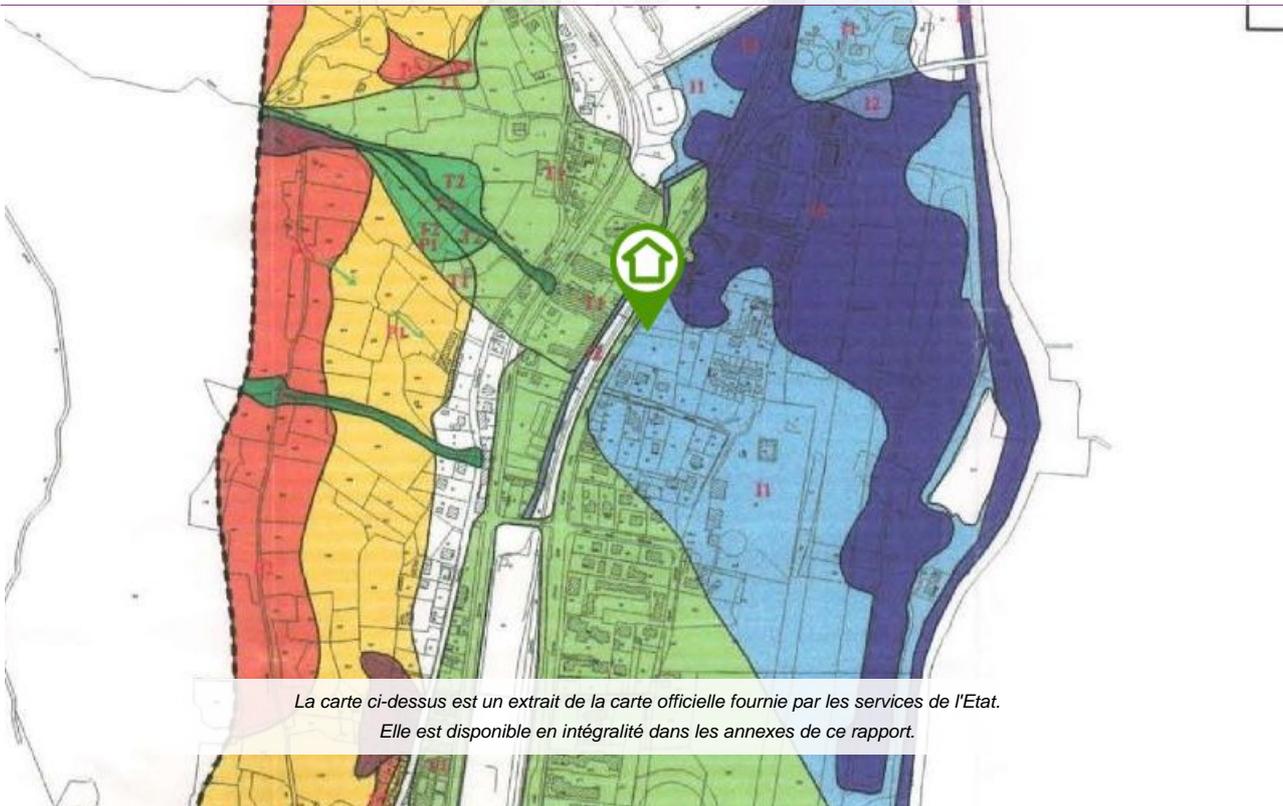
* L'immeuble n'est pas situé dans le périmètre d'une zone à risques

La carte ci-dessus est un extrait de la carte officielle fournie par les services de l'Etat.
 Elle est disponible en intégralité dans les annexes de ce rapport.
