SUCCESSION MARMOUGET

Dossier N° 2022-03-02406

Dossier de Diagnostic Technique

Lieu-dit La Plagne

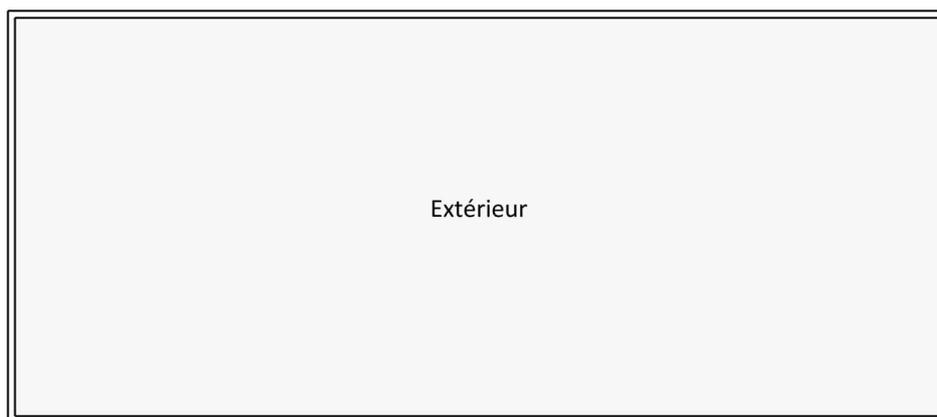
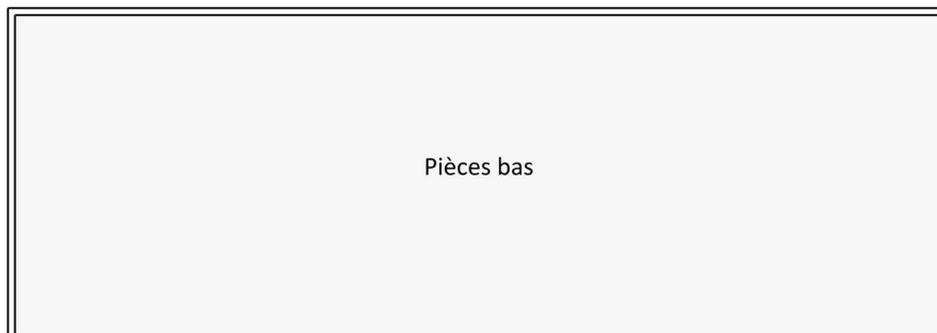
LOCALISATION	Justification	Photo
Maison principale Rez de chaussée Pièces bas	Pièce vérifiée partiellement en raison des nombreux objets lourds et encombrants. Bien en très mauvais état d'usage (non habitable), L'encombrement de la pièce ne permet pas d'examiner cet élément dans sa totalité., Présence d'humidité dans les murs et plafond., Présence d'humidité dans les murs et plafond.	
Maison principale 1er étage Pièces	Non accessible, accès trop dangereux	
Dépendance Rez de chaussée Appentis	Non accessible, végétation envahissante

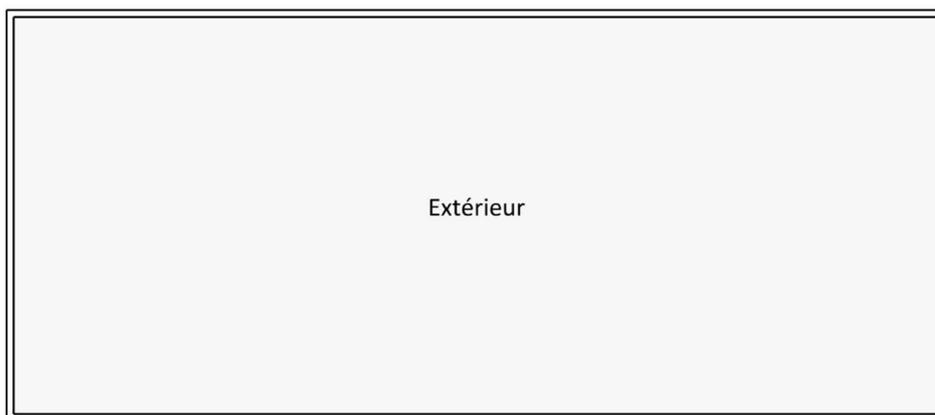
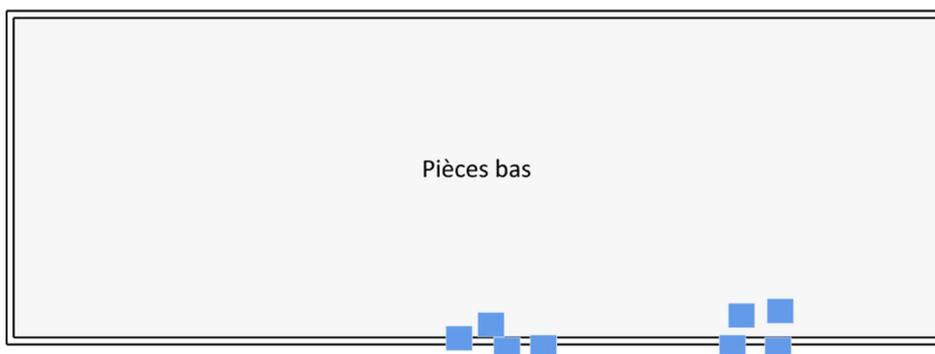
N° DE MESURE	Zone	Unité de diagnostic	Substrat	Revêtement apparent	Localisation de la mesure	Mesure (mg/cm ²)	État de conser.	Classement	Observations / Nature dégradation
1					Mesure test	1,0			
30					Mesure test	1,0

N° DE MESURE	Zone	Unité de diagnostic	Substrat	Revêtement apparent	Localisation de la mesure	Mesure (mg/cm ²)	État de conser.	Classement	Observations / Nature dégradation
2	Fenêtre - Extérieur		Bois	Peinture	Ouvrant	1,8	D	3	Pulvérisation – Écaillage – Cloquage – Fissures – Faïençage
3					Dormant	1,8			
4					Ouvrant	1,8			
5	Fenêtre - Intérieur		Bois	Peinture	Dormant	1,8	D	3	Pulvérisation – Écaillage – Cloquage – Fissures – Faïençage
6					Ouvrant	1,8			
7	Porte		Bois	Peinture	Dormant	1,8	D	3	Pulvérisation – Écaillage – Cloquage – Fissures – Faïençage

Unité(s) de diagnostic de classe 3 : en application de l'article L1334-9 du Code de la Santé Publique, le propriétaire du bien, objet de ce constat, doit effectuer les travaux appropriés pour supprimer l'exposition au plomb, tout en garantissant la sécurité des occupants. Il doit également transmettre une copie complète du constat, annexes comprises, aux occupants de l'immeuble ou de la partie d'immeuble concernée et à toute personne amenée à effectuer des travaux dans cet immeuble ou la partie d'immeuble concernée. Présence de situation(s) de risque de saturnisme infantile et/ou de dégradation du bâti : étant donnée l'existence d'au moins une situation de risque de saturnisme infantile et/ou de dégradation du bâti, une copie du présent constat est transmise au directeur général de l'agence régionale de santé dans un délai de cinq jours ouvrables.
