Rapport de mission de repérage des matériaux et produits contenant de l'amiante pour l'établissement du constat établi à l'occasion de la vente d'un immeuble bâti (listes A et B de l'annexe 13-9 du Code de la Santé publique)

Numéro de dossier : 2234126-RIGAILL

Adresse	Rue : Métairie Laffon Bât., escalier, niveau, appartement n°, lot n°: Code postal, ville : . 11250 CLERMONT SUR LAUQUET Section cadastrale WL, Parcelle(s) n° 13,
Périmètre de repérage :
Type de logement :
Fonction principale du bâtiment : Habitation (maison individuelle)
Date de construction : < 1949

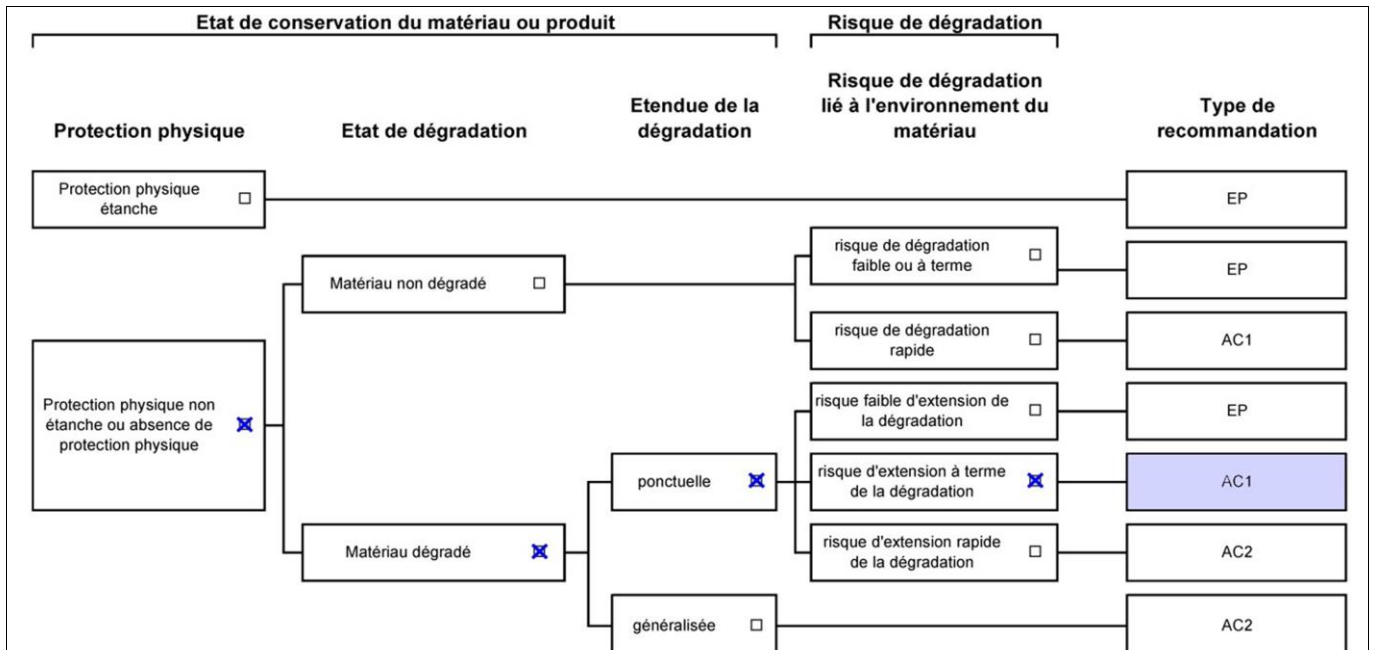
Dossier n° 2234126-RIGAILL
 Date de l'évaluation : 08/02/2022
 Bâtiment / local ou zone homogène : Rez de chaussée - GARAGE
 Identifiant Matériau : ZPSO-001
 Matériau : Plaques (fibres-ciment)
 Résultat AC1 : Il est recommandé de réaliser une action corrective de premier niveau.

Localisation	Identifiant + Description	Conclusion (justification)	Etat de conservation** et préconisations*
Rez de chaussée - GARAGE	Identifiant: ZPSO-001 Description: Plaques (fibres-ciment) Liste selon annexe.13-9 du CSP: B	Présence d'amiante (sur jugement de l'opérateur)	Matériau dégradé (étendue ponctuelle) Résultat AC1** Préconisation : Il est recommandé de réaliser une action corrective de premier niveau.
Rez de chaussée - CHAMBRE ANNEXE	Identifiant: ZPSO-002 Description: Plaques (fibres-ciment) Liste selon annexe.13-9 du CSP: B	Présence d'amiante (sur jugement de l'opérateur)	Matériau non dégradé Résultat EP** Préconisation : Il est recommandé de réaliser une évaluation périodique.
Extérieur - ATELIER	Identifiant: ZPSO-003 Description: Plaques (fibres-ciment) Liste selon annexe.13-9 du CSP: B	Présence d'amiante (sur jugement de l'opérateur)	Matériau dégradé (étendue ponctuelle) Résultat AC1** Préconisation : Il est recommandé de réaliser une action corrective de premier niveau.

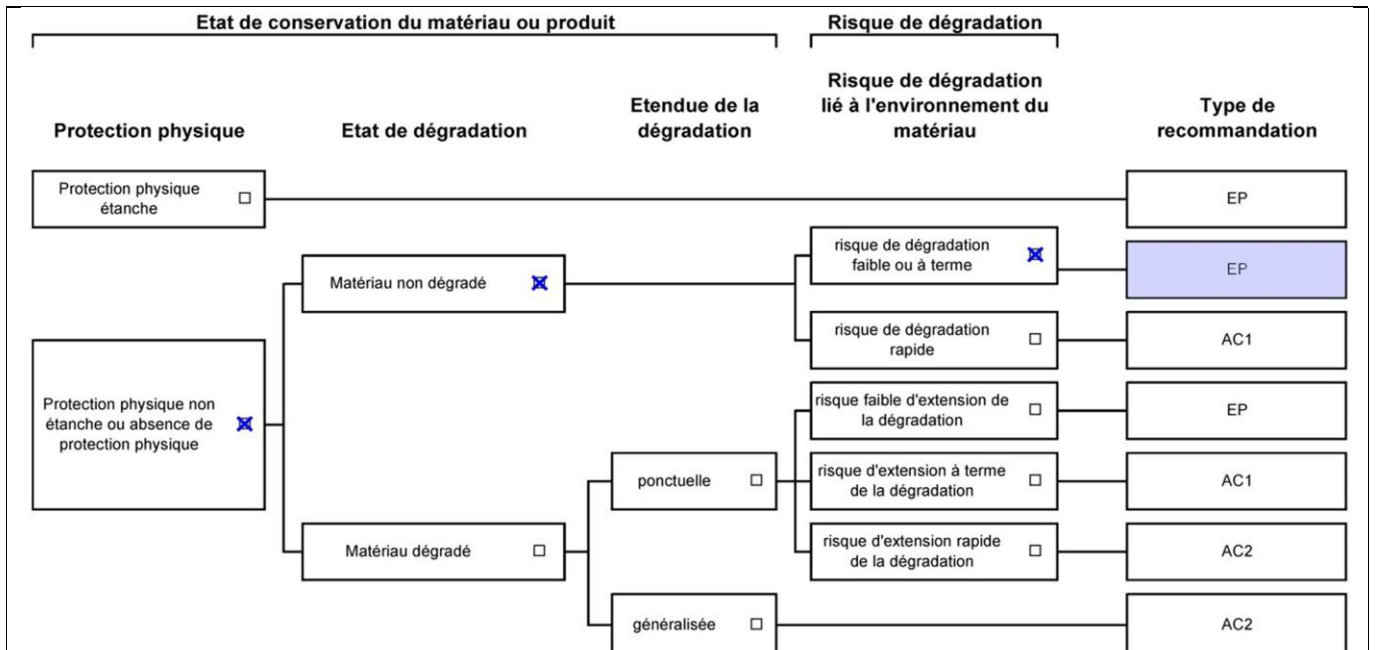
Dossier n° 2234126-RIGAILL
 Date de l'évaluation : 08/02/2022
 Bâtiment / local ou zone homogène : Rez de chaussée - CHAMBRE ANNEXE
 Identifiant Matériau : ZPSO-002
 Matériau : Plaques (fibres-ciment)
 Résultat EP : Il est recommandé de réaliser une évaluation périodique.

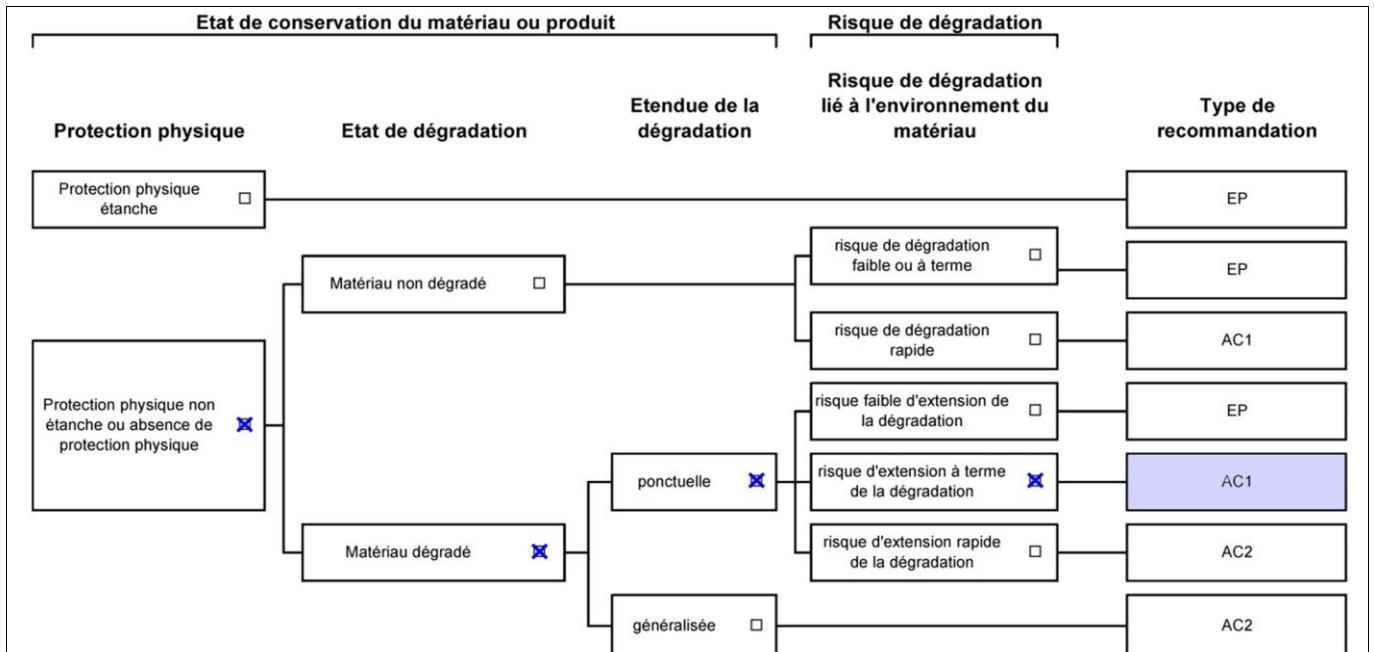
Dossier n° 2234126-RIGAILL
Date de l'évaluation : 08/02/2022
Bâtiment / local ou zone homogène : Extérieur - ATELIER
Identifiant Matériau : ZPSO-003
Matériau : Plaques (fibres-ciment)
Résultat AC1 : Il est recommandé de réaliser une action corrective de premier niveau.

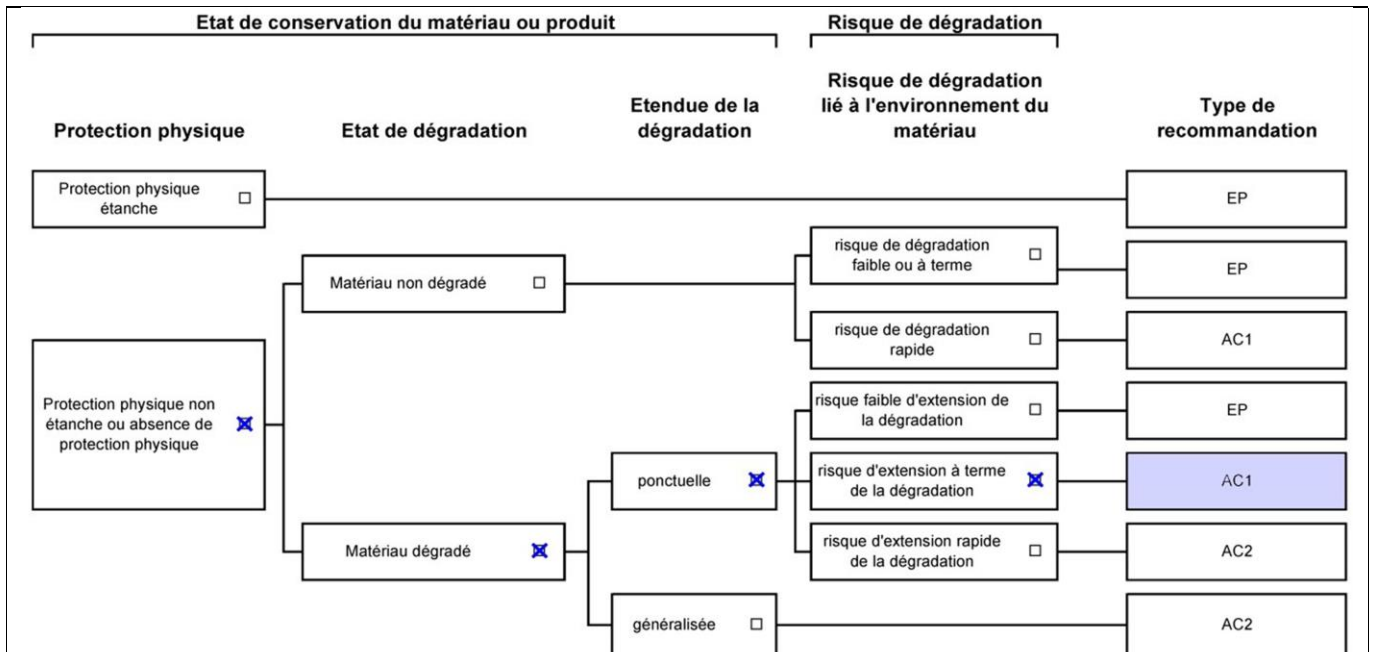
Dossier n° 2234126-RIGAILL
Date de l'évaluation : 08/02/2022
Bâtiment / local ou zone homogène : Extérieur - PORCHERIE
Identifiant Matériau : ZPSO-004
Matériau : Plaques (fibres-ciment)
Résultat AC1 : Il est recommandé de réaliser une action corrective de premier niveau.

Extérieur - PORCHERIE	Identifiant: ZPSO-004 Description: Plaques (fibres-ciment) Liste selon annexe.13-9 du CSP: B	Présence d'amiante (sur jugement de l'opérateur)	Matériau dégradé (étendue ponctuelle) Résultat AC1** Préconisation : Il est recommandé de réaliser une action corrective de premier niveau.
Extérieur - POULAILLER	Identifiant: ZPSO-005 Description: Plaques (fibres-ciment) Liste selon annexe.13-9 du CSP: B	Présence d'amiante (sur jugement de l'opérateur)	Matériau dégradé (étendue ponctuelle) Résultat AC1** Préconisation : Il est recommandé de réaliser une action corrective de premier niveau.
