**Dossier N° 21-09-21634**

# Dossier de Diagnostic Technique

## Vente

**A Patèque**

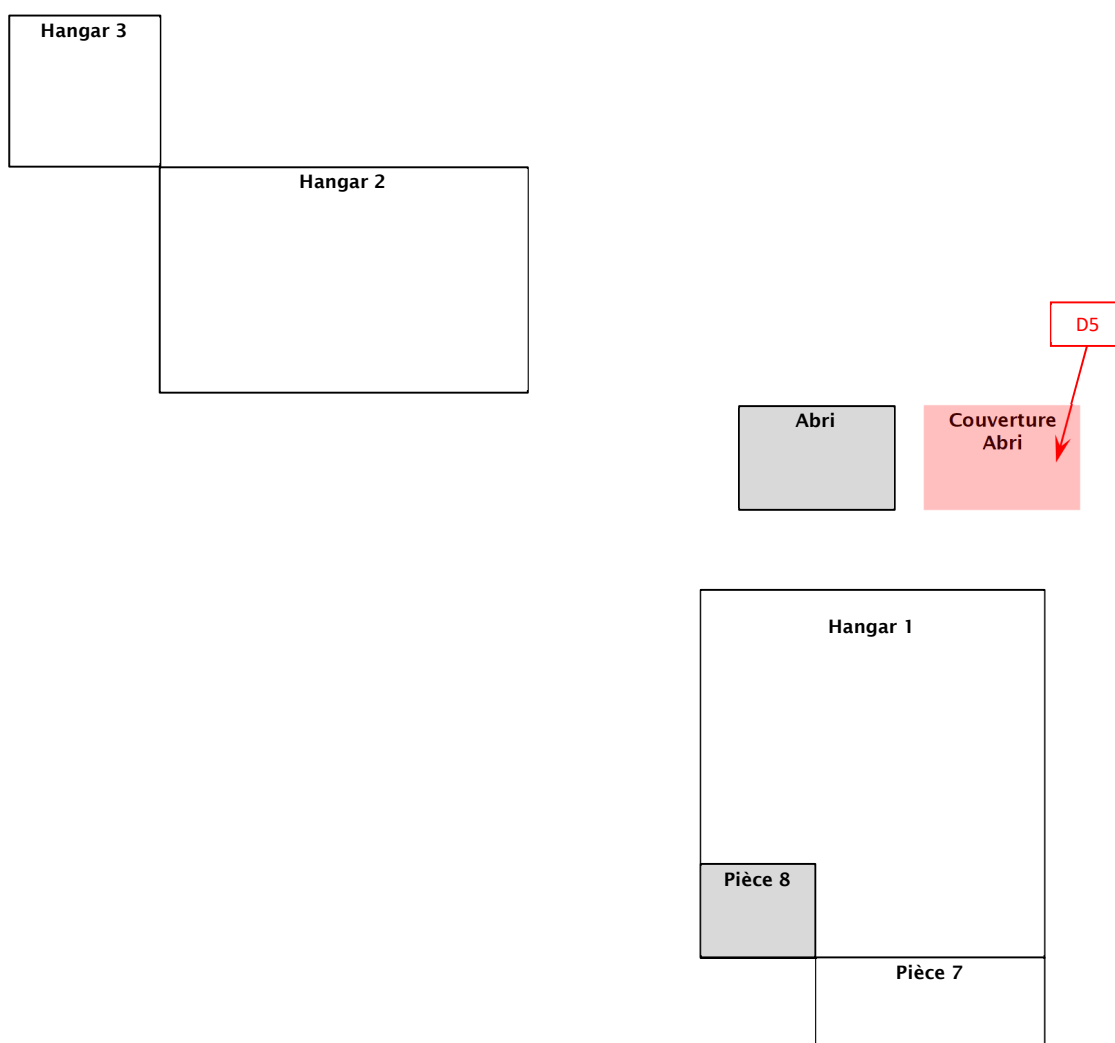
Document sans échelle remis à titre indicatif
