Rapport de mission de repérage des matériaux et produits contenant de l'amiante

A INFORMATIONS GENERALES	
A.1 DESIGNATION DU BATIMENT	
Nature du bâtiment : Maison individuelle	Escalier :
Cat. du bâtiment : Habitation (Maisons individuelles)	Bâtiment :
Nombre de Locaux :	Porte :
Etage :	
Numéro de Lot :	Propriété de: Indivision BOUCHER
Référence Cadastrale : NC	Représentée par Mme BOUCHER-SANCHEZ Maryse
Date du Permis de Construire : Non Communiquée	Lotissement Bella Vista
Adresse : 46 bis rue de l'Agriculture	3 rue de la Sardane
65310 LALOUBÈRE	66300 LLUPIA
A.2 DESIGNATION DU DONNEUR D'ORDRE	
Nom : Indivision BOUCHER Représentée par Mme BOUCHER-SANCHEZ Maryse	Documents fournis : Néant
Adresse : Lotissement Bella Vista	
3 rue de la Sardane	Moyens mis à disposition : Néant
66300 LLUPIA	
Qualité :	
A.3 EXECUTION DE LA MISSION	
Rapport N° : BOUCHER 55586 31.05.19 A	Date d'émission du rapport : 31/05/2019
Le repérage a été réalisé le : 31/05/2019	Accompagnateur : Aucun
Par : MASOUNABE Guillaume	Laboratoire d'Analyses : EUROFINS

PLANCHE DE REPERAGE USUEL					
N° dossier :	BOUCHER 55586 31.05.19			Adresse de l'immeuble :	46 bis rue de l'Agriculture 65310 LALOUBÈRE
N° planche :	1/2	Versi

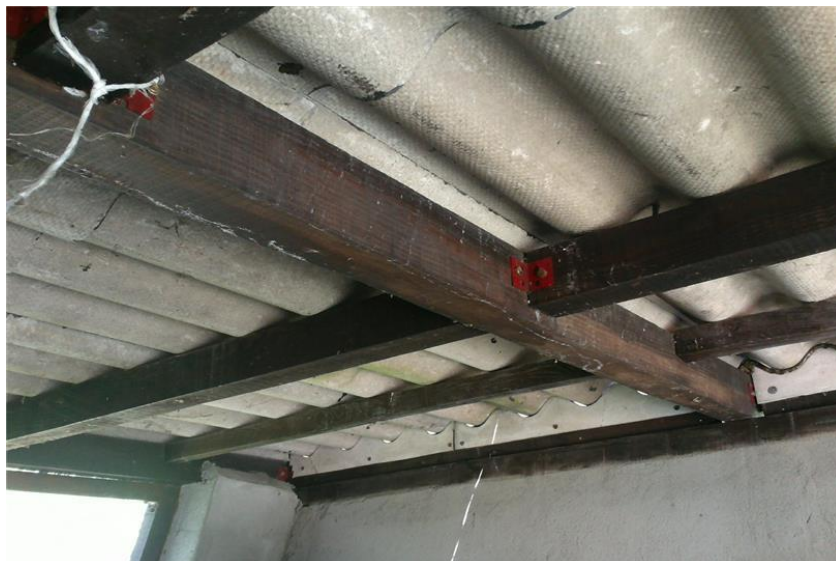
ELEMENT : Couverture n°1

Nom du client	Numéro de dossier	Pièce ou local
BOUCHER	BOUCHER 55586 31.05.19	RDC - Abri de jardin n°1
Matériau	Date de prélèvement	Nom de l'opérateur
Amiante ciment		MASOUNABE Guillaume
Localisation		
Couverture n°1 - Plafond plaques ondulées		
Résultat amiante		
Présence d'Amiante ()		
Résultat de la grille d'évaluation		
Evaluation périodique

Eléments d'information généraux	
N° de dossier	BOUCHER 55586 31.05.19 A
Date de l'évaluation	31/05/2019
Bâtiment	Maison individuelle 46 bis rue de l'Agriculture 65310 LALOUBÈRE
Etage	RDC
Pièce ou zone homogène	Abri de jardin n°1
Élément	Couverture n°1
Matériau / Produit	Amiante ciment
Repérage	Plafond
Destination déclarée du local	Abri de jardin n°1
Recommandation	Evaluation périodique

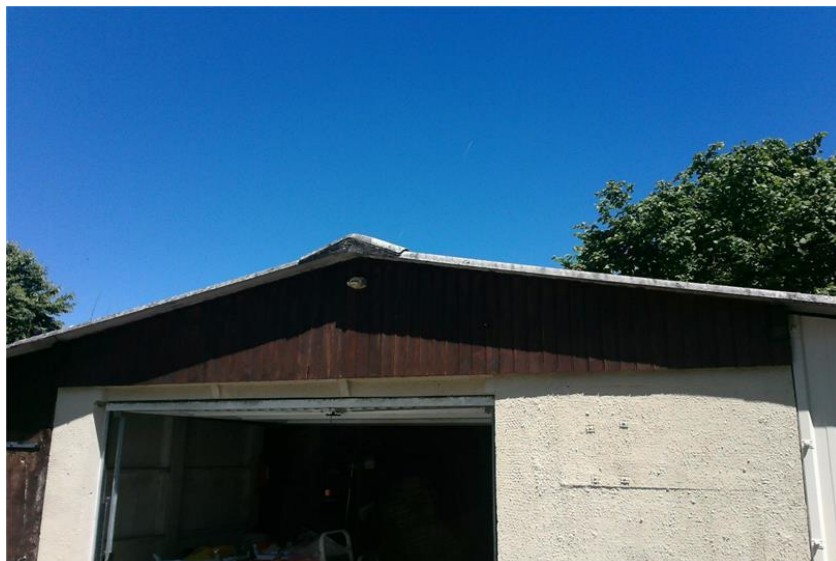
ELEMENT : Couverture n°1

Nom du client	Numéro de dossier	Pièce ou local
BOUCHER	BOUCHER 55586 31.05.19	RDC - Garage
Matériau	Date de prélèvement	Nom de l'opérateur
Amiante ciment		MASOUNABE Guillaume
Localisation		
Couverture n°1 - Plafond plaques ondulées		
Résultat amiante		
Présence d'Amiante ()		
Résultat de la grille d'évaluation		
Evaluation périodique

Eléments d'information généraux	
N° de dossier	BOUCHER 55586 31.05.19 A
Date de l'évaluation	31/05/2019
Bâtiment	Maison individuelle 46 bis rue de l'Agriculture 65310 LALOUBÈRE
Etage	RDC
Pièce ou zone homogène	Garage
Élément	Couverture n°1
Matériau / Produit	Amiante ciment
Repérage	Plafond
Destination déclarée du local	Garage
Recommandation	Evaluation périodique

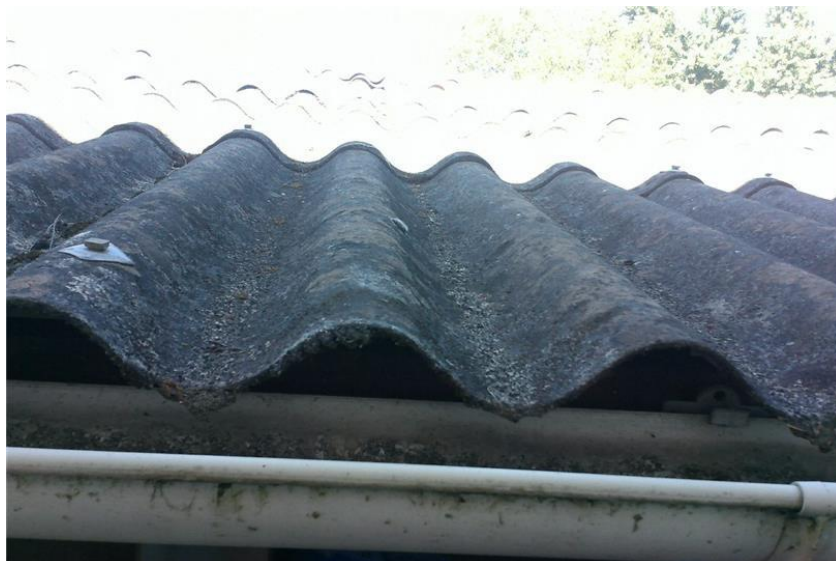
ELEMENT : Couverture n°1

Nom du client	Numéro de dossier	Pièce ou local
BOUCHER	BOUCHER 55586 31.05.19	RDC - Abri de jardin n°2
Matériau	Date de prélèvement	Nom de l'opérateur
Amiante ciment		MASOUNABE Guillaume
Localisation		
Couverture n°1 - Plafond plaques ondulées		
Résultat amiante		
Présence d'Amiante ()		
Résultat de la grille d'évaluation		
Evaluation périodique

Eléments d'information généraux	
N° de dossier	BOUCHER 55586 31.05.19 A
Date de l'évaluation	31/05/2019
Bâtiment	Maison individuelle 46 bis rue de l'Agriculture 65310 LALOUBÈRE
Etage	RDC
Pièce ou zone homogène	Abri de jardin n°2
Élément	Couverture n°1
Matériau / Produit	Amiante ciment
Repérage	Plafond
Destination déclarée du local	Abri de jardin n°2
Recommandation	Evaluation périodique

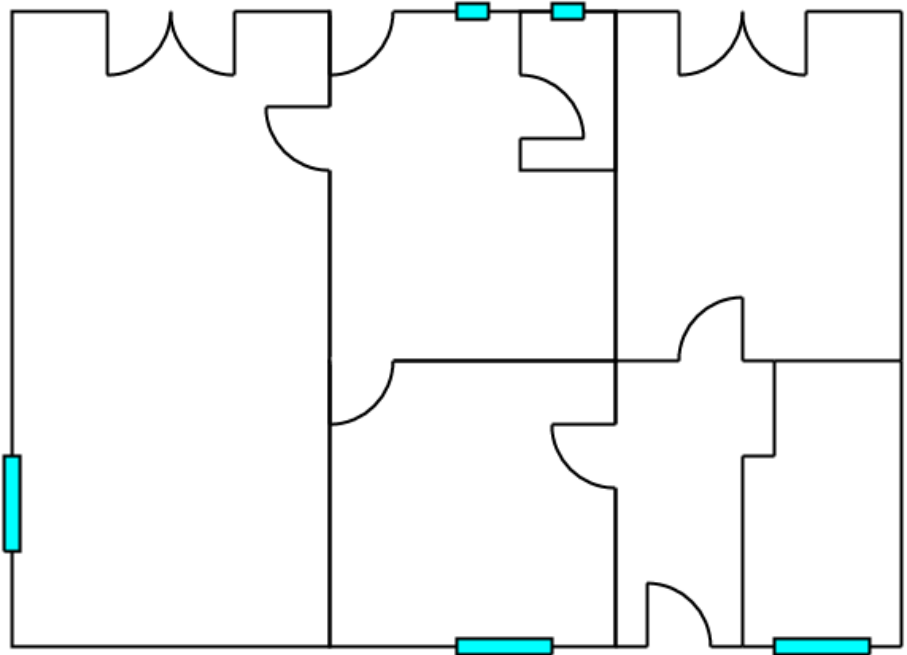
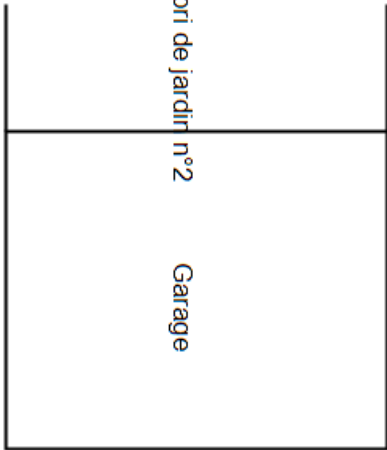
Abri de jardin n°1

Abri de jardin n°2

Garage
